INFORME TÉCNICO DE FISCALIZACIÓN AMBIENTAL

COMPLEJO PORTUARIO MEJILLONES

DFZ-2020-617-II-RCA

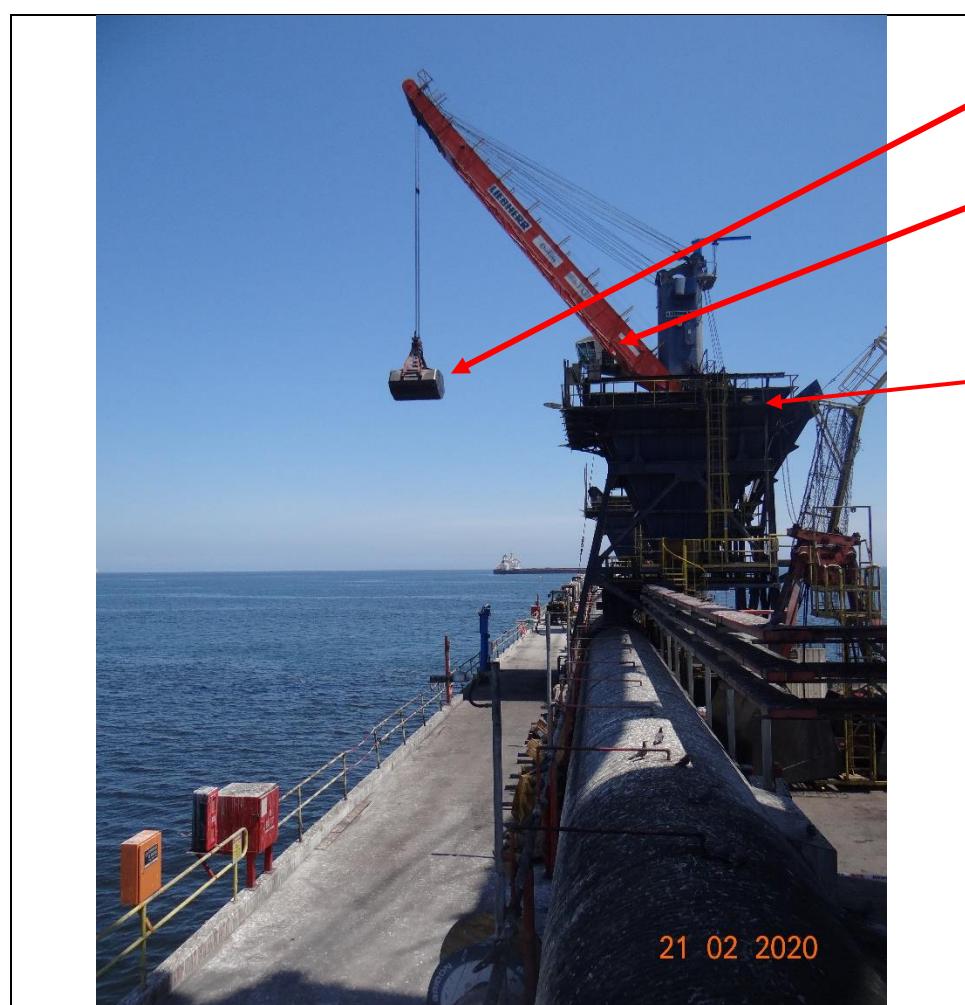
- c. Respecto al uso del mantelete en el momento de la descarga de carbón, conforme lo indicó el titular en el informe del incidente y además, en lo que se observó en el registro audiovisual, el mantelete se encontraba puesto en el momento de la descarga del material. De acuerdo a las imágenes, se constató que, una vez derramado el carbón desde la draga, este cae al mantelete y luego cae al mar. En la filmación submarina entregada por el titular y que se adjunta en el anexo 07, se puede observar el mantelete con material derramado en su interior, infiriendo entonces que hizo las veces de “canasto” permitiendo contener el carbón en su interior. (Fotografía 2)

Fotografía 1. Fecha: 17-02-2020 <p>Descripción del medio de prueba: captura de pantalla obtenida del registro audiovisual remitido por el titular a través de la carta CPM-GG-018.20 y adjunto en el anexo 06 del presente informe y que permite observar las dos grúas funcionando simultáneamente, presencia de la tolva de recepción y el mantelete.</p>	Fotografía 2. Fecha: 21-02-2020 <p>Descripción del medio de prueba: captura de pantalla obtenida del registro audiovisual remitido por el titular a través de la carta CPM-GG-018.20 y adjunto en el anexo 09 del presente informe y que permite observar parte del material derramado contenido dentro del mantelete.</p>

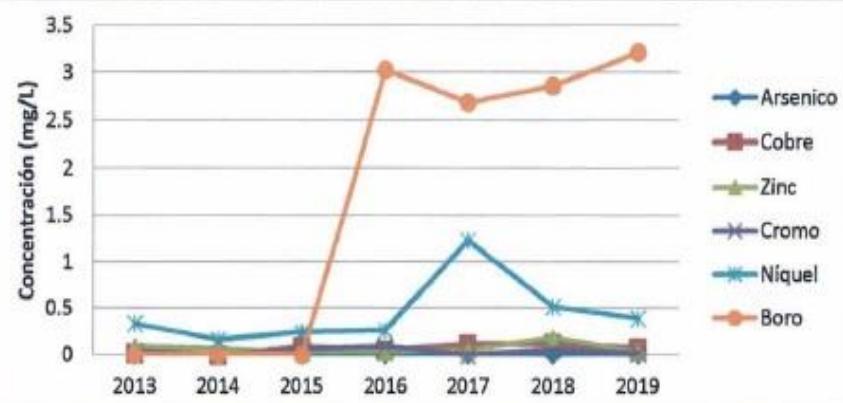
Figura 01 (Fuente: Reporte técnico DIRECTEMAR 10 de junio de 2020, adjunto en anexo 56)

- b. En cuanto a los resultados de la columna de agua, los parámetros fisicoquímicos arrojaron valores que fluctúan dentro de los rangos normales característicos de la Bahía de Mejillones, para el análisis de los valores de metales pesados se utilizó como normativa de referencia la Environmental Protection Agency (US-EPA) (tabla 01) y las concentraciones arrojadas en la línea base realizada el 2009, se observó que el cobre (2015 a 2019), zinc (2013 y 2018) y níquel (2013 a 2019) presentaron valores por sobre la normativa indicada (EPA). Respecto a la línea base, presentaron alto grado de variabilidad y para ninguno de ellos se observó una tendencia clara ni al aumento ni a la disminución. Sin embargo, el Boro fue el metal que registró la mayor concentración de la serie de tiempo, con valores que van el aumento desde el año 2015 en adelante, pasando el valor de 2.5 mg/L, aunque para este analito no existe una normativa de comparación. (Figura 01)

Descripción del medio de prueba: Concentración de metales pesados en la columna de agua de acuerdo a los informes asociados al Plan de Vigilancia Ambiental, periodo 2013-2019.

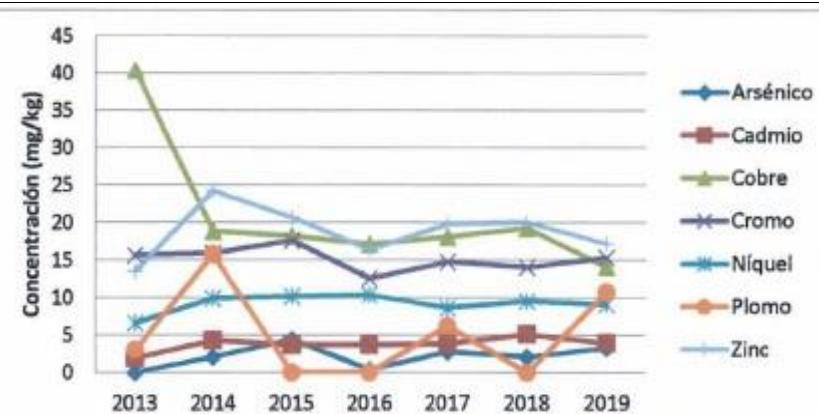
Figura 02. (Fuente: Reporte técnico DIRECTEMAR 10 de junio de 2020, adjunto en anexo 56)

- c. Respecto al sedimento marino, las concentraciones en metales pesados registraron valores variables respecto a la línea base del 2009, el arsénico se presentó con mayores concentraciones en el inicio de la serie, con un promedio de 6 mg/kg, y luego presentó una alta variabilidad en el resto de las campañas, lo mismo para el caso del mercurio que presentó una concentración promedio de 0.6 mg/kg al inicio y el plomo, con 10 mg/kg. Al realizar la comparación con la guía Canadian Sediment Quality Guidelines for the Protection of Aquatic Life de Canadá (CSQGPAL) (tabla 02), el cadmio se registró con una condición alterada desde el inicio del monitoreo, con valores sobre el nivel ISGQ. Otros metales presentaron concentraciones altas de manera aislada como el caso del cobre, superando la Guía Canadiense en todas las estaciones del año 2013, mientras que para los años 2014 y 2015 sólo algunas estaciones presentan valores que superan esta normativa, que son aquellas que están en el cabezo de los muelles del Complejo Portuario Mejillones y TGN. (Figura 02)

Descripción del medio de prueba: Concentración de metales pesados el sedimento marino de acuerdo a los informes asociados al Plan de Vigilancia Ambiental, periodo 2013-2019.

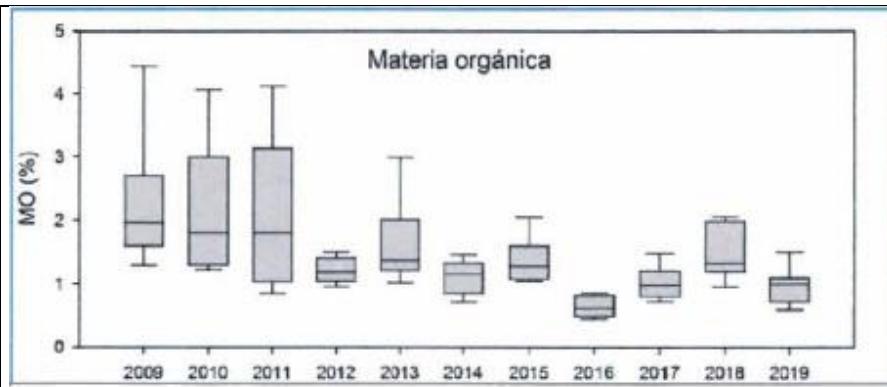
Figura 03. (Fuente: Reporte técnico DIRECTEMAR 10 de junio de 2020, adjunto en anexo 56)

- d. En cuanto a la materia orgánica total (MOT), la medida en el submareal presentó las mayores concentraciones al inicio de la serie (2009 a 2011) para luego mantenerse estable bajo el 2 %, mientras que en el intermareal se registraron valores muy bajos de MOT (Figura 03 y 04). El Carbono Orgánico Total (COT), se mantuvo estable a lo largo de la serie, excepto para la campaña del año 2019, donde se registró el mayor porcentaje de COT (Figura 05). El Carbono Particulado presentó los mayores registros entre los años 2013 y 2015, no superando las 60 part/mm² (Figura 06). Finalmente el Potencial Redox en los sedimentos, presentó valores negativos, sedimentos anóxicos, sólo en los años 2016 y 2017.

Descripción del medio de prueba: Valores de Materia Orgánica (MO) en el sedimento marino submareal de acuerdo a los informes asociados al Plan de Vigilancia Ambiental, periodo 2013-2019.

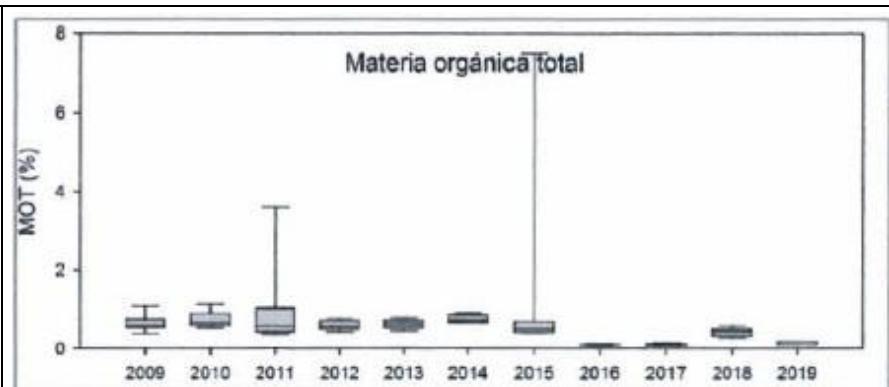
Figura 04. (Fuente: Reporte técnico DIRECTEMAR 10 de junio de 2020, adjunto en anexo 56)

Descripción del medio de prueba: Valores de Materia Orgánica Total (MOT) en el sedimento marino intermareal de acuerdo a los informes asociados al Plan de Vigilancia Ambiental, periodo 2013-2019.

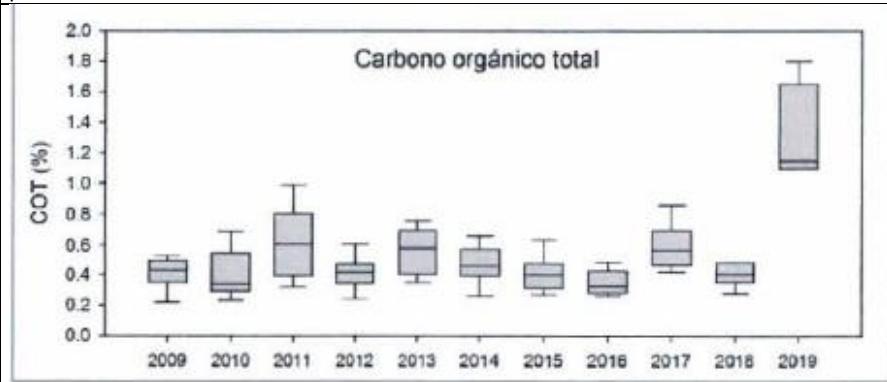
Figura 05. (Fuente: Reporte técnico DIRECTEMAR 10 de junio de 2020, adjunto en anexo 56)

Descripción del medio de prueba: Valores de Carbono Orgánico Total (COT) en el sedimento marino de acuerdo a los informes asociados al Plan de Vigilancia Ambiental, periodo 2013-2019.

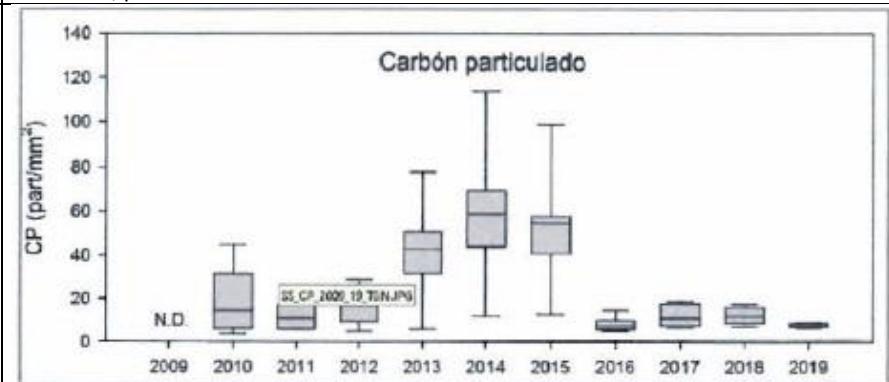
Figura 06. (Fuente: Reporte técnico DIRECTEMAR 10 de junio de 2020, adjunto en anexo 56)

Descripción del medio de prueba: Valores de Carbono Particulado en el sedimento marino de acuerdo a los informes asociados al Plan de Vigilancia Ambiental, periodo 2013-2019.

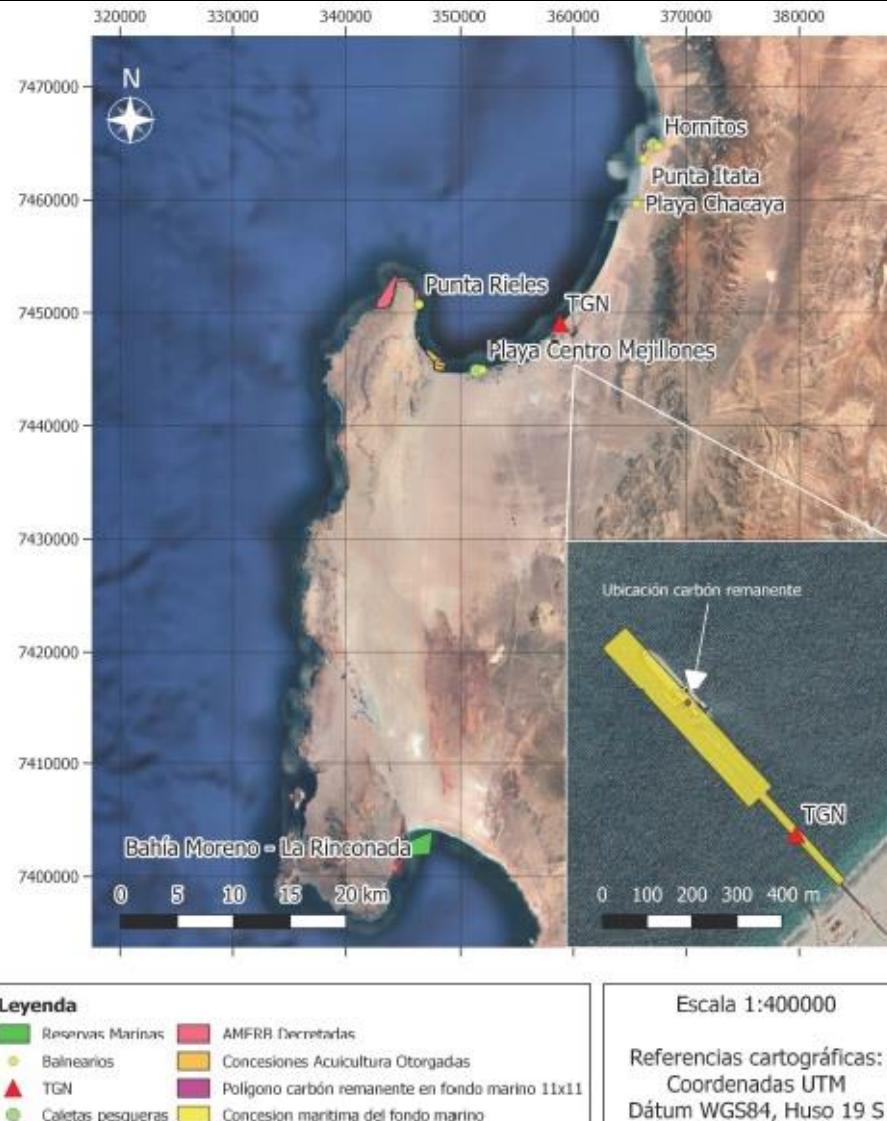
Figura 07 (Fuente: Análisis de riesgo ambiental de alternativas para el manejo del carbón vertido en el evento del 17 de febrero de 2020 en Terminal Ganeles del Norte (TGN), Mejillones”, Anexo 53)

Caletas pesqueras artesanales y Balnearios (Figura 07) concluyendo que el uso del borde costero en la bahía de Mejillones es mixto y diverso (puertos, industria, pesca y recreación o turismo). No obstante, aquellos usos que se constituyen en escenarios de riesgo para la salud de las personas son dos: por contacto e inmersión en el agua de mar producto de actividades recreativas como lo es el baño en las playas o bien por la ingesta de alimentos del mar contaminados.

Descripción del medio de prueba: Antecedentes ambientales en el entorno del vertimiento de carbón.

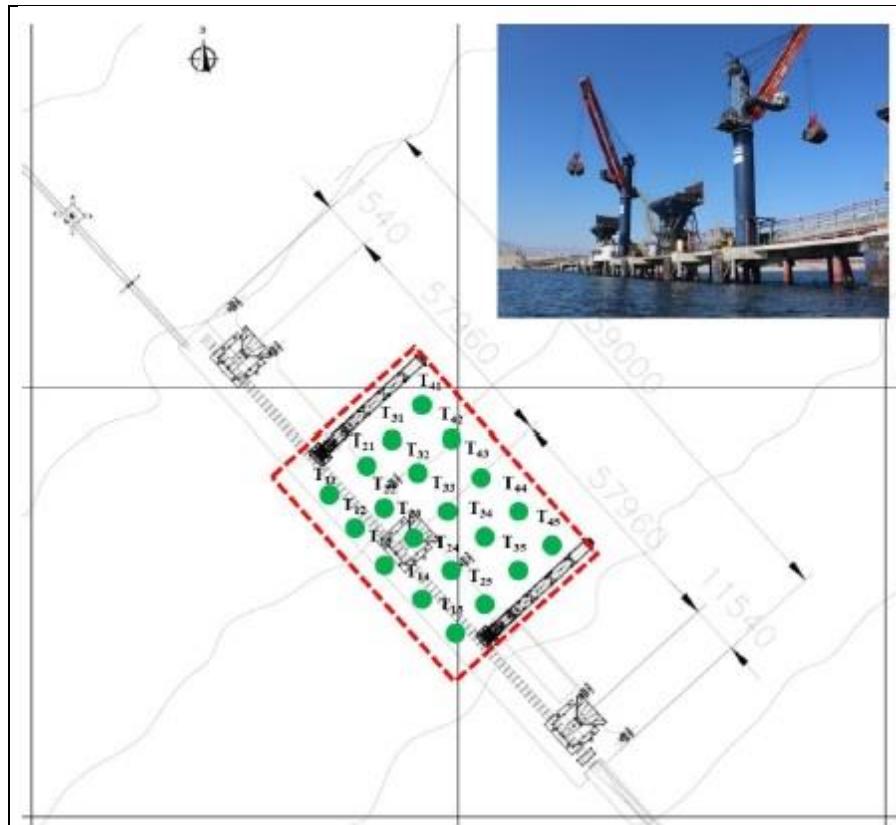
Figura 08 (Fuente: informe primera campaña programa de seguimiento del carbón depositado en torno a la tolva n°2 del muelle de TGN, mejillones, anexo 55)

- Para el muestreo, en primera instancia, se determinó el área de estudio la cual se encuentra en el fondo marino, bajo la tolva N°2 en un área aproximada de 25 metros de ancho y 40 metros de largo (figura 08) y se procedió a ejecutar el muestreo mediante el buceo, el cual fue realizado con fecha 04 de octubre de 2020. Se realizó una grilla de muestreo para la caracterización granulométrica, trazando cuatro transectos posicionados paralelos al muelle y perpendiculares a la línea de costa denominados: T1, T2, T3 y T4, y ordenados de suroeste a noreste. En cada transecto se posicionaron cinco estaciones de muestreo equidistantes entre sí, denominadas: E1, E2, E3, E4 y E5 desde el mar hacia la costa, y en cada estación se recolectó una muestra de sedimentos superficiales con cores sellados de 15 cm de diámetro por 15 cm de profundidad de enterramiento en el sedimento. De manera paralela, el buzo efectuó una inspección

Descripción del medio de prueba: Representación esquemática del área de estudio. Ubicación de los transectos y estaciones usando un diseño de muestreo en grilla alrededor de la Tolva N°2 del muelle de TGN.

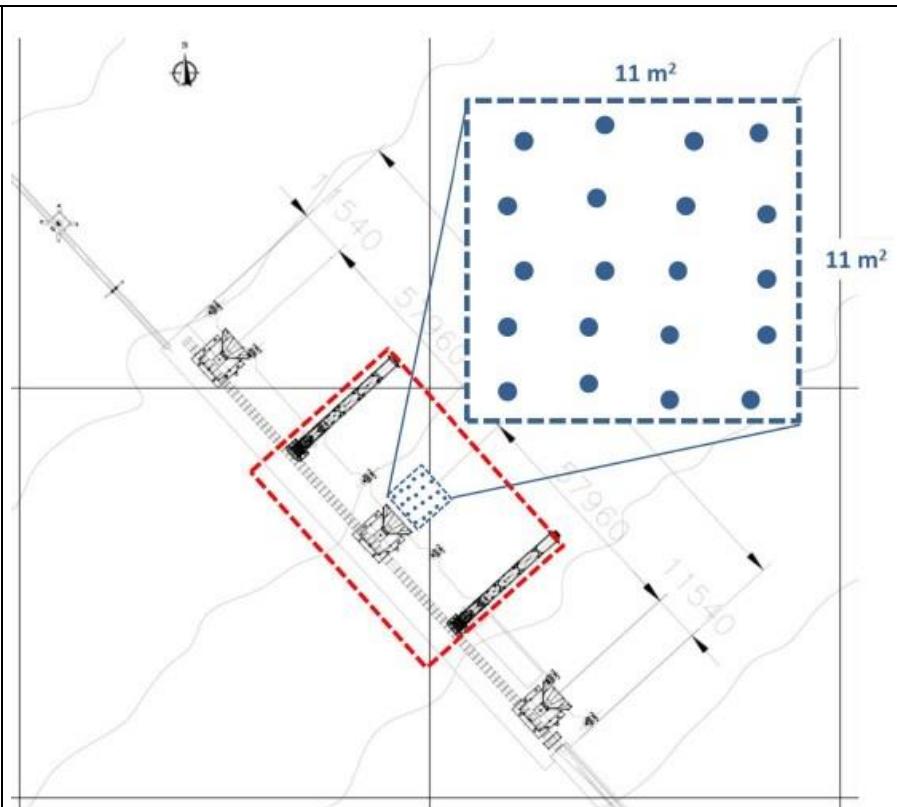
Figura 09. (Fuente: informe primera campaña programa de seguimiento del carbón depositado en torno a la tolva n°2 del muelle de TGN, mejillones, anexo 55)

Descripción del medio de prueba: Representación esquemática de la prospección de carbón. Puntos de muestreo utilizados para la evaluación del carbón depositado en el fondo marino alrededor de la Tolva N°2 del muelle de descarga de TGN.
