INFORME TÉCNICO DE FISCALIZACIÓN AMBIENTAL

TRANSPORTE FERROVIARIO DE ÁCIDO SULFÚRICO LÍNEA PRINCIPAL

DFZ-2020-1395-II-RCA

DICIEMBRE 2020

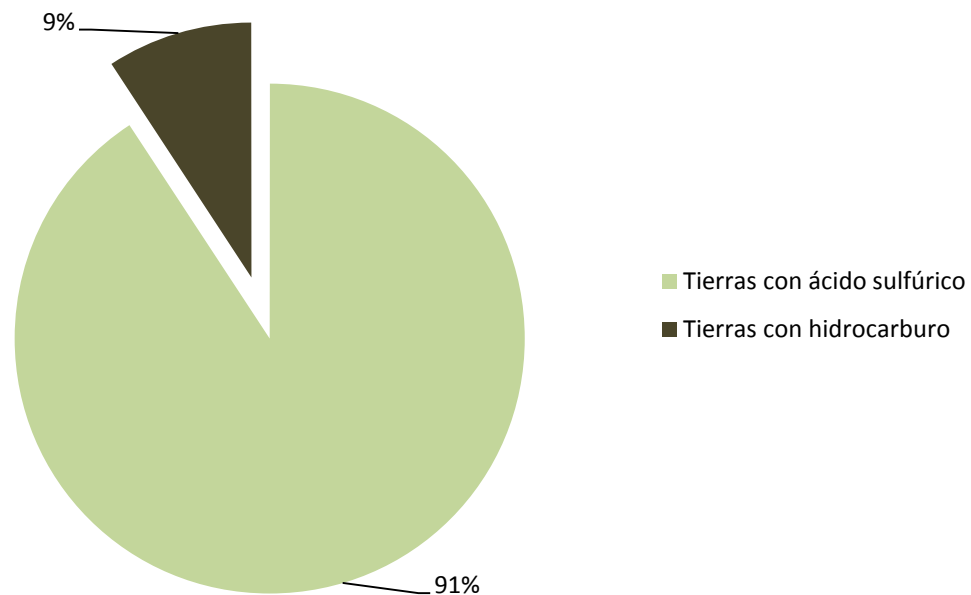
Figura 8.

- De lo revisado por esta Superintendencia se indica que, en ocasión del incidente de fecha 31 de marzo de 2020, se generaron aproximadamente 1.732 toneladas de residuos peligrosos, correspondiente un 91% a tierras con ácido sulfúrico (1.572 toneladas aproximadamente) y un 9 % de tierras con hidrocarburo (160 toneladas aproximadamente), estos últimos producto del volcamiento de la locomotora. [Figura 8].

Descripción del medio de prueba: Proporción de residuos peligrosos generados a raíz del incidente ambiental del 31 de marzo de 2020, llevados a disposición final en la empresa Soluciones Ambientales del Norte S.A. en la Comuna de Sierra Gorda. Fuente: Elaboración propia a partir de la información presentada por el titular mediante carta FCAB-GSDT-015/2020 (Anexo 1.b del presente informe).

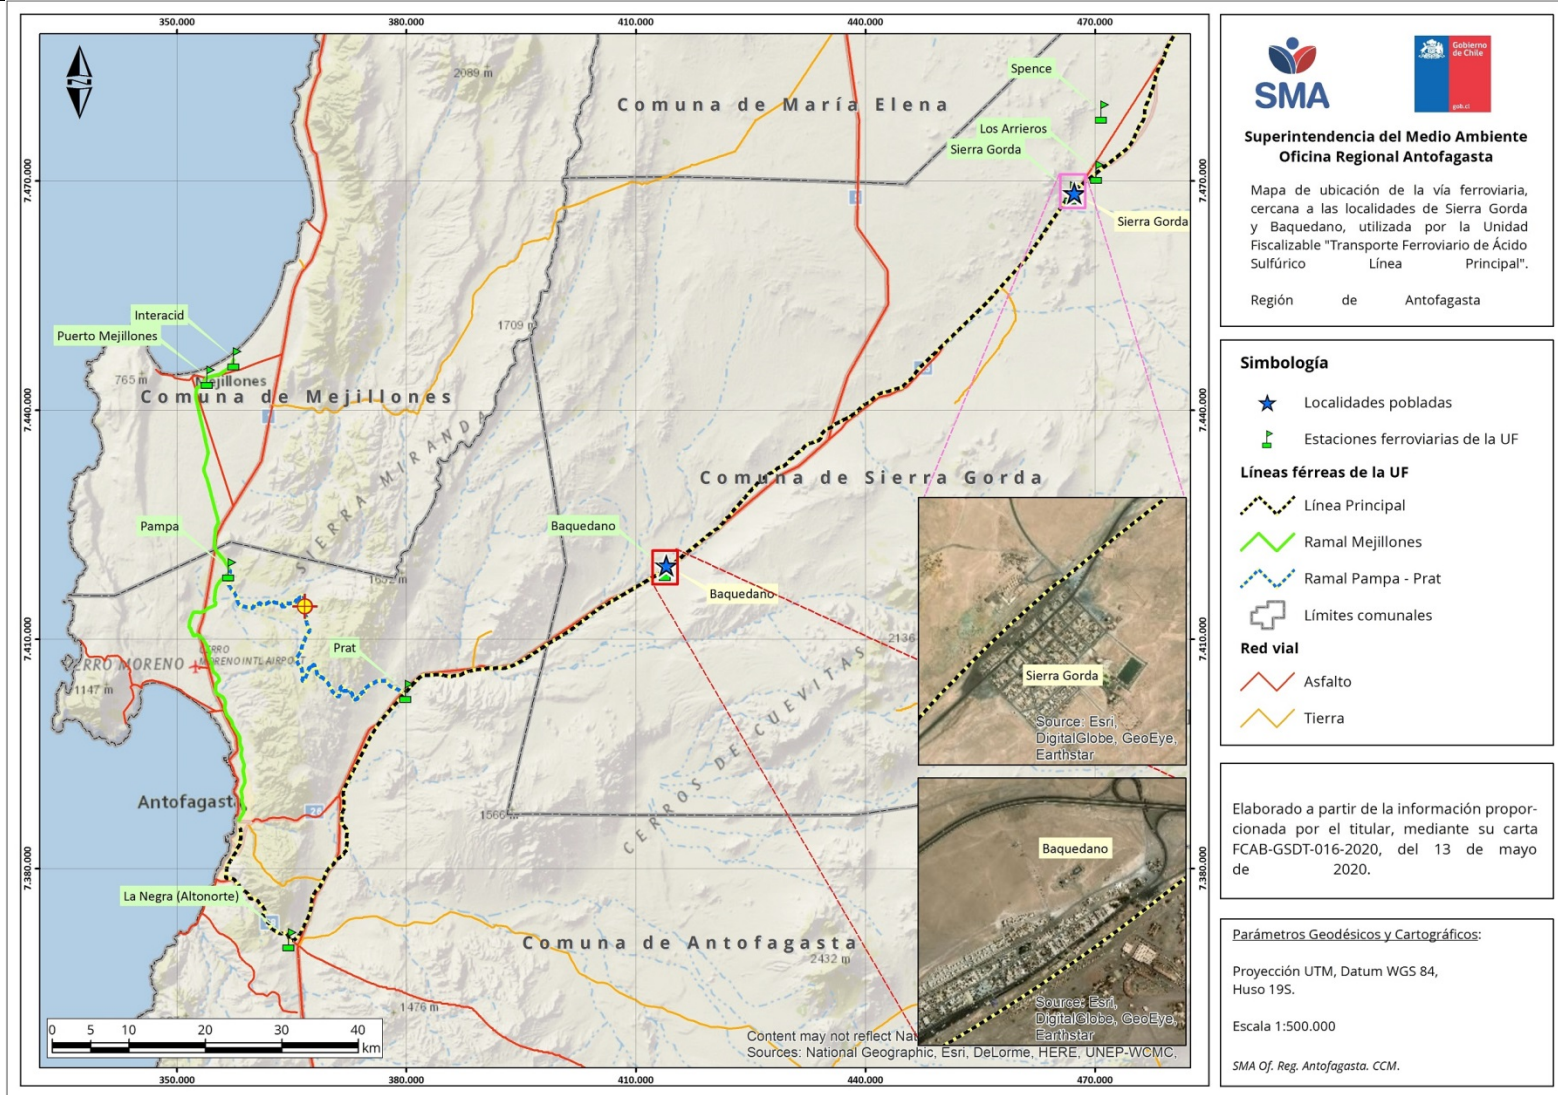
Figura 16.

En este contexto, cobra relevancia las implementaciones que el titular pueda efectuar para la debida inspección y mantención de vías, equipos, carros y locomotoras, dado que este proyecto en particular comprende su paso, con carros EA cargados, por a lo menos dos lugares con población humana: la localidad de Baquedano y la de Sierra Gorda, como se muestra en las Figuras 1 y 16 del presente informe.

Descripción del medio de prueba: Vías férreas utilizadas por la Unidad Fiscalizable por donde transitaría con carros EA cargados con producto, cercano a localidades pobladas. Fuente: Elaboración propia a partir de la información presentada en la Carta FCAB-GSDT-016/2020 de Antofagasta Railway Company PLC (Anexo 4.d del presente informe).

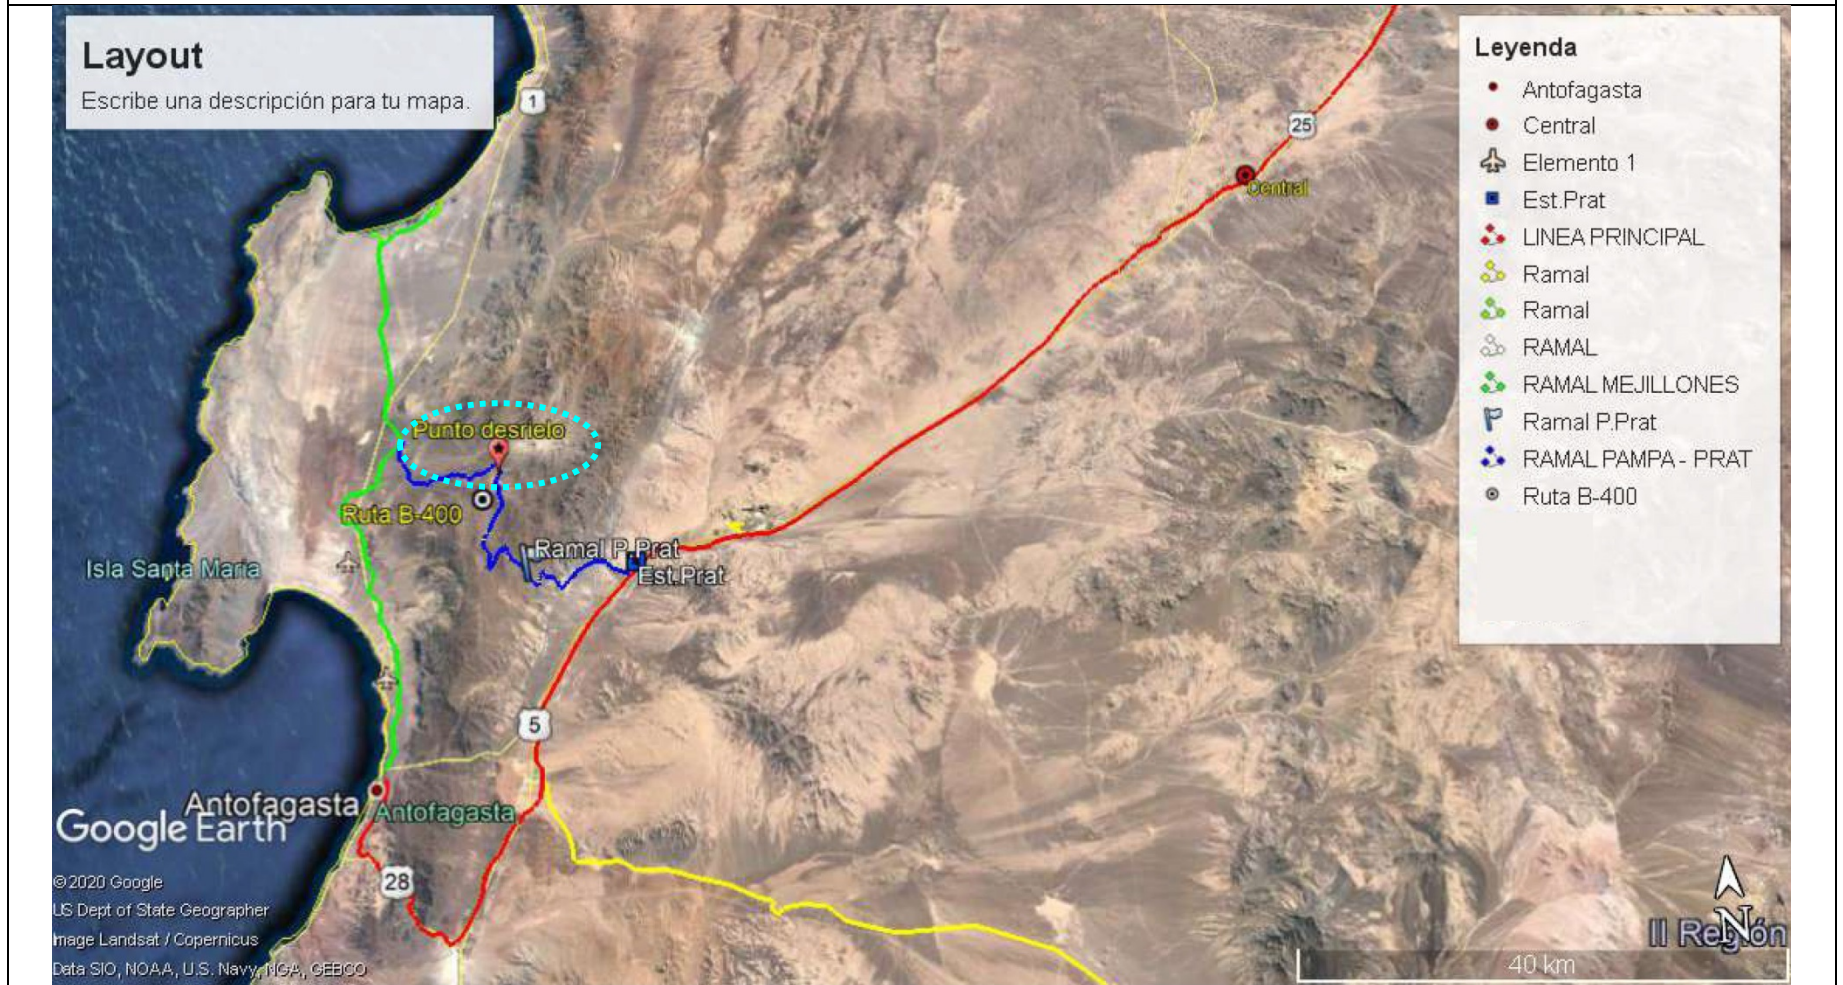
Figura 17.

- I. Inspección Ambiental: Como se ha detallado en el numeral 4.1 del presente informe, se llevó a cabo una actividad de inspección ambiental con fecha 07 de abril de 2020 (Anexo 1), producto de un evento de desrielo de un tren cargado con ácido sulfúrico, volcando así dos carros cargados con esta sustancia peligrosas, produciéndose el derrame hacia el suelo. Esto, en el sector denominado Ramal Pampa Prat. En la actividad se constató que el tren 207 transitó efectivamente por la parte de la vía férrea comprendida por el proyecto, específicamente en la sección denominada ramal Pampa Prat, ubicándose el punto de desrielo a unos aproximados 3,5 km al noreste de la ruta B-400, y a unos aproximados 17,4 km noroeste de la Estación Prat (Figura 17).

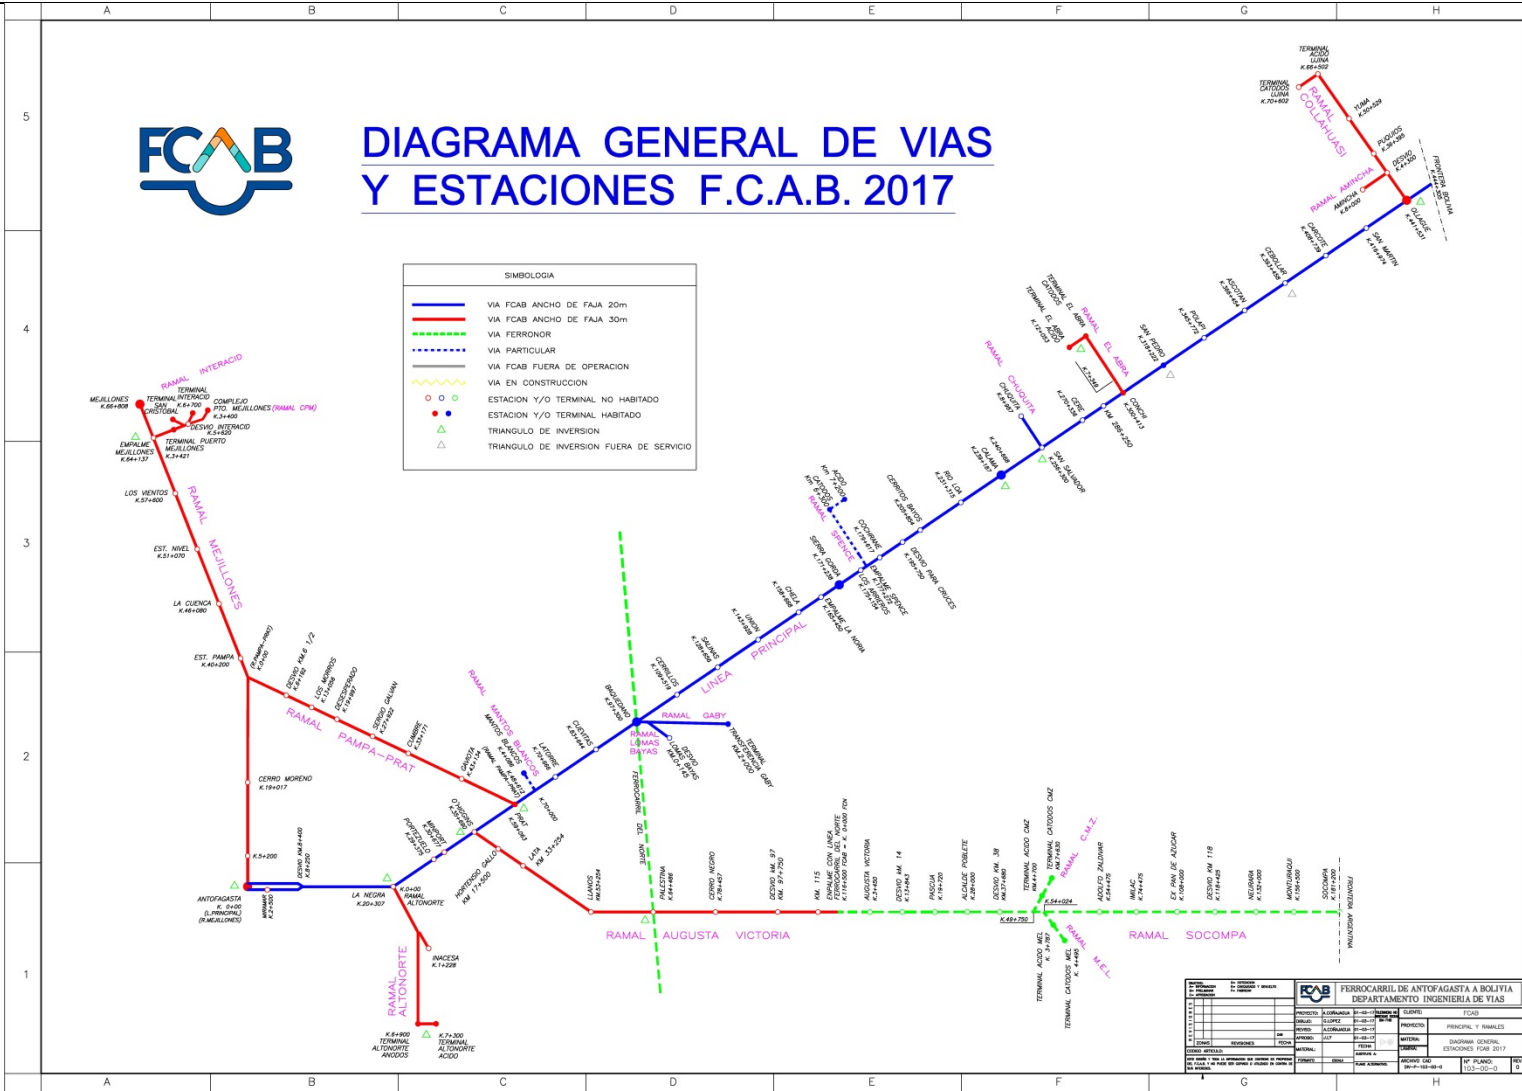
Figura 18.

- Las rutas, según informó el titular, utilizadas por el proyecto, son las establecidas en la RCA N° 0367/2009 (Figura 18). Esto se observó en los archivos contenidos en el Anexo 5 de la citada carta (Anexo 4.d del presente informe).

Descripción del medio de prueba: Diagrama de las líneas férreas utilizadas para el tránsito del proyecto con RCA N° 0367/2009, de acuerdo a lo informado por el titular Antofagasta Railway Company PLC. Fuente: Anexo 5 de la carta FCAB-GSDT-016/2020 del titular (Anexo 4.d del presente informe).

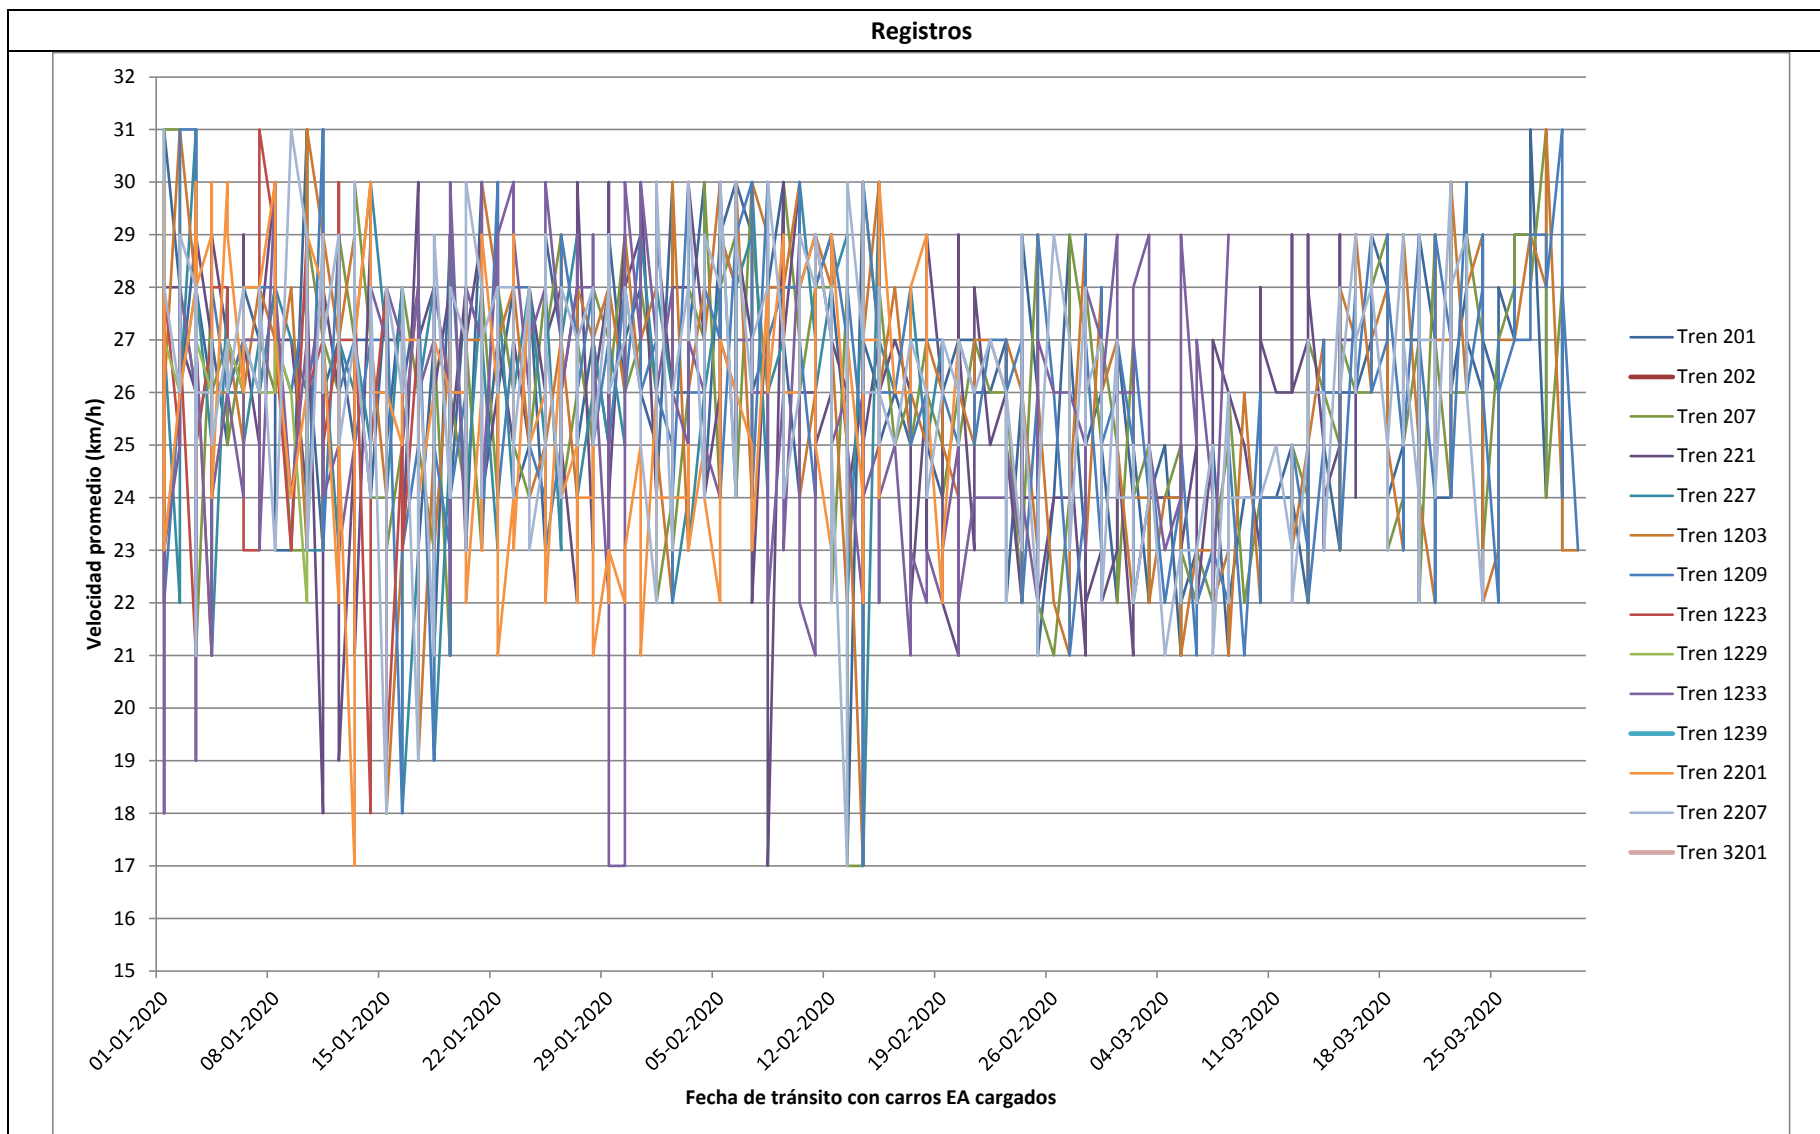
Figura 19.

Descartando el transporte de carros vacíos, se tiene que la velocidad promedio diaria por los trenes reportados alcanzó un máximo de 31 km/h (Figura 19). No obstante, teniendo en cuenta que para el caso específico el titular, en su carta FCAB-GSDT-016/2020, no presentó el registro de velocidades del tren 207 alcanzado por dicho convoy el día del incidente (31 de marzo de 2020) ID SSA 6748, sino sólo hasta el 30 de marzo de 2020 (Figura 20). Al respecto, esta Superintendencia realizó un nuevo requerimiento de información, esta vez mediante la R.E. Afta. N° 171/2020 del 20 de noviembre de 2020 (Anexo 5.a), la cual se respondió por el titular mediante la carta FCAB-GSDT N° 39/2020, del 30 de noviembre de 2020 (Anexo 5.d). De ésta se observó que:

Descripción del medio de prueba: Registro de las velocidades diarias promediadas (km/h) de los trenes que transitaron en ocasión del proyecto con RCA N° 0367/2009, desde enero de 2020 hasta marzo del mismo año. Fuente: Elaboración propia a partir de la información presentada por el titular, mediante la carta FCAB-GSDT-016/2020 del 13 de mayo del año 2020 (Anexo 4.d del presente informe).
