INFORME TÉCNICO DE FISCALIZACIÓN AMBIENTAL

CENTRO DE MANEJO DE RESIDUOS DEL NORTE

DFZ-2020-2571-II-RCA

NOVIEMBRE 2020

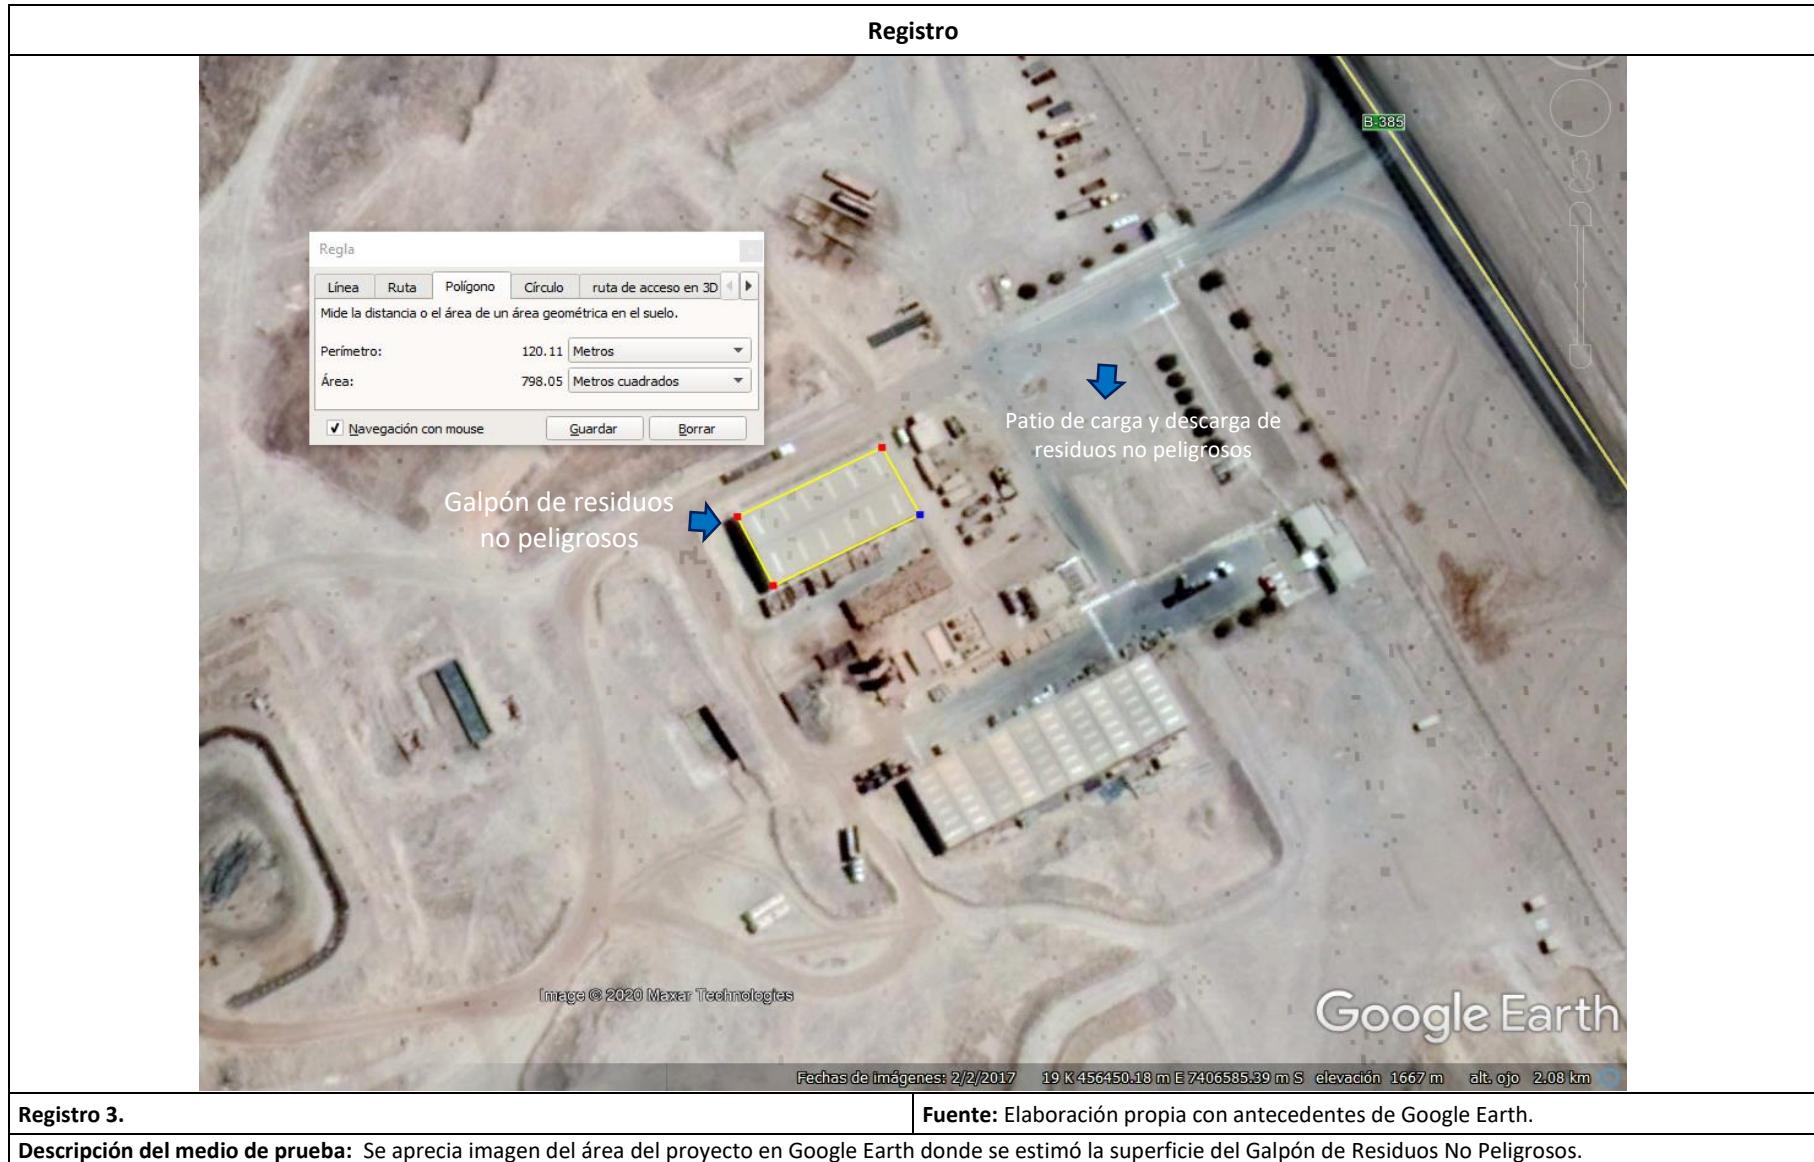
- Se constató área sin actividad de carga ni descarga de contenedores con residuos no peligrosos (Ver fotografía N°3).
- Según lo mencionado por el Sr. Torres, se reciben muy pocos residuos no peligrosos porque sus clientes han preferido reutilizar los mismos.
- Se recorrió el sector del galpón de residuos no peligrosos constatando un acopio de contenedores de 220 litros vacíos (Ver fotografías N°4 y N°5).
- No se constató acopio de residuos no peligrosos (Ver fotografía N°6).

Fotografía 5.		Fecha: 20-08-2020		Fotografía 6.			
Coordenadas UTM DATUM WGS84 HUSO 19		Norte: 7.406.395 Este: 456.722		Coordenadas UTM DATUM WGS84 HUSO 19			
Descripción del medio de prueba: Se observa al interior del galpón de residuos no peligroso un apilamiento de contenedores de color rojo y otros de color azul, todos de capacidad de 200 lts. Los cuales se encontraban vacíos al momento de la inspección.			Descripción del medio de prueba: Respecto de los contenedores se revisó su interior, y efectivamente se encontraba vacíos, como lo señaló el encargado de la inspección ambiental durante el recorrido por la estación.

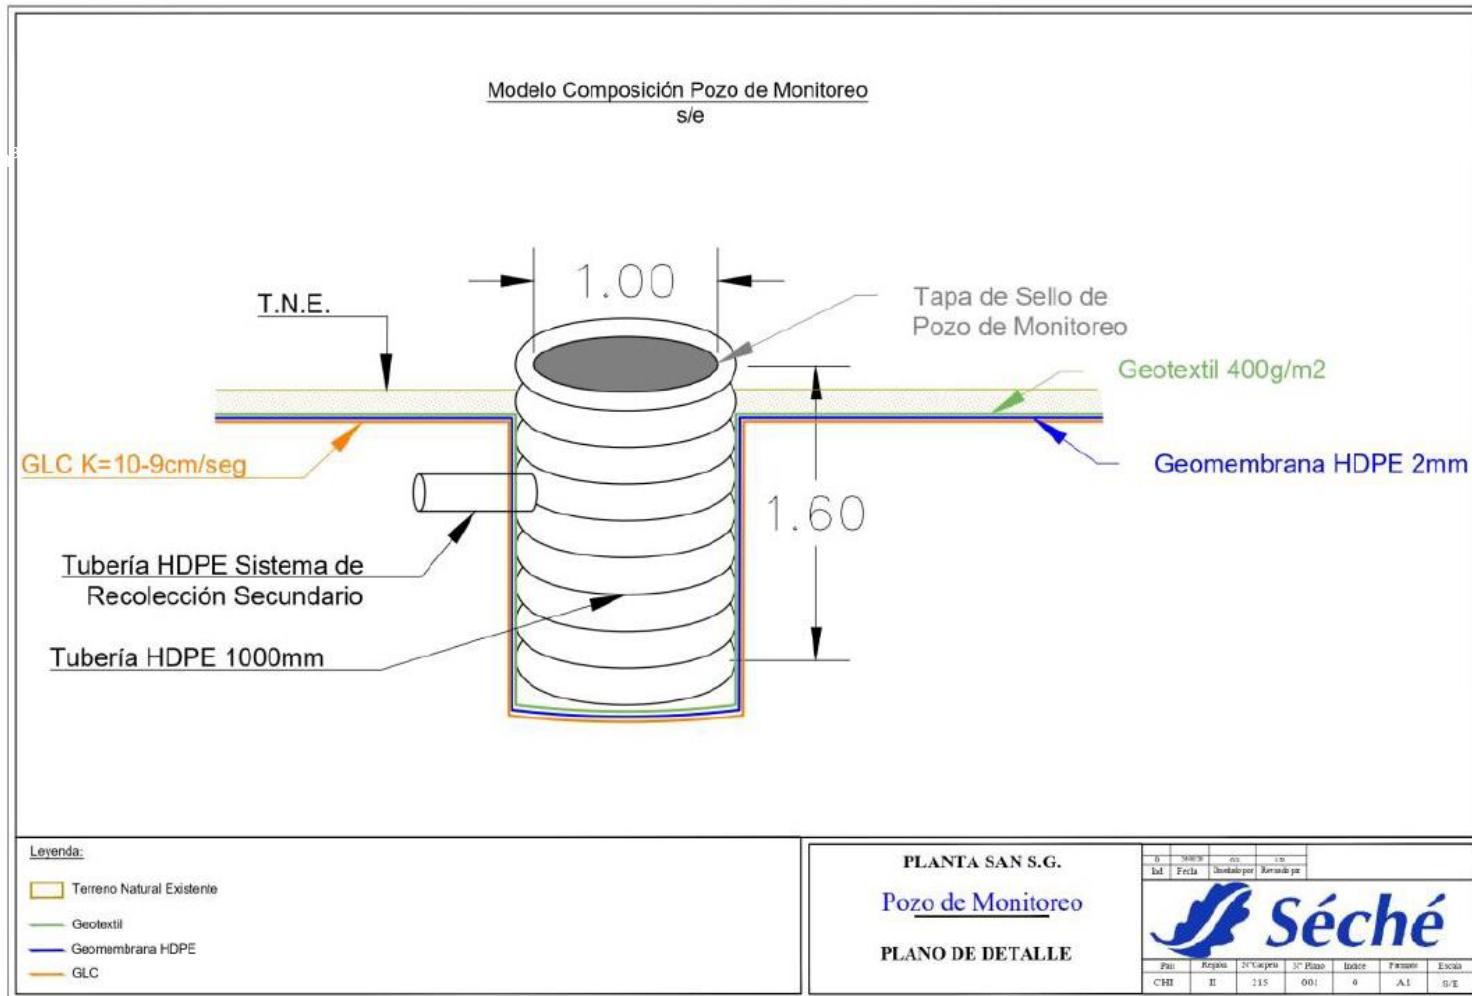
Registro 6.

Descripción del medio de prueba: Se aprecia registro del diseño de los pozos de monitoreos entregado por el titular.

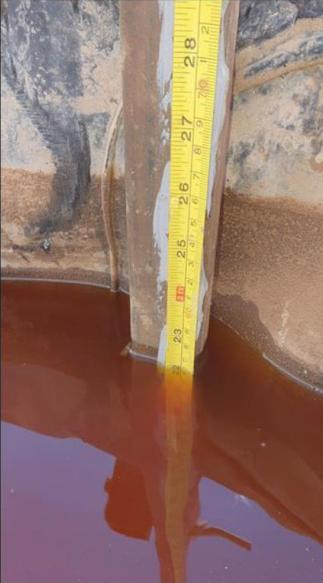
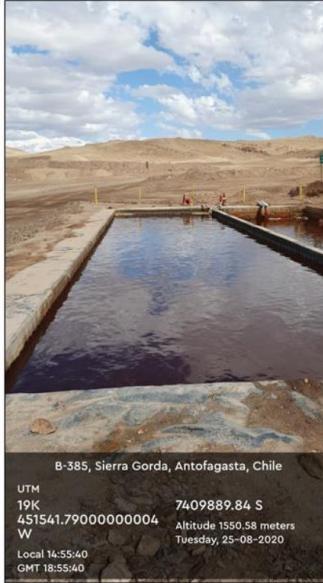
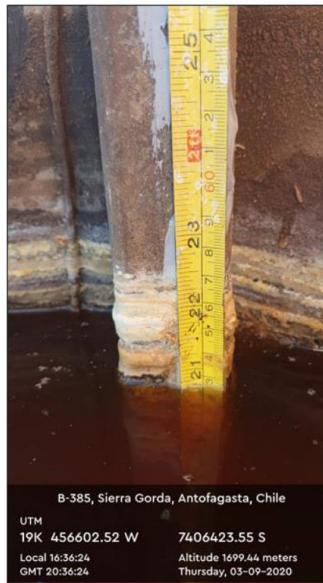
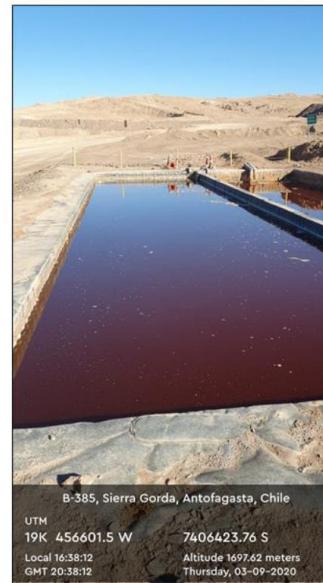
Registros			
3.1. Agosto 25, 2020.		3.10. Septiembre 03, 2020.

<p>B-385, Sierra Gorda, Antofagasta, Chile UTM 19K 456602.52 W 7406423.55 S Altitude 1699.44 meters Thursday, 03-09-2020 Local 16:36:24 GMT 20:36:24</p> <p>B-385, Sierra Gorda, Antofagasta, Chile UTM 19K 456601.5 W 7406423.76 S Altitude 1697.62 meters Thursday, 03-09-2020 Local 16:58:12 GMT 20:38:12</p>
Registro 7. Fuente: Anexo N°2, Carta sin número de fecha 10 de septiembre de 2020, Soluciones Ambientales S.A. ingresa antecedentes requeridos en acta de inspección.	Registro 8. Fuente: Anexo N°2, Carta sin número de fecha 10 de septiembre de 2020, Soluciones Ambientales S.A. ingresa antecedentes requeridos en acta de inspección.	Descripción medio de prueba: Se aprecia registro provisto por el titular en el marco de la solicitud realizada en el acta de inspección y que se relaciona con capturar imágenes de las piscinas por 10 días consecutivos. La imagen corresponde al primer registro capturado el 25.08.2020.	Descripción medio de prueba: Se aprecia registro provisto por el titular en el marco de la solicitud realizada en el acta de inspección y que se relaciona con capturar imágenes de las piscinas por 10 días consecutivos. La imagen corresponde al último registro capturado el 03.09.2020.

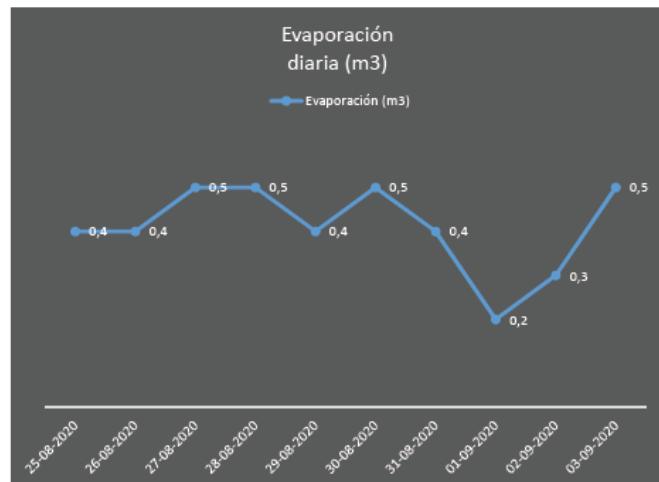
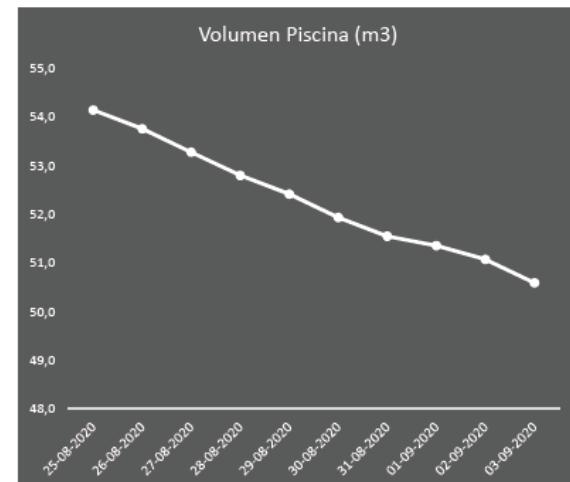
Registro 9.

Descripción del medio de prueba: Se aprecia registro correspondiente al cálculo de la evaporación de las piscinas en 10 días de análisis, según lo solicitado en la inspección ambiental.

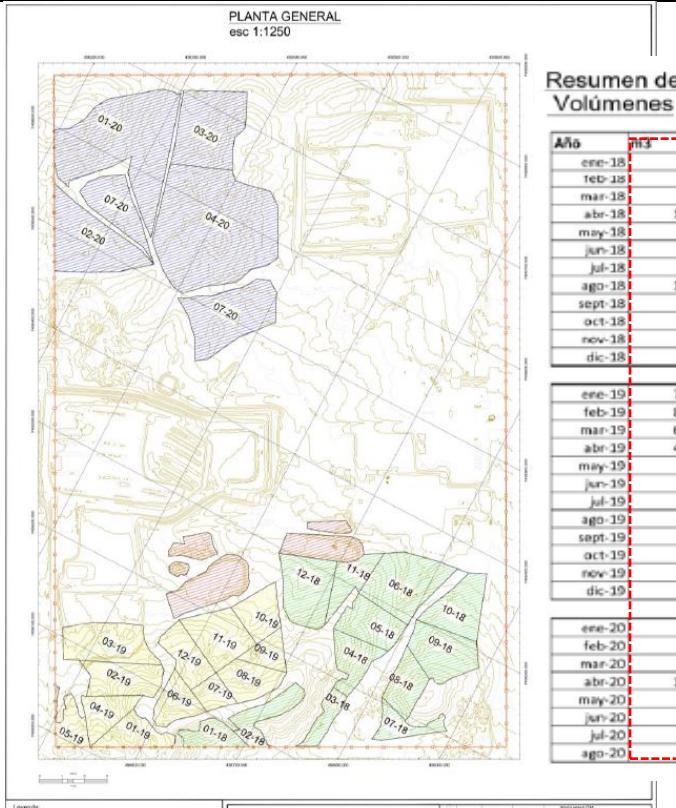
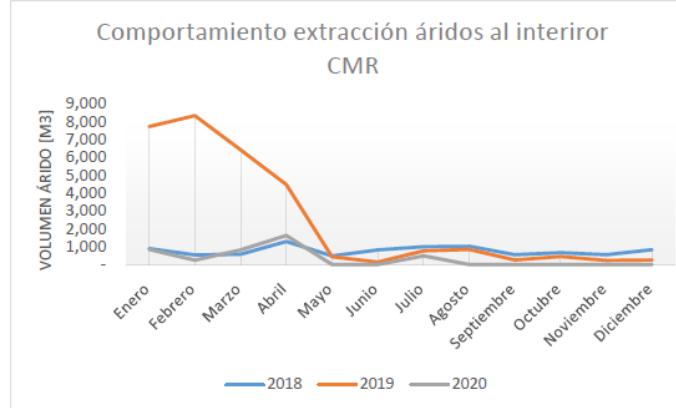
Registro 10.																																																																						
Fuente: Anexo N°2, Carta sin número de fecha 10 de septiembre de 2020, Soluciones Ambientales S.A. ingresa antecedentes requeridos en Acta de inspección.																																																																						
Descripción del medio de prueba: Se aprecia registro correspondiente al volumen de tierra sacados desde la propiedad de Soluciones Ambientales S.A. en el registro se aprecia que los volúmenes se condicen con lo declarado por el titular
