INFORME TÉCNICO DE FISCALIZACIÓN AMBIENTAL

Inspección Ambiental

PISQUERA CAPEL – PLANTA ALTO DEL CARMEN

DFZ-2020-3131-III-RCA

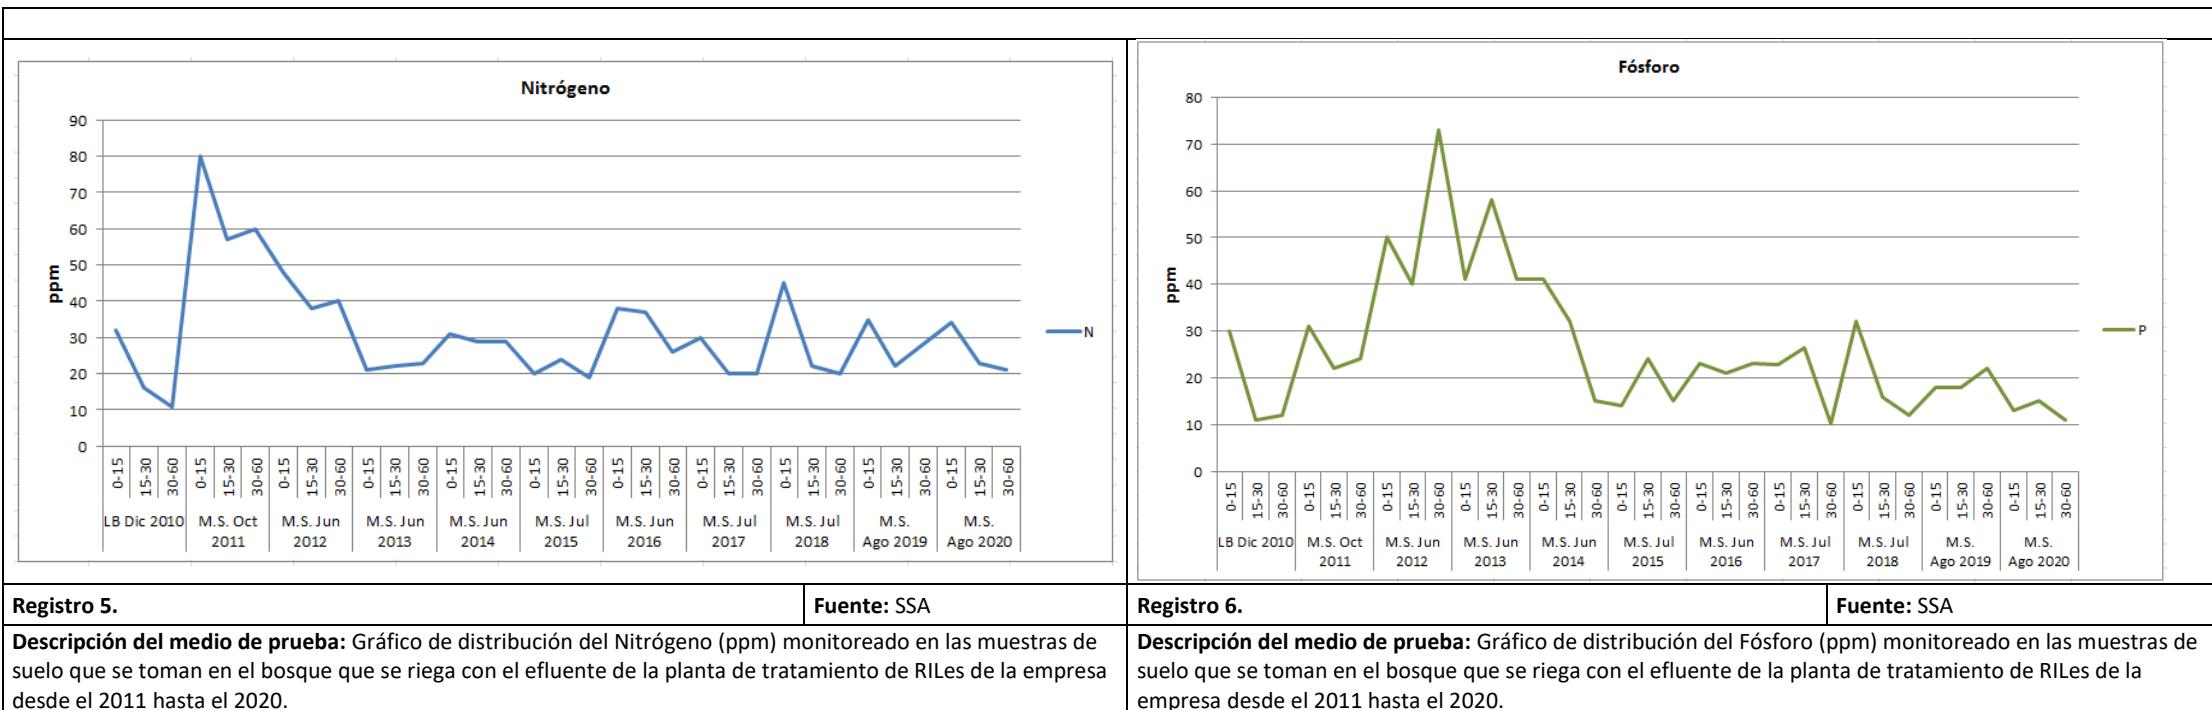
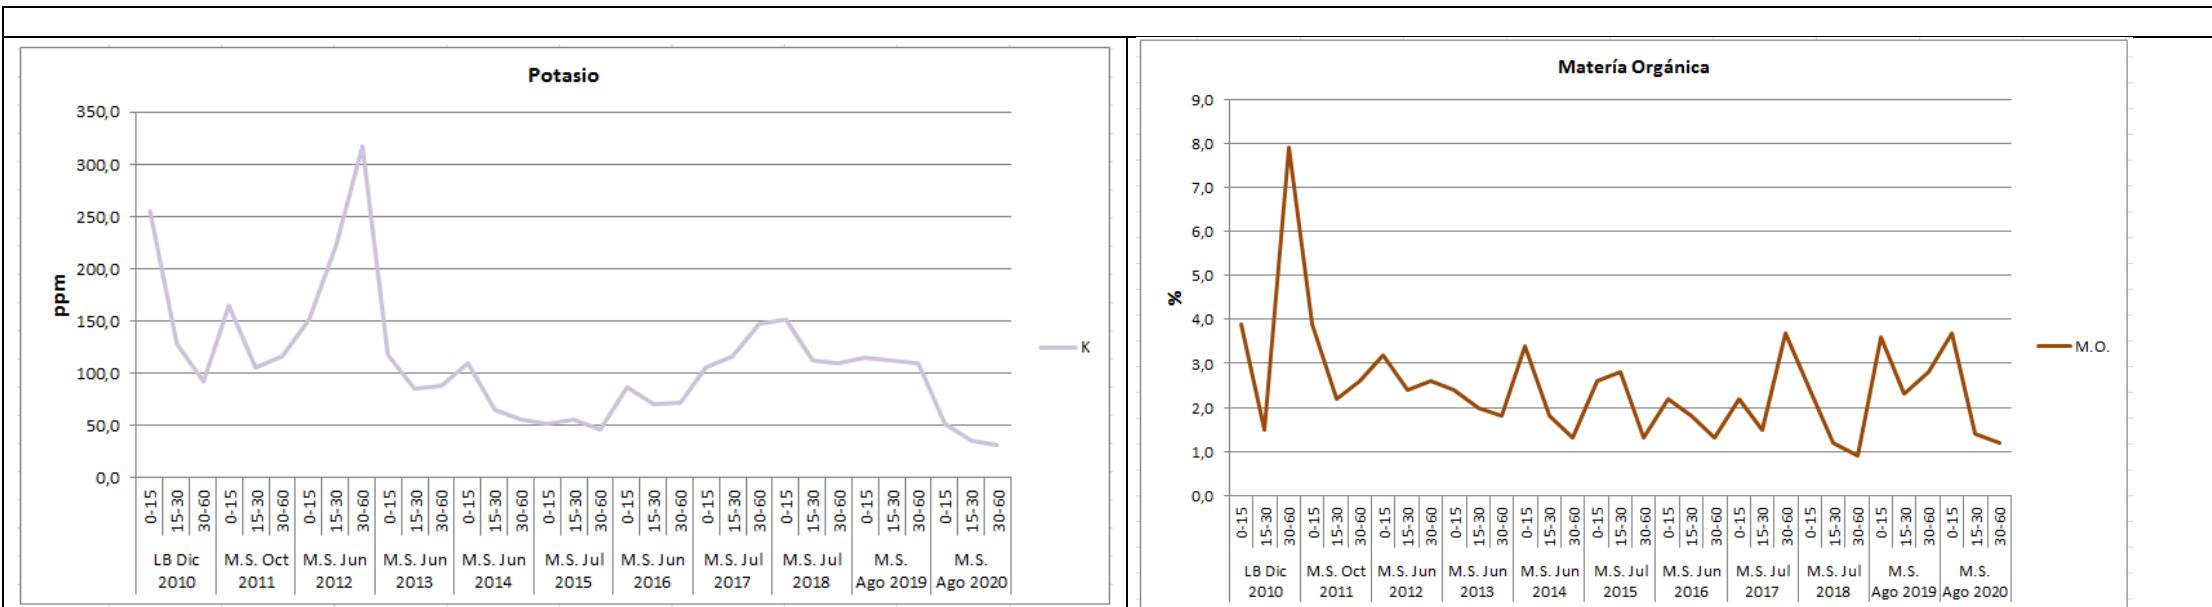
Registro 7.

En el caso del potasio, se puede observar (ver registro N°7) que este elemento, a diferencia de los demás, ha disminuido su presencia en el suelo que es regado, vale decir, se observa una deficiencia de este elemento en relación a lo que existía en el suelo al momento de levantar la LB, llegando a valores muy bajo en 2020, lo que presumiblemente tenga un efecto en los árboles del bosque que es regado, ya que el potasio es uno de los elementos nutritivos esenciales en las plantas (junto con el nitrógeno y el fósforo), por lo que es esperable que el titular tome acciones para corregir esta deficiencia. Sin embargo, como lo señala el INIA, el ensayo “Análisis de Suelo, Metodología e Interpretación”¹, “la interpretación agronómica del resultado de una análisis químico utilizado con fines de diagnóstico de la disponibilidad de nutrientes para las plantas, requiere de otras informaciones adicionales, como la relación entre el resuelto analítico y el porcentaje del rendimiento máximo que es posible alcanzar con ese nivel de disponibilidad, y la respuesta que se puede esperar aplicar un fertilizante que contenga el elemento analizado.”, por lo que se requieren de otros antecedentes como para hacer una correcta interpretación de esta deficiencia, no obstante y solo considerando la deficiencia registrada de los muestreos, una estrategia de corrección sería aplicar técnicas de fertilización para el área y verificar resultados.
