## INFORME TÉCNICO DE FISCALIZACIÓN AMBIENTAL

**FAENA MINERA CERRO COLORADO**

**DFZ-2020-3854-I-RCA**

**DICIEMBRE 2020**

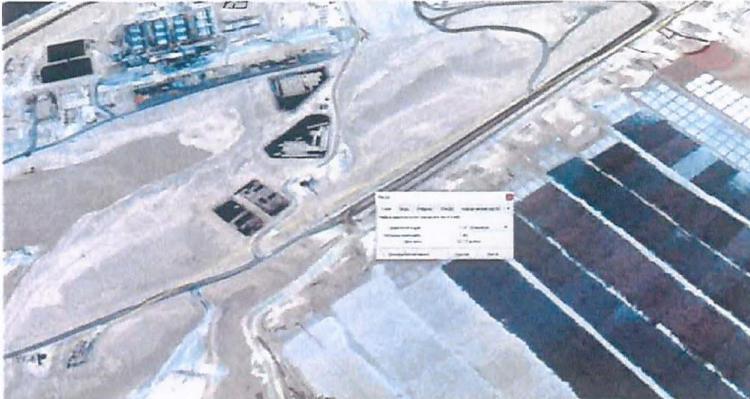
<p><b>Figura 1. Ubicación área cachimba y pozo PAL-03 (1,4 km aguas abajo).</b></p>

<p><i>Las mediciones de Noviembre se realizaron el día 26, posterior al evento de derrame reportado, no encontrándose desviaciones en los valores In Situ de pH y Conductividad.</i></p> <p>v. <b>Acreditar el estado de las labores de limpieza a la fecha, detallando las actividades pendientes y entregando un cronograma de las mismas.</b>  <i>Las labores de limpieza se finalizaron el 21 de noviembre de 2020, no quedando actividades pendientes ni material por retirar del sector. El cronograma de limpieza fue ejecutado según se presenta en Anexo 8. La comparación entre el sector con derrame y la situación actual condición se presenta en Imagen N°1 y N°2.</i></p> <p>5. Del examen de información de la documentación revisada, es posible indicar que:</p> <ul style="list-style-type: none"> <li>▪ El incidente ocurrido a las 11:00 horas del día 16 de noviembre de 2020, correspondió a una fuga de aproximadamente 2 m<sup>3</sup> de ácido sulfúrico desde el codo de la cañería de descarga hacia la Planta 2, siendo el suelo cubierto por arena y de tipo industrial el componente ambiental afectado dentro de la faena, en el sector Cachimba Domo Stock, ubicado a un costado de las pilas de lixiviación de la Planta 2 (Imagen A), el área afectada corresponde a 12 m<sup>3</sup>.  Cabe señalar que, según lo informado por el Titular, la emergencia fue controlada en aproximadamente 1 hora y 30 minutos, esto desde la detección del derrame hasta su completa contención. Además, de acuerdo al documento denominado “Cronograma limpieza derrame ácido 16 noviembre 2020” (Anexo 8 de los documentos remitidos), las labores de limpieza fueron realizadas durante los días 16-11-2020 (3 horas) y 21-11-2020 (7 horas).</li> <li>▪ Respecto al Plan de Contingencias desarrollado ante la emergencia, se detalló que el área correspondiente al derrame de ácido sulfúrico forma parte de la RCA N°16/2008 “Optimización Instalaciones de Proceso”, el cual no cuenta con un Plan de Prevención de Contingencias y Emergencias asociado. Sin embargo, este evento fue tratado de acuerdo al documento “Plan de Prevención de Contingencias y Plan de Emergencias” de la RCA N°69/2015 “Proyecto Continuidad Operacional Cerro Colorado”, en la medida de lo aplicable, específicamente según lo indicado en el punto 7.1.6, “Medidas de Prevención y Contingencia en Tuberías de Proceso”.</li> </ul>	Parámetro	Unidad	Junio	Julio	Agosto	Septiembre	Octubre	Noviembre	pH	[-]	7,6	7.2	7,54	7,28	7,6	7.49	Conductividad	uS/cm	1232	1250	1298	1335	1326	1062
Parámetro	Unidad	Junio	Julio	Agosto	Septiembre	Octubre	Noviembre																			
pH	[-]	7,6	7.2	7,54	7,28	7,6	7.49																			
Conductividad	uS/cm	1232	1250	1298	1335	1326	1062
