INFORME TÉCNICO DE FISCALIZACIÓN AMBIENTAL

ACCIONA ENERGIA CHILE-MALGARIDA

DFZ-2020-272-III-RCA

DICIEMBRE, 2020

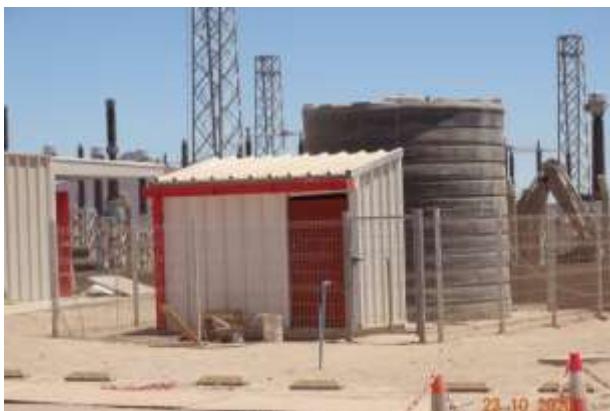
| Fotografía 13. | | | Fecha: 23-10-2020 | | | Fotografía 14. | | | Fecha: 23-10-2020 | | | | |

- El Sr. Moya indicó que para la etapa de operación se contempla la utilización de otra Planta de Tratamiento de aguas servidas, la cual ya se encuentra construida (Fotografía N°13).

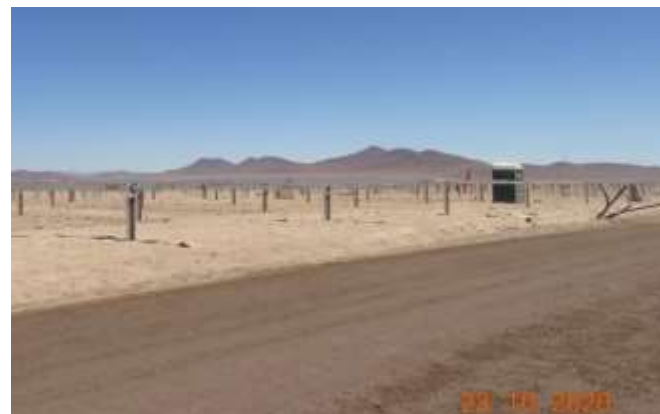
- En diversos puntos de ambos proyectos la presencia de baños químicos, los cuales según lo señalado por el Sr. Moya están ubicados en los frentes de trabajo (Fotografía N°14).

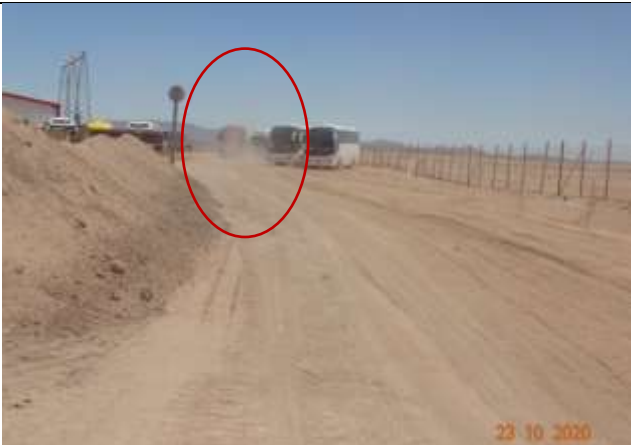
| Registros | | | | | | | | | | | |
|---|---|---|---|---|---|---|--|---|---|---|---|
| Descripción de medio de prueba: Camino de ingreso a proyectos Malgarida I y Malgarida II, el cual al momento de la inspección se encontraba bischofitado y en buen estado. | | | | Descripción de medio de prueba: Camino interno entre caseta de vigilancia de ingreso y la instalación de faena, la cual se encuentra con bischofita. | | | | | | | |

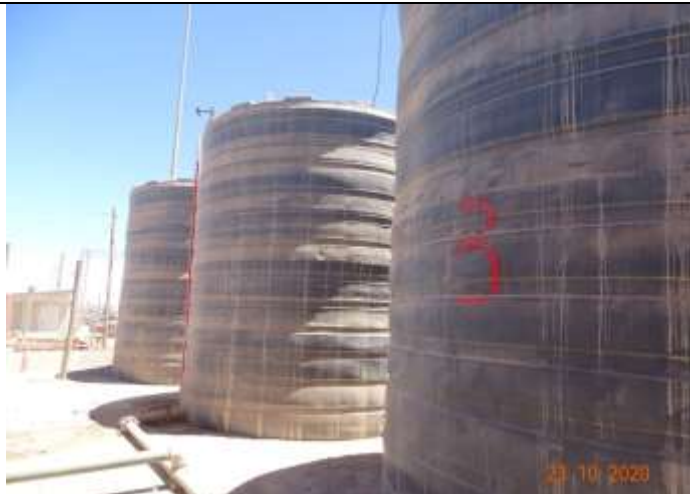
| Registros | | | | | | | | | | | | | |
|---|---|---|---|---|---|---|--|---|---|---|---|---|---|
| Fotografía 25. | | | | Fecha: 23-10-2020 | | | | Fotografía 26. | | | | Fecha: 23-10-2020 | |

- La ubicación de los estanques de almacenamiento de agua potable, los cuales al momento de la inspección estaban siendo llenados por camión aljibe de empresa Nueva Atacama (Fotografía N°25 y Fotografía N°26).
