## INFORME TÉCNICO DE FISCALIZACIÓN AMBIENTAL

**PROYECTO SANTA FILOMENA  
SINERGIA INMOBILIARIA S.A.  
DFZ-2020-2343-XIII-RCA  
DICIEMBRE 2020**

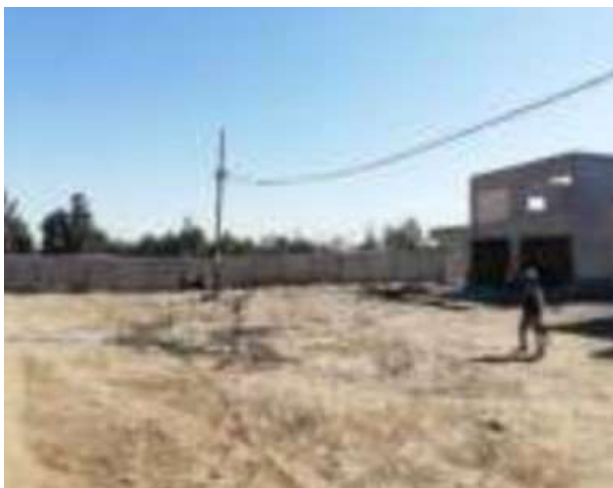
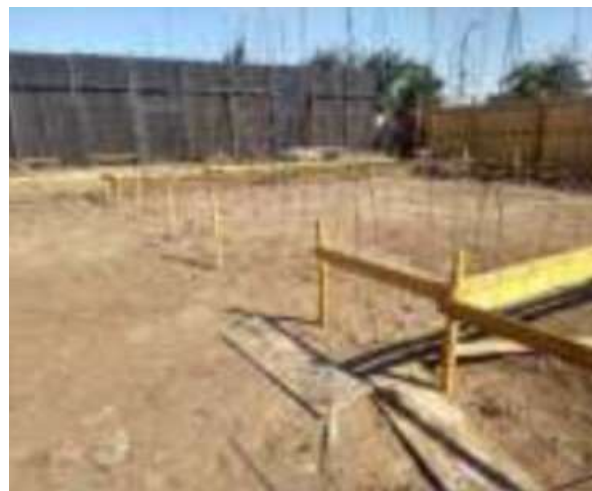
**Fotografía 12**

| Registros | | | |
|---|---|---|---|
| <b>Descripción del medio de prueba:</b> Cierre Perimetral (deslinde de la etapa anterior) (fotografía 9, anexo 2, informe de seguimiento N°2, Fase de Construcción etapa 2, febrero 2018). | | <b>Descripción del medio de prueba:</b> Cierre perimetral obra (fotografía 4, anexo 2, informe de seguimiento N°3, Fase de Construcción etapa 2, lote A2, junio 2018) | |

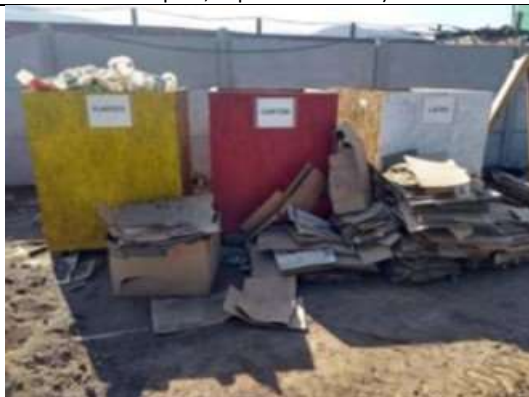
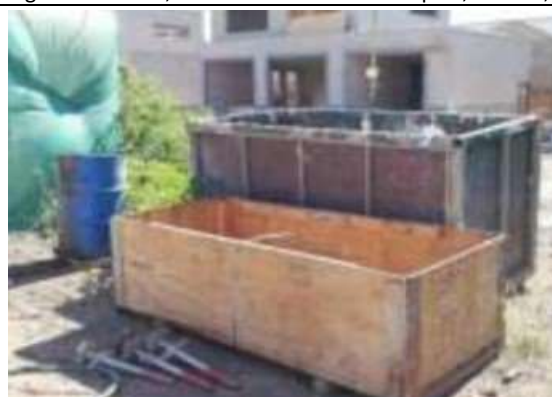
**Fotografía 21**

**Descripción del medio de prueba:** Desperdicios en obra (fotografía 4, anexo 02, informe de seguimiento N°1, Fase de Construcción etapa 2, septiembre 2017).

**Descripción del medio de prueba:** Desperdicios en obra (fotografía 4, anexo 02, informe de seguimiento N°2, Fase de Construcción etapa 2, lote A2, febrero 2018)

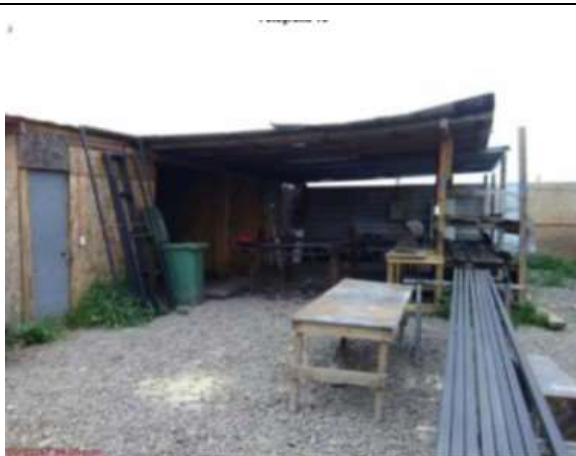
**Fotografía 39**

En lo específico, según lo mencionado en las fichas de auditoría (anexo 1), respaldado con los registros fotográficos del anexo 2, se constató la separación y demarcación de las áreas de corte de material y mortero de hormigón, las cuales se encuentran alejadas de posibles receptores de ruido. Sin embargo, no se entrega mayor detalle ni respaldos respecto a cómo están conformadas dichas áreas, su materialidad y el espesor de las paredes y techo, además del tipo de revestimiento interior por la cara en dirección a la fuente sonora, así como su densidad y espesor.

**Descripción del medio de prueba:** Sector corte de material (fotografía 10, anexo 02, informe de seguimiento N°1, Fase de Construcción etapa 2, lote A2, septiembre 2017).

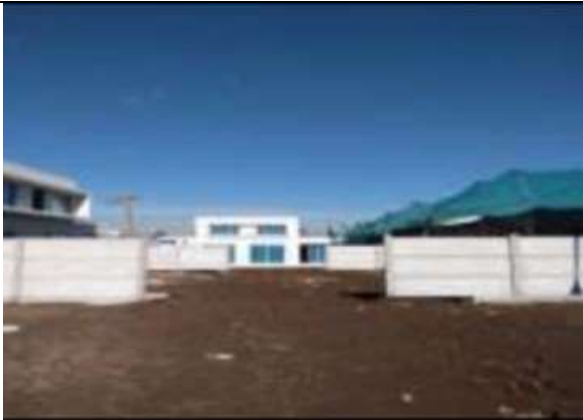
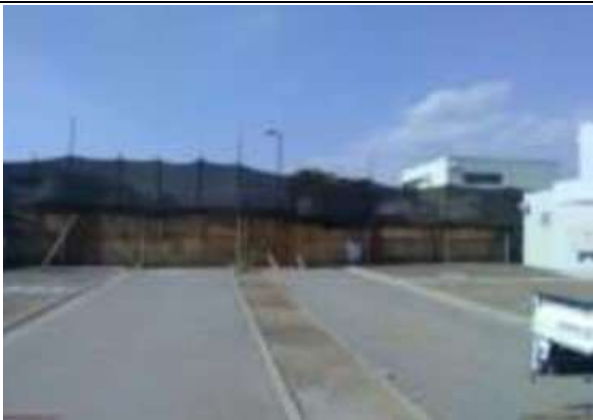
En lo específico, según lo mencionado en las fichas de auditoría (anexo 1), respaldado con los registros fotográficos del anexo 2, se constató mediante inspección visual, que las barreras se están construyendo en la medida que avanza el proyecto, y que éstas se encuentran al menos a 30 metros del frente de trabajo.

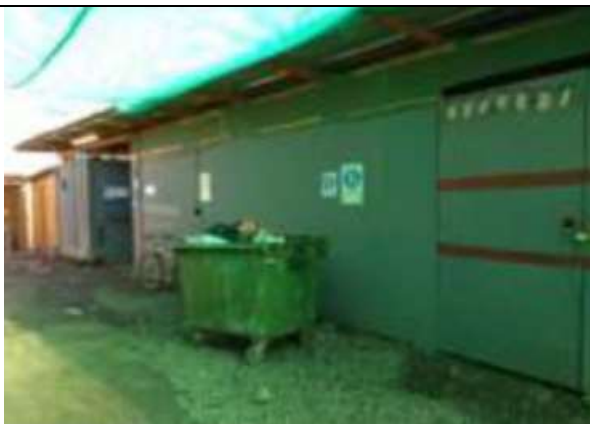
**Fotografía 59**

A partir de la información entregada por el titular, es posible constatar que esta medida se implementó durante la fase de construcción etapa 3 del proyecto, y en gran medida durante la etapa 2 (con excepción de lo señalado en el informe N°4 de esta etapa, en donde no se observó la presencia de contenedores de residuos domiciliarios en terreno). Para el caso de la fase de construcción etapa 1, no se dispone de información que permita constatar el cumplimiento de esta medida de control.

**Descripción del medio de prueba:** Acopio de residuos domiciliarios (figura 15, anexo 02, informe de seguimiento N°3, Fase de Construcción etapa 2, lote A2, junio 2018).
