## INFORME TÉCNICO DE FISCALIZACIÓN AMBIENTAL

### PTAS LA ISLITA - ISLA DE MAIPO

DFZ-2020-3465-XIII-RCA

Diciembre 2020

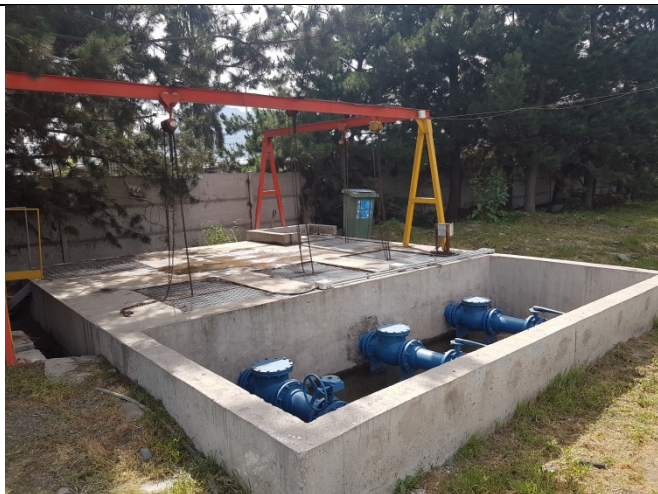
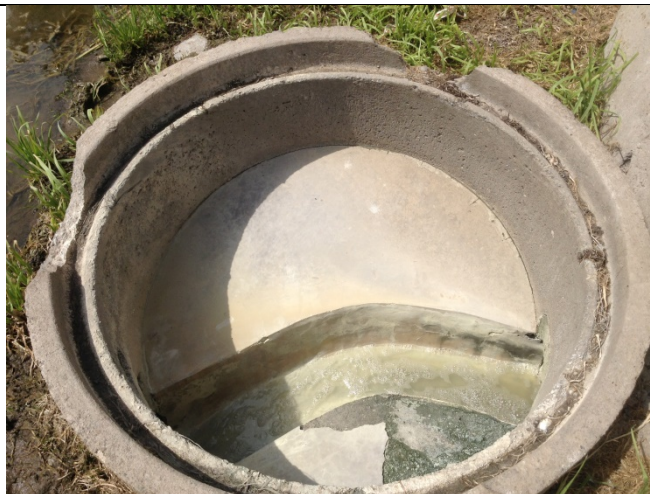
Fotografía 8.

Descripción del medio de prueba: Vista del sistema de desinfección.

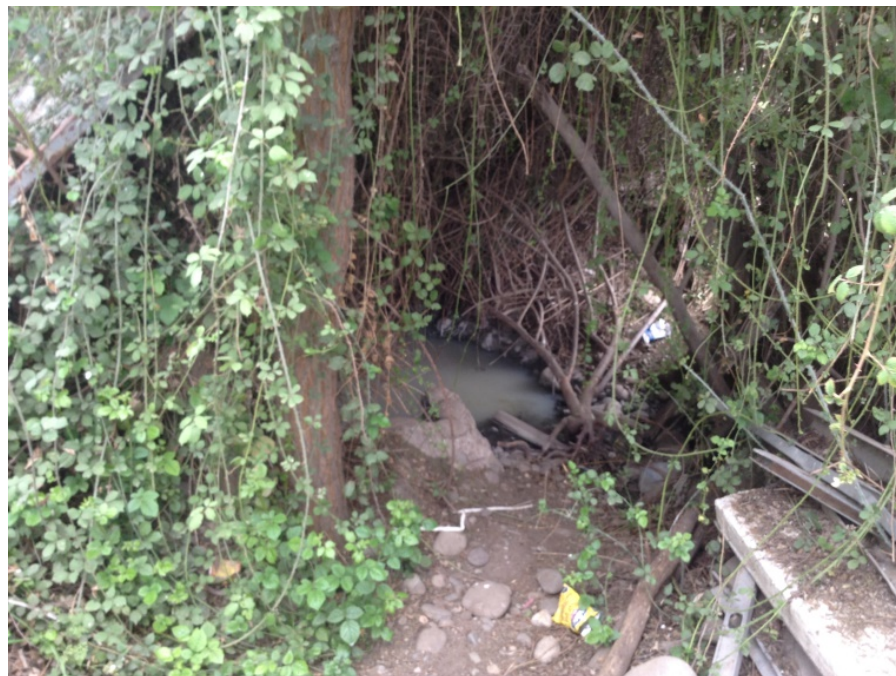
**Fotografía 13.**

**Descripción del medio de prueba:** Vista de la descarga del efluente en el canal Fajardino el día 28 de septiembre de 2020.

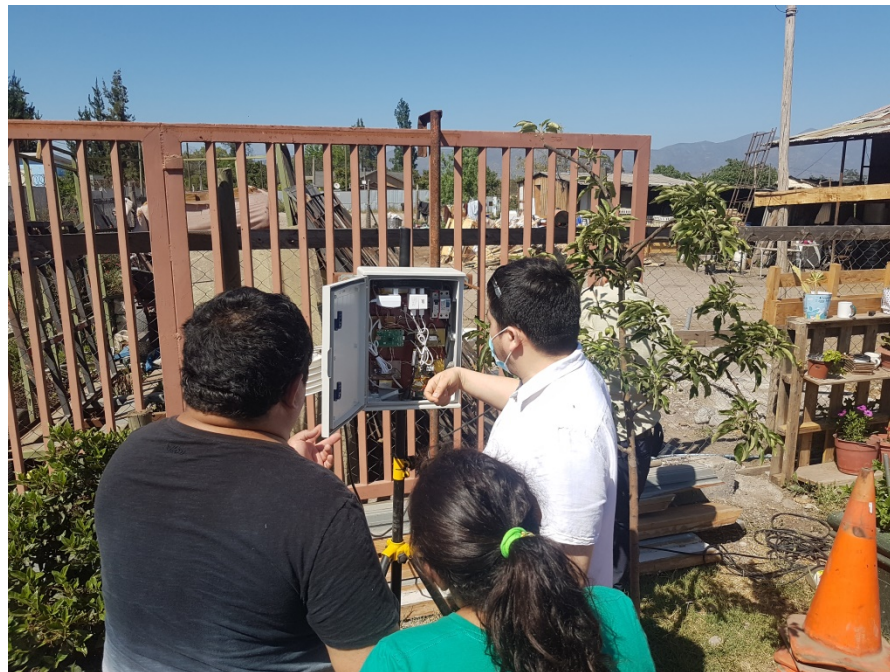
**Fotografía 15.**

**Descripción del medio de prueba:** Vista del sensor colocado en Retén de Carabineros.

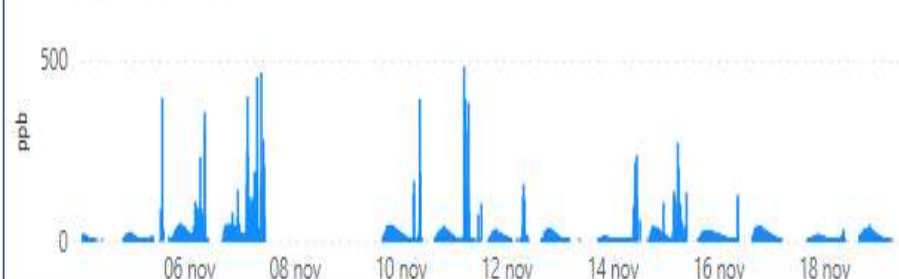
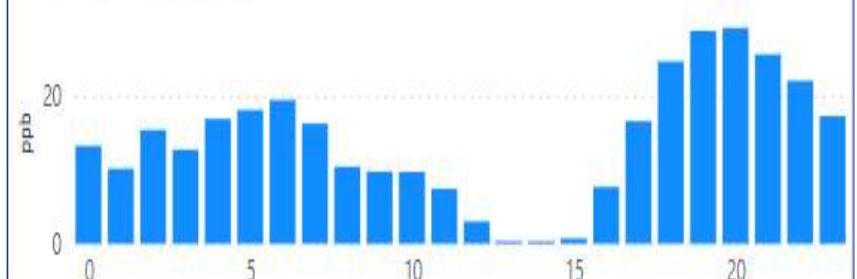
Figura 5.

- El parámetro de interés para el caso corresponde al H<sub>2</sub>S. Respecto de su comportamiento se puede indicar que, en el primer lugar monitoreado (Retén La Islita), tiene concentraciones que varían típicamente entre 0 y 50 ppb con un comportamiento similar día a día, en el que se alcanzan los valores máximos hacia las 20 hrs, para luego disminuir gradualmente durante la noche hasta la madrugada. En algunas ocasiones se detectan valores que superan los 50 ppb y/o que se diferencian de la tendencia promedio, lo cual podría dar cuenta de episodios específicos de olores molestos (ver Figura 5).

Descripción del medio de prueba: Datos de concentración de los gases H<sub>2</sub>S en el primer lugar de monitoreo (Retén de Carabineros) entre el 15 de octubre y el 05 de noviembre. Se observan algunas lagunas de datos producto de la desconexión del equipo.

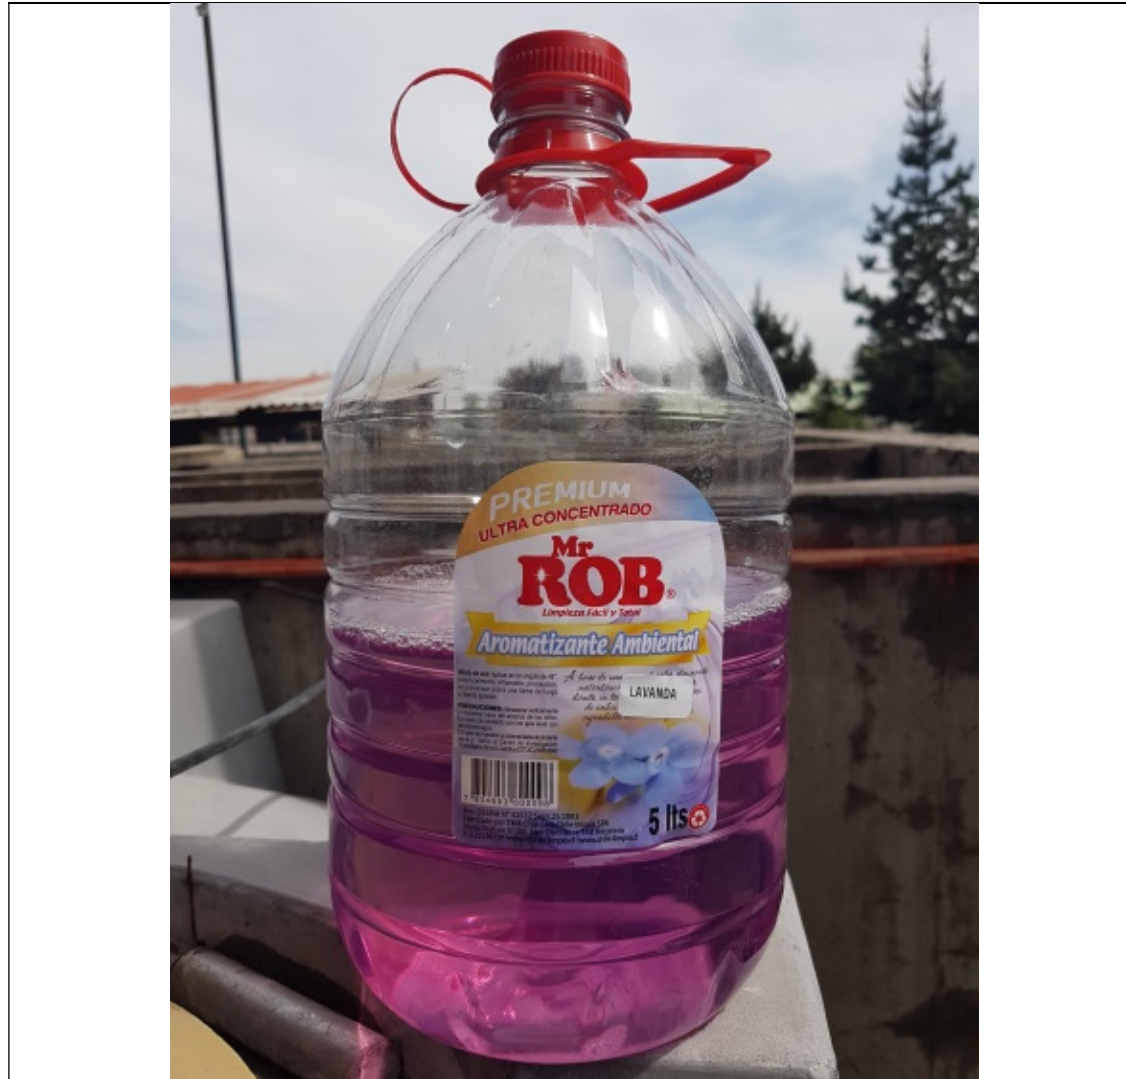
**Fotografía 18.**

**Descripción del medio de prueba:** Vista de cerca del sistema odorizante (aspersores) en funcionamiento.
