INFORME TÉCNICO DE FISCALIZACIÓN AMBIENTAL

OFINAS DE BODEGAS BAYER S.A. LINARES

DFZ-2020-1372-VII-RCA

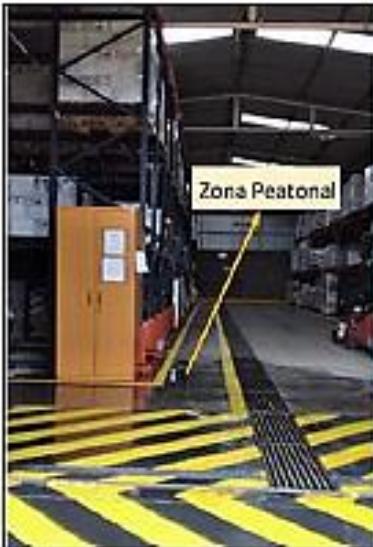
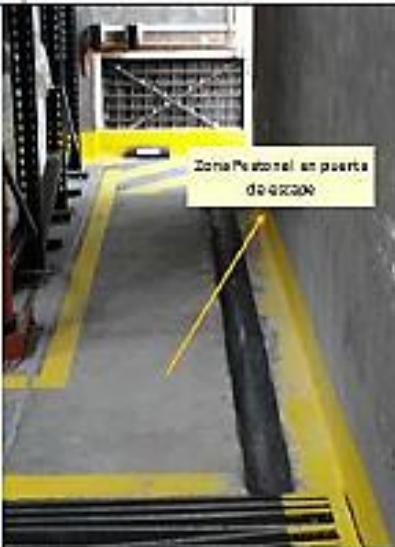
Imagen 9: Pasillo tránsito peatonal demarcado desde inicio de la bodega hasta la puerta de escape

- En la bodega se mantienen los productos y sustancias (agroquímicos) dispuestos a ambos lados del edificio, en estructuras metálicas de tipo mecano, donde se disponen pallets con los productos para su almacenaje, ordenados en bloque, desde el piso hasta una altura de aproximadamente 4 metros, principalmente en sus cajas de embalaje, sacos y pack de productos plastificados en lote, aunque algunos productos están fuera de sus cajas, en su formato comercial en envases plásticos (Fotografías 7 a 10). El sector central de la bodega es utilizado como pasillo, observándose un montacarga estacionado y diversos elementos dispuestos en el suelo, tales como pallet, plásticos, cajas de plumavit, productos y otros. En el pasillo no se observa demarcación de tránsito de peatones (Fotografías 11 a 14).

Fotografía 15. Fecha: 28-05-2020	Descripción Medio de Prueba: Presencia de un montacarga detenido y sin conductor en el costado en pasillo de la bodega de productos al momento de la inspección.	Fotografía 16. Fecha: 28-05-2020	Descripción Medio de Prueba: Vista del pasillo central de la bodega de productos. Se puede observar que no cuenta con demarcación para el tránsito de peatones.

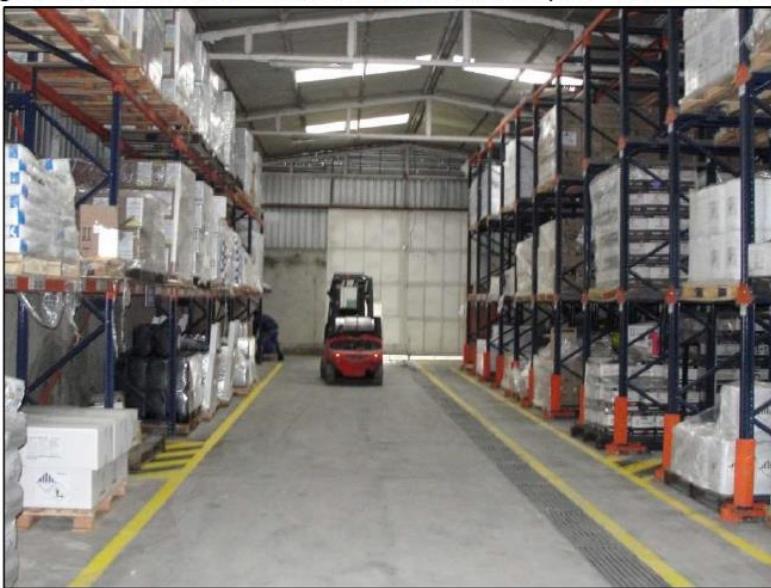
Imagen 10: Rack metálicos donde se almacenan los productos fitosanitarios

- Cabe hacer presente que los productos almacenados no presentan un orden ni señalización según sus características químicas, de acuerdo lo establecido en NCh 2190 Of. 93. Los productos sólo presentan un código interno de identificación, dispuestos en la estructura bajo los pallets de almacenamiento (Fotografías 15 y 16).

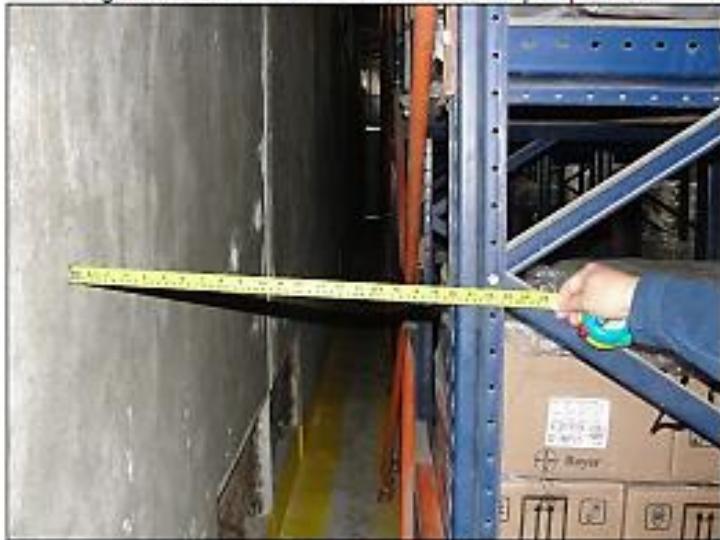
Imagen 14: Distancia entre 0,5 m desde el muro y los productos

DIRECTION Unavailable 19s 262031 6031172 ACCURACY 5 m DATUM WGS84 2020-05-28 10:58:08-04:00 Fiscalización SMA
Fotografía 13. Fecha: 28-05-2020	Descripción Medio de Prueba: Fotografía donde se puede apreciar la cercanía de los productos que se mantienen en bodega, respecto de la cara interna del muro de la bodega.	Fotografía 14. Fecha: 28-05-2020	Descripción Medio de Prueba: Fotografía de los productos acopiados y la distancia a la que se mantienen los productos respecto de la cara interna del muro de la bodega, que variaba entre 40 y 70 cm.
