## INFORME TÉCNICO DE FISCALIZACIÓN AMBIENTAL

“LINEA DE TRANSMISION LO AGUIRRE - ALTO MELIPILLA Y ALTO MELIPILLA - RAPEL”

DFZ-2020-3942-XIII-RCA

Diciembre 2020

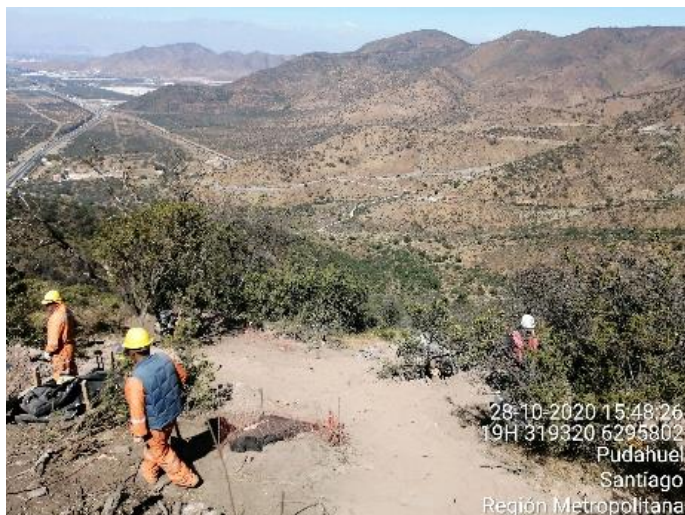
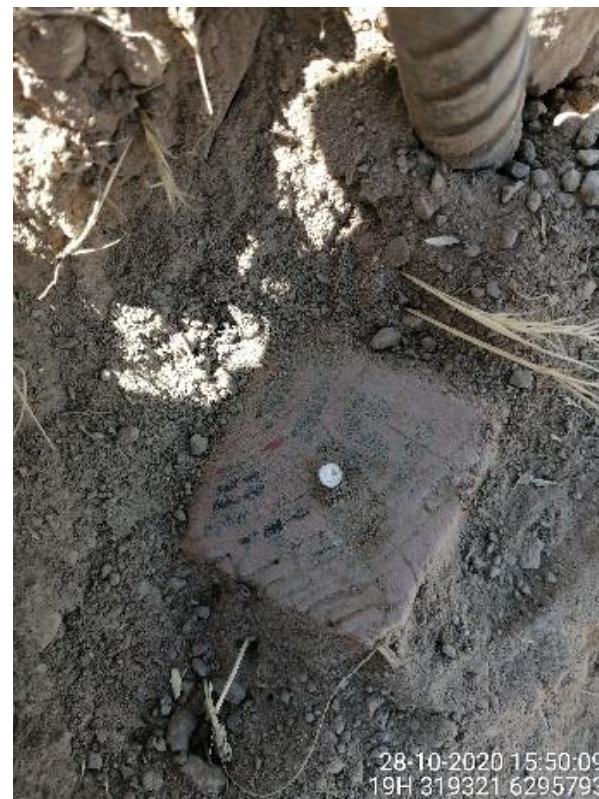
**Descripción del medio de prueba:** Tabla que sistematiza las coordenadas de emplazamiento de la estaca central de las estructuras del tramo comprendido entre las torres 137 a la 151, con las coordenadas de acuerdo al replanteo topográfico efectuado el mes de septiembre de 2019, puede observarse que la coordenada este de la estructura 151 difiere de las coordenadas teóricas y reales de acuerdo al replanteo topográfico efectuado.

<b>Fotografía 1.</b>	<b>Fecha:</b> 28-10-2020		<b>Fotografía 2.</b>	<b>Fecha:</b> 28-10-2020	
<b>Coordenadas UTM DATUM WGS 84 HUSO 19</b>	<b>Norte:</b> 6.295.802 m	<b>Este:</b> 319.320 m	<b>Coordenadas UTM DATUM WGS 84 HUSO 19</b>	<b>Norte:</b> 6.295.793 m	<b>Este:</b> 319.321 m
<b>Descripción del medio de prueba:</b> Fotografía presentada en documento "Registro Fotográfico Emplazamiento Plataforma de Torres 137 a la 151 LAAM ", correspondiente a sector de emplazamiento de estructura 151, cuyas coordenadas se muestran en Figura 8, se observa que el punto de captura se emplaza cercano al punto de emplazamiento evaluado ambientalmente de la estructura 151. Fuente: Anexo d) de Carta Eletrans II S.A. del 19 de noviembre de 2020.			<b>Descripción del medio de prueba:</b> Fotografía presentada en documento "Registro Fotográfico y Coordenadas de Estaca Central de Torres 137 a la 151 LAAM y Superficie de corta", correspondiente a Coordenada Central de Estructura 151. Fuente: Anexo d) de Carta Eletrans II S.A. del 19 de noviembre de 2020.

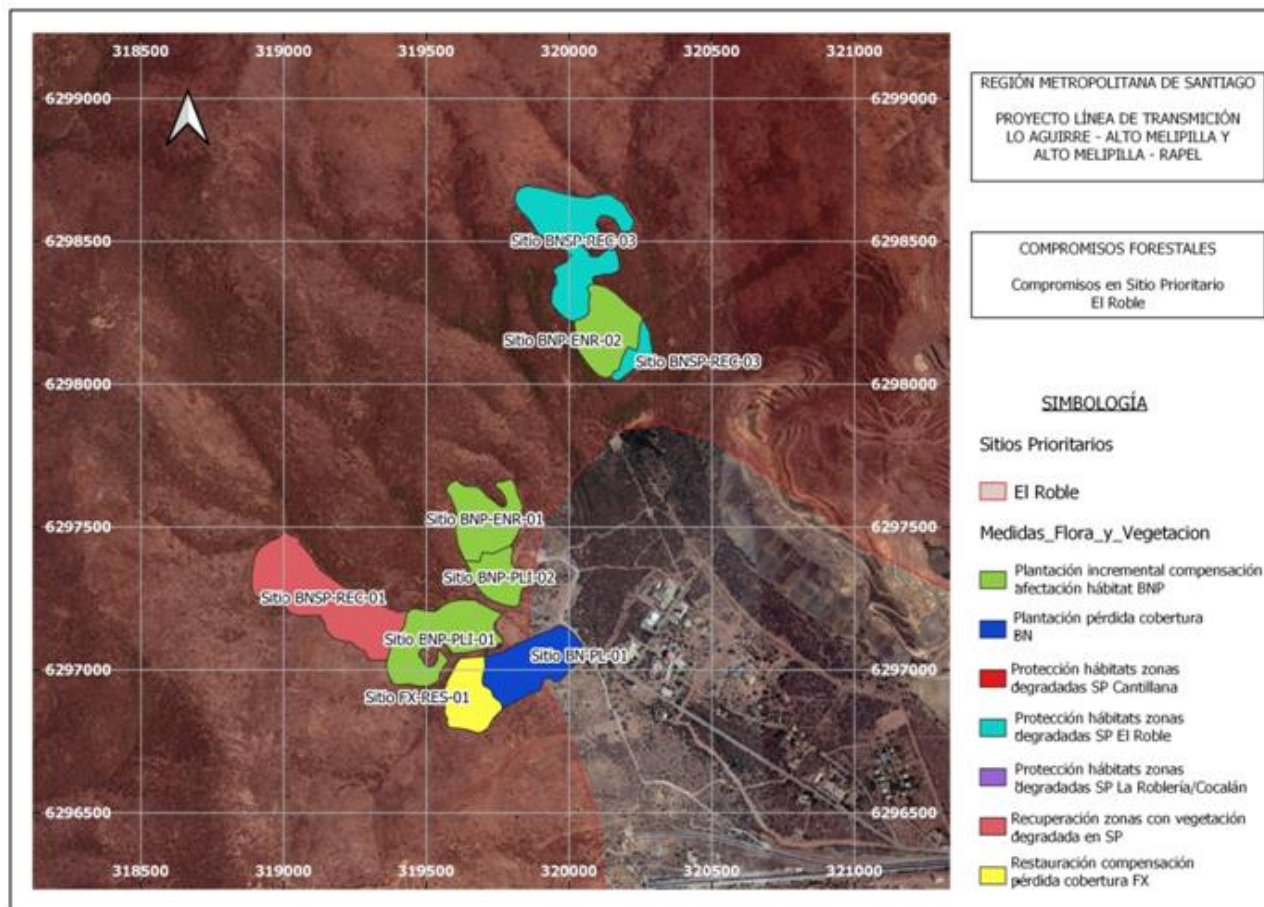
Figura 12.

- La Figura N°12, muestra la disposición de las áreas de compensación asociada a las medidas mencionadas en el Sitio Prioritario El Roble.
- En cuanto al estado de avance de compromisos ambientales solicitados mediante la Res. Ex. SMA N°2084/2020, el titular informa que se han desarrollado las siguientes gestiones:

- Finalmente, en su minuta, el titular señala que *"tomando como variable de cumplimiento la superficie plantada relacionada con los considerandos de la RCA. Eletrans declara estar al debe al respecto, toda vez que no se ha logrado precisar de mejor forma el sitio que reúna las mejores condiciones ambientales y técnicas que permitan el establecimiento de plantaciones de manera responsable. En virtud de lo anterior, Eletrans ha redoblado esfuerzos para cerrar acuerdos con propietarios, cuyos predios se ubiquen al interior de los sitios prioritarios establecidos para el establecimiento de la medida y finalmente proceder con las reforestaciones y/o enriquecimientos, según sea el caso"*, a partir de lo que se desprende que las medidas asociadas a reforestación y enriquecimiento comprometidas específicamente para el Sitio Prioritario El Roble, aún no han sido ejecutadas. Al respecto cabe señalar que el proyecto aún se encuentra en etapa de construcción y en su carta del 19 de noviembre de 2020, el titular indica que en el marco de la Resolución Exenta SMA N°491 de 19 de marzo de 2020 (Instrucción de Carácter General dirigida a sujetos fiscalizados por la SMA en el contexto de brote de coronavirus Covid-2019), ha informado a la SMA las dificultades surgidas en el contexto de la pandemia por Covid-19, para la ejecución de compromisos establecidos en el instrumento de carácter ambiental que regula el proyecto.

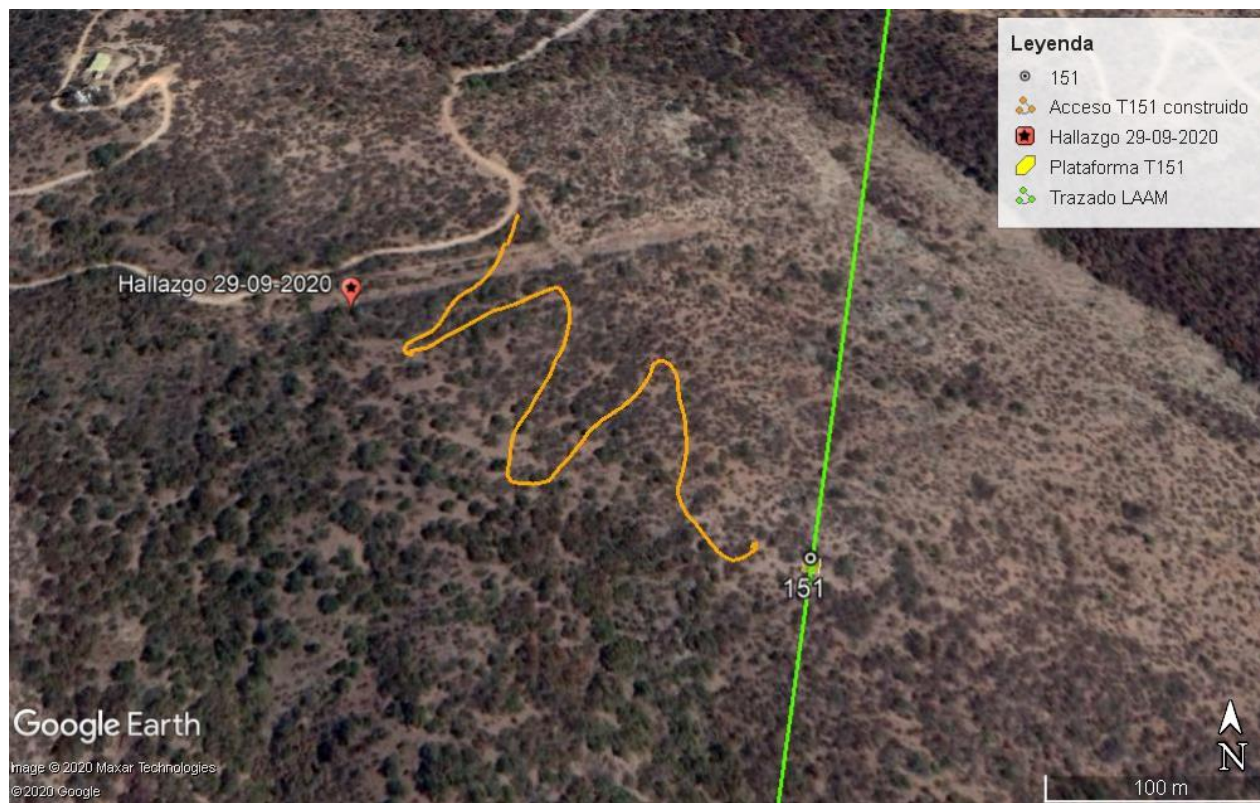
**Figura 14**

- La liberación del área de emplazamiento del camino de acceso a la estructura 151, se efectuó el 29 de septiembre de 2020, se informa que se prospectaron los 650 metros que comprende el camino de acceso, se informa que la prospección de realizó además 3 metros a cada lado del eje central de la vía, descartándose la presencia de elementos patrimoniales protegidos por la ley 17.288. Se informa que a 30 metros al oeste del trayecto de acceso propuesto para la torre 151, se detectaron vestigios de una estructura de piedra de carácter histórico parcialmente destruida, cubierta por una capa de vegetación, se informa que este hallazgo se encuentra en un área que no será intervenida de manera directa y que se decide cercar las inmediaciones. Se informa además que la información específica se encuentra en el correspondiente informe de hallazgo. Respecto al hallazgo identificado la Figura N°14 muestra su ubicación, pudiendo observarse que se localiza fuera del sector de emplazamiento del camino de acceso a la estructura 151, efectivamente construido, de acuerdo a lo informado por el titular del proyecto.

**Descripción del medio de prueba:** Sistematización Registros de Monitoreo Arqueológico de Actividades de Construcción, asociadas a estructuras 137, 147, 148, 149, 150 y 151, además del camino de acceso a estructura 151.

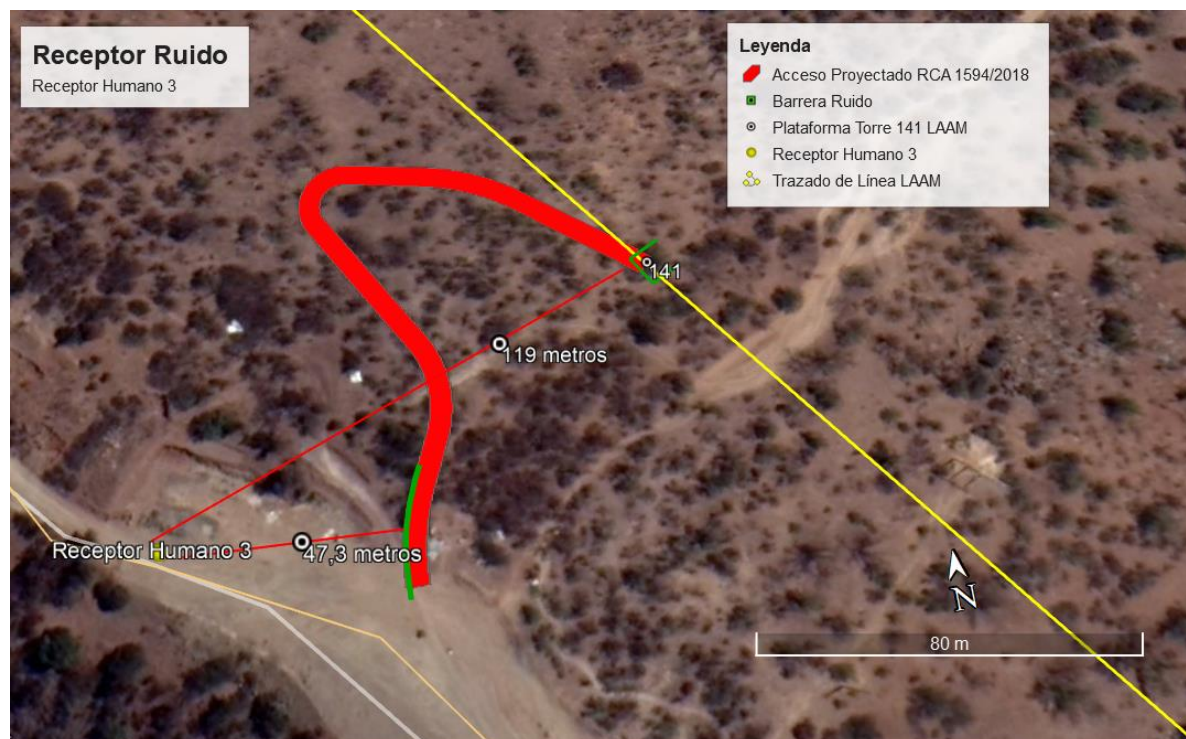
**Figura 14.**

A partir de los antecedentes revisados con motivo de la elaboración del presente informe de fiscalización, se pudo verificar que en la torre 141 si se han realizado labores de roce y despeje de vegetación, con fecha 30 de septiembre de 2020 (ver Tabla N°4), sin que se hayan instalado las respectivas barreras acústicas, las que de acuerdo a lo indicado por el titular aún no son instaladas, por cuanto no se habría iniciado la construcción de obras civiles.
