INFORME TÉCNICO DE FISCALIZACIÓN AMBIENTAL

TALLER B&B

TALLER DE REDES ACUICOLAS

DFZ-2020-234-XI-RCA

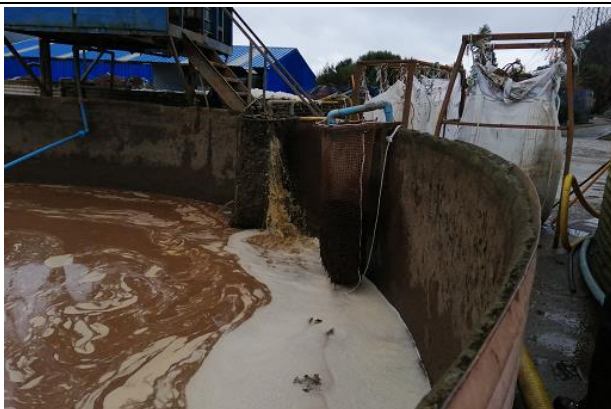
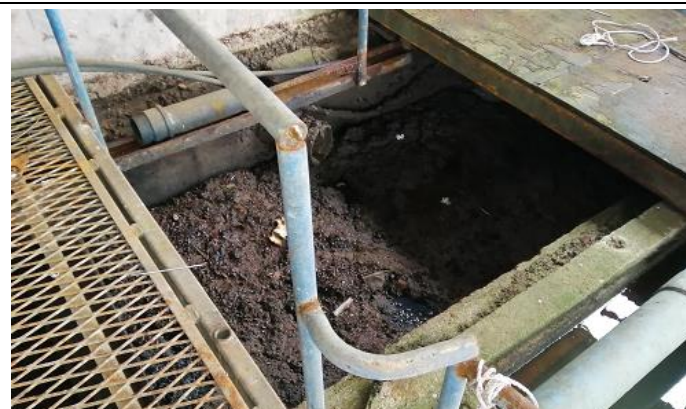
Fotografía N°27

<p>Hecho (s): Al momento de la fiscalización la planta de tratamiento de Riles se encuentra operativa y no está descargando de aguas tratadas al Río Cisnes. (Fotografía N°27). Mediante Acta de Inspección (Anexo 1) se solicitó al titular Informes de análisis de laboratorio correspondientes a parámetros establecidos en tabla 2 D.S. N°90/2001, para el período comprendido entre septiembre 2019 a julio 2020. Con fecha 31 de agosto de 2020, mediante correos electrónicos (Anexo 4), el titular adjunta entre otros, informes de ensayo de laboratorio correspondientes a los meses de septiembre 2019 a julio 2020. De la revisión de estos antecedentes se verificó lo siguiente:</p> <ul style="list-style-type: none"> Informe N°202005003329 de fecha 14 de mayo 2020 (muestreo realizado el 29 de abril 2020) <table border="1"> <thead> <tr> <th>Parámetro</th> <th>Resultado</th> <th>Tabla N°2 D.S. N°90/2001</th> <th>1er remuestreo 27 mayo 2020</th> <th>2do remuestreo 24 junio 2020</th> </tr> </thead> <tbody> <tr> <td>Nitrógeno de Kjeldahl</td> <td>127 mg N/L</td> <td>75 mg N/L</td> <td>110 mg N/L (Inf.N°202006003309-10.06.2020)</td> <td>60,9 mg N/L (Inf. N°202007003201-08.07.2020)</td> </tr> <tr> <td>DBO5</td> <td>382 mg/L</td> <td>300 mg/L</td> <td>380 mg/L (Inf.N°202006003309-10.06.2020)</td> <td>45 mg/L (Inf. N°202007003201-08.07.2020)</td> </tr> </tbody> </table> <ul style="list-style-type: none"> Informe N°202005003330 de fecha 14 de mayo 2020 <table border="1"> <thead> <tr> <th>Parámetro</th> <th>Resultado</th> <th>Tabla N°2 D.S. N°90/2001</th> <th>Remuestreo</th> </tr> </thead> <tbody> <tr> <td>Coliformes Fecales</td> <td>24.000 NMP/100ml</td> <td>1.000 NMP/100ml</td> <td>< 2 NMP/100ml (Inf. N°202006003310-10.06.2020)</td> </tr> </tbody> </table> <ul style="list-style-type: none"> Informe N°202006002152 de fecha 08 de junio 2020 <table border="1"> <thead> <tr> <th>Parámetro</th> <th>Resultado</th> <th>Tabla N°2 D.S. N°90/2001</th> <th>Remuestreo</th> </tr> </thead> <tbody> <tr> <td>DBO5</td> <td>373 mg/L</td> <td>300 mg/L</td> <td>47 mg/L (Inf. N°202007004284-10.07.2020)</td> </tr> </tbody> </table> <p>Mediante correo electrónico de fecha 21 de diciembre 2020 (Anexo 10) la SMA solicitó a empresa B y B informe de laboratorio que acredita remuestreo del Informe N°202005003329 de fecha 14 de mayo 2020 o informar las razones en caso que no se cuente con él. El titular mediante correo electrónico de fecha 21 de diciembre</p>		Parámetro	Resultado	Tabla N°2 D.S. N°90/2001	1er remuestreo 27 mayo 2020	2do remuestreo 24 junio 2020	Nitrógeno de Kjeldahl	127 mg N/L	75 mg N/L	110 mg N/L (Inf.N°202006003309-10.06.2020)	60,9 mg N/L (Inf. N°202007003201-08.07.2020)	DBO5	382 mg/L	300 mg/L	380 mg/L (Inf.N°202006003309-10.06.2020)	45 mg/L (Inf. N°202007003201-08.07.2020)	Parámetro	Resultado	Tabla N°2 D.S. N°90/2001	Remuestreo	Coliformes Fecales	24.000 NMP/100ml	1.000 NMP/100ml	< 2 NMP/100ml (Inf. N°202006003310-10.06.2020)	Parámetro	Resultado	Tabla N°2 D.S. N°90/2001	Remuestreo	DBO5	373 mg/L	300 mg/L	47 mg/L (Inf. N°202007004284-10.07.2020)

Descripción del medio de prueba: cámara que capta los riles provenientes de la losa de disposición de redes sucias. Se observa colmatada, sin rejilla de retención de sólidos y con restos de saco en su interior

Descripción del medio de prueba: Losa a un costado de un estanque de equalización deteriorada con infiltración de Riles hacia el terreno.

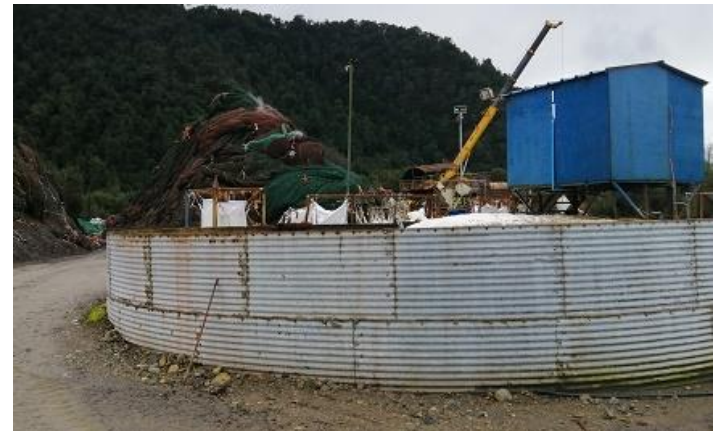
Fotografía N°31

<p>Hecho (s): Se constata que tanto los patios, como los estanques de ecualización u homogenización tipo australiano de la planta de tratamiento de Riles están descubiertos (Fotografía 31), es decir, sin techos que eviten el ingreso de aguas lluvias. La misma situación ocurre en la losa de redes sucias, cuyas pendientes permiten el escurrimiento de los residuos líquidos por gravedad a la Planta de tratamiento de Riles, pero al no estar techados, no existe impedimento al ingreso de aguas lluvias al sistema de tratamiento (Fotografía 25).</p>

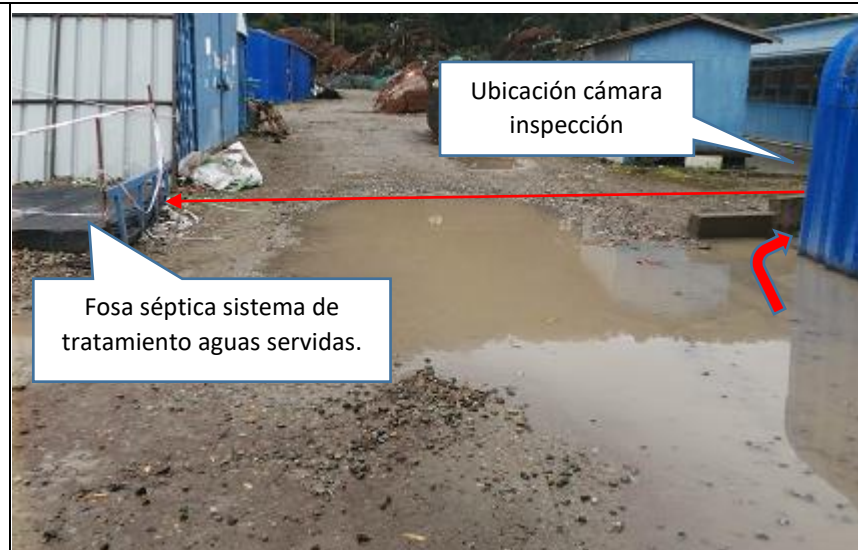
Fotografía N°36

Se constata que la pendiente del exterior del galpón dirige esta descarga hacia una cámara de inspección de aguas servidas, y desde aquí al sistema de tratamiento particular de aguas servidas (Fotografía 37) o infiltrarse en camino de ripio, aledaño a esta zona (Fotografía 36).

Descripción del medio de prueba: En la fotografía central, se ve la vista frontal del galpón de pintura de redes, la pendiente favorece el ingreso de las aguas lluvias, que eventualmente pueden estar mezcladas con pintura, hacia la zona que se indica con flecha curva color rojo, al interior se encuentra una cámara circular que recepciona estas aguas, fotografía de la derecha, las cuales, mediante bomba sumergible y tubos, son retiradas y evacuadas fuera del galpón. En fotografía de la izquierda se observa el tubo orientado hacia el exterior para eliminar estas aguas. Finalmente señalar que parte de las aguas eliminadas desde el galpón de pintura, escurren hacia cámara de inspección e ingresan eventualmente al sistema de tratamiento de aguas servidas ubicado en el sector o se infiltran en el terreno.
