Superintendencia del Medio Ambiente
Gobierno de Chile

INFORME TÉCNICO DE FISCALIZACIÓN AMBIENTAL

CENTRO INTEGRAL DE PROCESAMIENTO DE REDES ACUICOLAS

DFZ-2020-236-XI-RCA

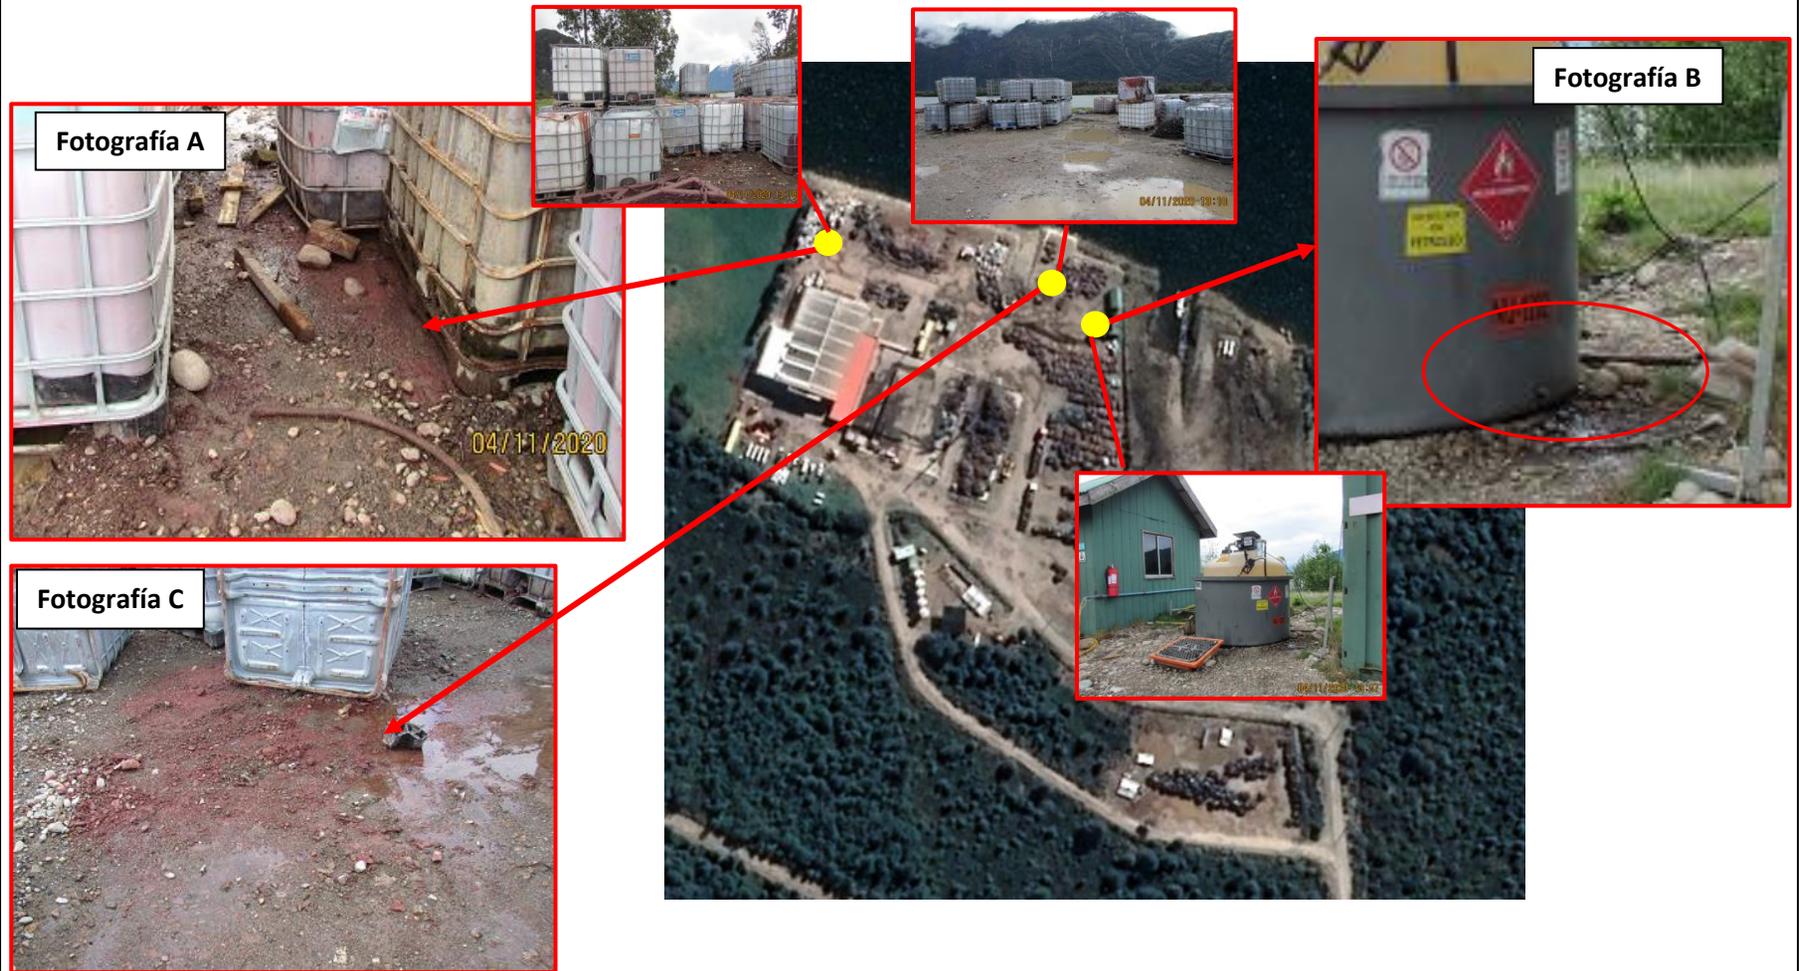
Figura N°7

Número de hecho constatado: 17	Estación N°: 7
<p>Exigencia (s): RCA N°177/2012 Considerando 4.1 Normas de Emisión y otras normas ambientales</p> <p>“Además se cumplirá con: El Decreto N°148/2003 (Reglamento sobre manejo Sanitario de residuos peligrosos). Respecto a la forma de cumplimiento, los residuos peligrosos, se almacenan sobre radier de cemento de 6 x 3m, con sistema de control de derrames, sistema manual de extinción de incendios, techado y con un cerco de al menos 1,80 m de altura. Su acceso será limitado.”</p>	
<p>Hecho (s): Respecto al manejo de residuos peligrosos al interior de la empresa de lavado de redes, durante la fiscalización se pudo constatar lo siguiente:</p> <ul style="list-style-type: none"> En el sector donde se ubica el estanque de combustible, se aprecia tierra contaminada con hidrocarburos, específicamente a un costado de la llave de despiche de su estanque de contención (Ver figura 7, fotografía B) Entre la zona de redes sucias y la ribera del Río Aysén, se disponen sobre el suelo de ripio, estanques tipo IBC de pintura antifouling vacíos, algunos de ellos están tapados y otros no, observándose pintura seca sobre el ripio, constatándose en algunos sectores, pozas de color rojizo por efecto de la dilución de la pintura (Ver figura 7, fotografía C) Entre el galpón de impregnación de redes y el Río Aysén, se disponen sobre el ripio estanques de pintura antifouling tipo IBC llenos, en algunos sectores de esta área, se observan restos de pintura (Ver figura 7, fotografía A) <p>De acuerdo a lo consignado en Informe de fiscalización, correspondiente a Expediente DFZ-2018-877-XI-RCA-IA file:///C:/Users/claudio.conecar/Downloads/IFA%20SMA%20Redes%20Rio%20Alvarez%20(2).pdf , la empresa no cuenta con bodega de residuos peligrosos, situación que se mantiene a la fecha de la presente fiscalización.</p> <p>Considerando que, el manejo de residuos peligrosos y su almacenamiento al interior del taller de redes, vulneran lo establecido en el D.S. N°148/2003 y que los hallazgos constatados, si bien, se asocian a una desviación en cuanto al manejo de residuos peligrosos, al momento de la fiscalización no constituían un riesgo inminente de afectación al medio ambiente y la salud de las personas, se derivan estos antecedentes a la Seremi de Salud Aysén mediante Ord. AYS N°016/02.02.2021 SMA (Anexo 8), tomando en consideración que la regularización del manejo de estos residuos, su almacenamiento en una bodega de respel, la autorización y fiscalización son competencia y atribuciones de la Autoridad Sanitaria.</p>
