## INFORME TÉCNICO DE FISCALIZACIÓN AMBIENTAL

### TALLER DE REDES BADINOTTI

### DFZ-2020-228-XI-RCA

JULIO 2020

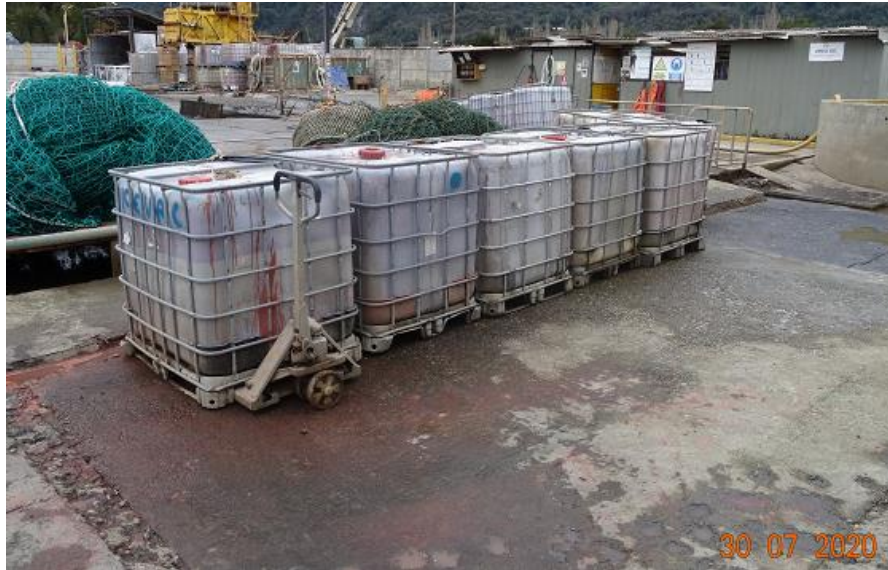
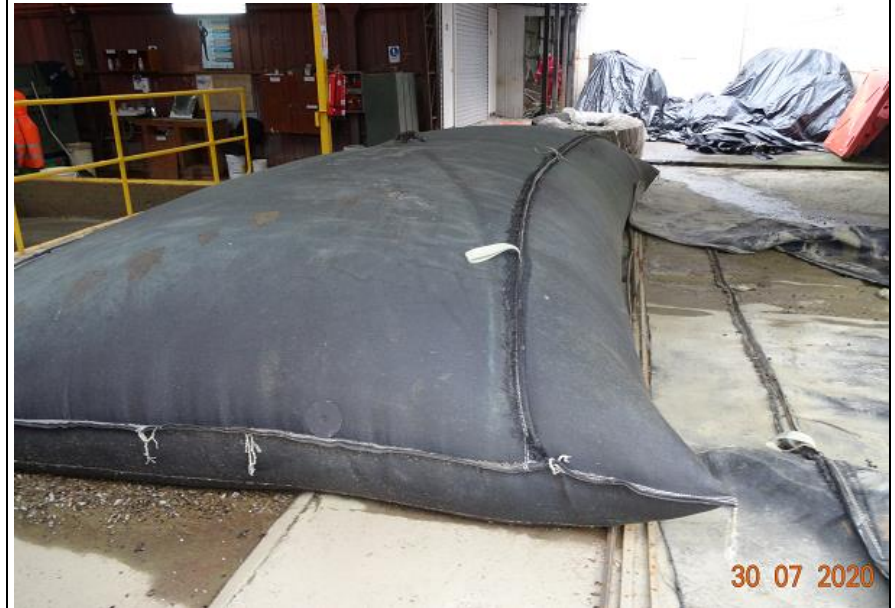
Fotografía 20

Número de hecho constatado: 10	Estación N°: 3
<p><b>Exigencia (s):</b>  <b>RCA 530/2009 Considerando 3.9 Residuos de tamaños menores</b>  “...Del fondo del estanque de decantación se purgan los lodos por gravedad y son llevados a un estanque de almacenamiento donde se les adiciona un polímetro hidrófago, que permite el secado del lodo reduciendo su volumen de hasta un 20% y con una humedad inferior al 60 %. En el estanque queda el lodo deshidratado y el agua clarificada siendo esta última retirada con bomba y suministrada nuevamente al sistema de tratamiento. El Lodo que queda en el estanque es puesto en bolsas de tipo maxibag y almacenado en un galpón cerrado para luego ser dispuesto en un vertedero autorizado”</p> <p><b>Hecho (s):</b>  Al momento de la fiscalización se constató la existencia de lodos en bins, 17 m3 aproximadamente (Fotografía 20), según lo señalado por el encargado de la planta de tratamiento de Riles, estos fueron retirados de geotubo y están en espera de retiro para su disposición final. Se aprecia, además, otro geotubo, bajo galpón con contenido de lodo en proceso de secado (Fotografía 21).</p> <p>Mediante Acta de Inspección de fecha 30 de julio 2020 (Anexo 1), se otorgó un plazo de 10 días hábiles para entregar a la SMA registro del transporte y disposición final de lodos de planta de tratamiento de Riles, en sitio de disposición autorizado, para el período año 2019 y 2020.</p> <p>El titular mediante carta ingresada el 26 de agosto de 2020 (Anexo 4) a la SMA, señala que “... <i>no tenemos respaldo del retiro y disposición final año 2019 al vertedero autorizado. Se solicitó copia a vertedero Rexin, pero nos indican que no hubo recepción de lodos en ese período. Se asume que en el marco de la compra y venta se traspapeló este proceso y no fue despachado el lodo en este período. Por lo que en el año 2020 se realizará doble envío (correspondiente a 2 geotubos, uno del 2019 y otro del 2020). El geotubo correspondiente al año 2019, fue abierto durante el mes de junio y dispuestos en contenedores. Al momento de la inspección se encontraban ya dispuestos en los respectivos bins, para el envío al vertedero, los que fueron despachados hace sólo una semana a sitio de disposición transitoria (empresa autorizada), la cual gestiona el envío a vertedero Hidronor. (se adjunta certificado de retiro de lodos, por empresa autorizada), resolución de empresa “Residuos Aysén SpA” guía de despacho de empresa BNSA SpA. En cuanto al segundo geotubo, este estará listo para su despacho, aproximadamente en noviembre o diciembre de este año”</i> (ver documentos señalado en anexo 4)</p> <p>Al revisar los antecedentes enviados por el titular, se constató que con fecha 12 agosto 2020, la empresa Sociedad de Residuos Aysén SPA, efectuó retiro de lodos resultantes del tratamiento de ril de empresa Badinotti, en contenedores IBC de 1000 l, los cuales serán enviados a disposición final a planta Hidronor octava Región, según, informe de laboratorio Hidronor REG-LAB-05 V.12 N°004480, todo lo anterior está consignado en formulario de retiro de lodos planta tratamiento (Figura 12). Además, la empresa adjunta guía de despacho N°961 de fecha 11 de agosto 2020 que acredite retiro de 15 toneladas de lodo para disposición final (Figura 13)</p>

**Descripción del medio de prueba:** Geotubo en proceso de carga y secado, ubicado bajo techo en planta de riles. Al costado derecho se aprecia geotubo vacío y abierto, en el cual se mantenían los lodos que están en bins para ser retirados (fotografía 20)

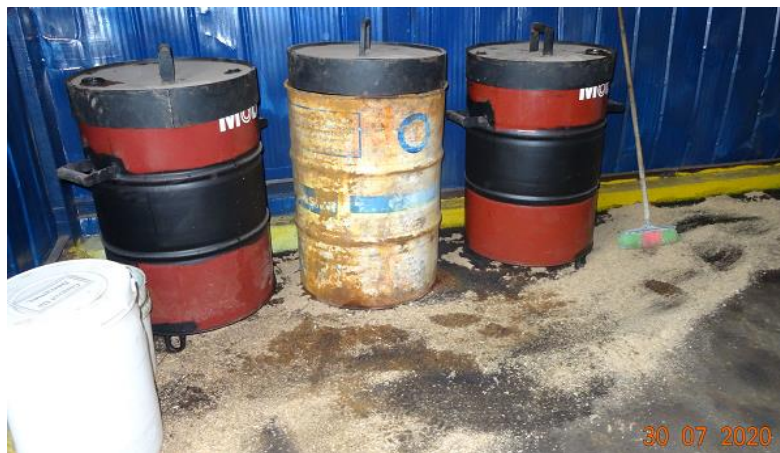
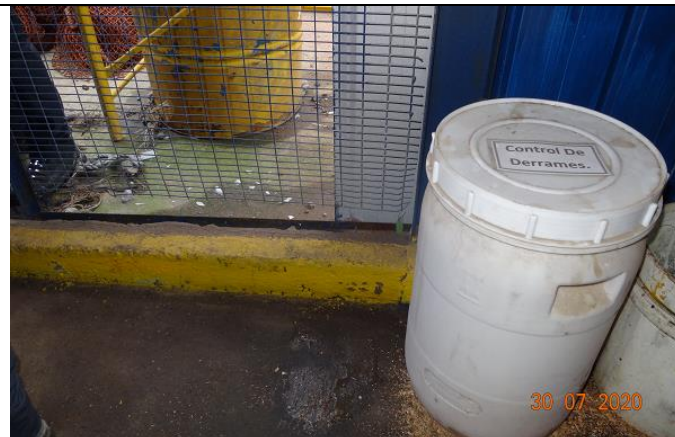
**Fotografía 22**

<b>Número de hecho constatado: 11</b>	<b>Estación N°: 4, 5 y 7</b>
<b>Exigencia (s):</b> <b>RCA 530/2013 Considerando 3.10.5</b> “Asimismo y en relación a la disposición de residuos de lubricantes y otros posibles residuos Peligrosos, el titular reconoce como normativa aplicable al proyecto D.S 148/03 del Minsal”	
<b>Hecho (s):</b> Al momento de la fiscalización se constató que la bodega de Respel, se encuentra debidamente señalada y separada del área sucia y tiene una superficie aproximada de 10 m2. En su interior se encuentran residuos debidamente rotulados, ordenados y segregados. Se aprecia un derrame menor en el suelo, el cual está debidamente controlado con aserrín (fotografías 22 y 23). El recinto esta señalado y cuenta con las hojas de seguridad correspondientes.  Con respecto al manejo de Respel al interior del recinto se constataron las siguientes observaciones: <ul style="list-style-type: none"><li>• En un sector aledaño al galpón de pintura, se observa restos de pintura seca en el ripio (Fotografía 24)</li><li>• En sitio de disposición de residuos sólidos industriales y objetos reutilizables, se constató la disposición de restos secos de pintura antifouling, en contacto con el suelo, apreciándose charcos de agua rojizos a raíz del contacto con este material (Fotografía 25)</li></ul> Mediante Acta de Inspección de fecha 30 de julio 2020 (Anexo 1), se otorgó un plazo de 10 días hábiles para entregar a la SMA los siguientes antecedentes: <ul style="list-style-type: none"><li>• Copia de las últimas 2 declaraciones de retiro y disposición de residuos peligrosos, en lugar autorizado.</li></ul> El titular ingresó carta a la SMA el 26 de agosto de 2020 (Anexo 4), en cuanto a los residuos peligrosos adjunta Declaración de Residuos Peligrosos N° folio 1038196 de fecha 06 agosto 2020, acreditando el retiro, transporte y disposición del 100% de los residuos que se encontraban en la bodega de residuos peligrosos en cumplimiento a lo establecido al D.S. N°148/2003. También adjunta certificado de disposición transitoria del segundo retiro de Respel, los cuales se encuentran en bodega de empresa autorizada como acopio temporal, mientras se coordina su despacho a vertedero autorizado (Hidronor), junto a la autorización de la empresa “Residuos Aysén” como acopio temporal (Anexo 4). En la misma carta y con respecto a las observaciones de restos de pintura encontrados en ripio en dos puntos de la empresa señala lo siguiente: <ul style="list-style-type: none"><li>• Se aclara que el derrame al que se hace alusión, está referido a restos de polvillo y cáscaras secas de pintura, que se encontraban en el estabilizado contiguo a la losa de estilado. Se informa que dicha área fue limpiada (Fotografía 26), recogiendo todos los restos contaminados de pintura, incluyendo parte de la arena, los que quedaron dispuestos en bodega de respel (Fotografía 27)</li><li>• En cuanto a la disposición en patio de restos secos de pintura Antifouling, se informa que fue subsanado (Fotografías 28 y 29) y se reforzó con el personal de impregnación, que estos residuos no pueden quedar en otra área que no sea la bodega de Respel. Además, se hará visitas inspectivas internas, con el fin de controlar todas las áreas más vulnerables.</li></ul>

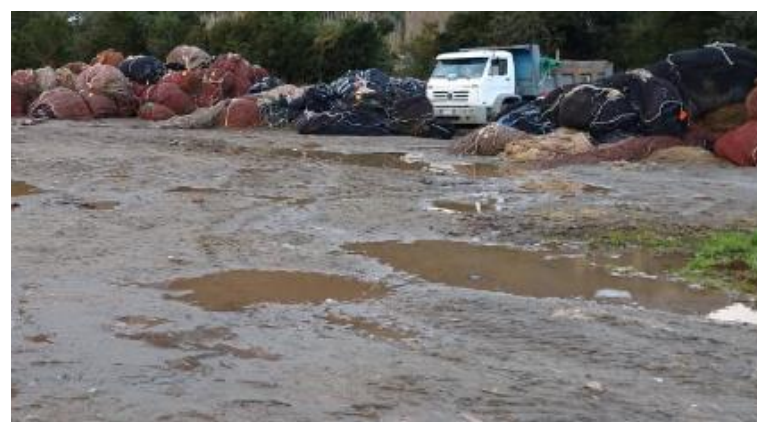
**Fotografía 29**

**Descripción del medio de prueba:** Sector de acopio de residuos industriales y materiales reutilizables limpio y sin restos de pintura antifouling
