## INFORME TÉCNICO DE FISCALIZACIÓN AMBIENTAL

### Programa de Cumplimiento

### IBEREOLICA PARQUE EOLICO CABO LEONES

DFZ-2019-1945-III-PC

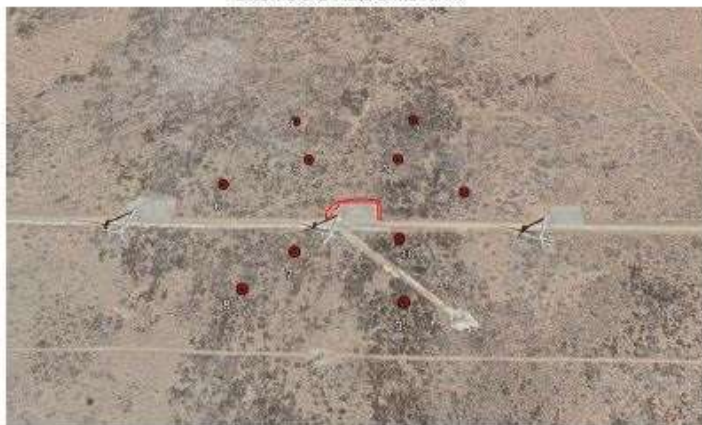
Figura 5-1: Imagen de referencia área puntos colecta de semillas de especies herbáceas en el entorno a la Plataforma N°14.

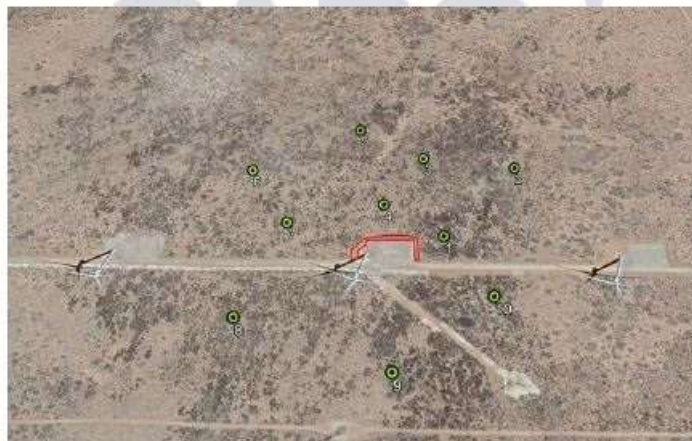
**Registro 26.**

Figura 5-2: Imagen de referencia área puntos colecta de sustrato en el entorno a la Plataforma N°14.

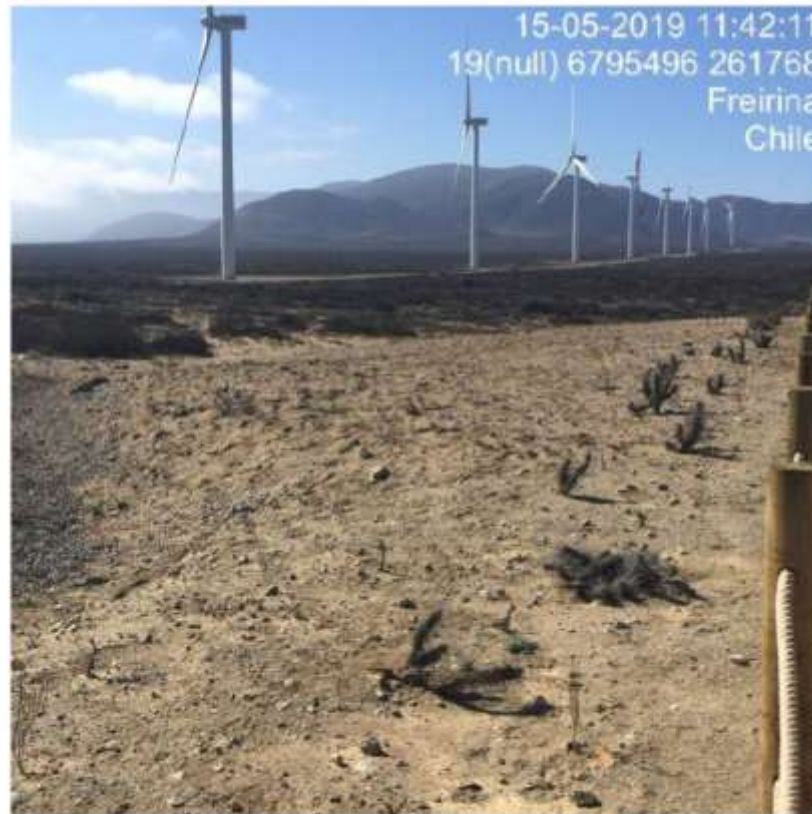
**Registro 29.**

<p>Eléctrica” (Anexo 17)</p> <p>2. Reporte “Registros de retiro de residuos de Piscina de Hormigón área Edificio de control y Subestación Eléctrica” (Anexo 18)</p> <p>3. Resumen informe mensual ejecutivo noviembre 2017 (Anexo 19)</p>	<p>Antecedentes implementación y retiro Piscina de Hormigón área Edificio de control y Subestación Eléctrica de mayo de 2019 (Registro N°29).</p> <p>Así mismo el titular presentó el reporte Registros de retiro de residuos de Piscina de Hormigón área Edificio de control y Subestación Eléctrica de marzo de 2019 y finalmente presenta resumen informe mensual ejecutivo de noviembre de 2017.</p> <p>En consecuencia, el titular presentó los medios de verificación establecidos, dando cuenta del retiro de instalaciones en superficie de afección temporal no autorizada, por lo cual se da cumplimiento a la acción N°12 del Programa de Cumplimiento.</p>
--	--	--	--	--	---	--
