## INFORME TÉCNICO DE FISCALIZACIÓN AMBIENTAL

### Inspección ambiental - Examen de Información

### IBEREOLICA CABO LEONES III

DFZ-2020-3189-III-RCA

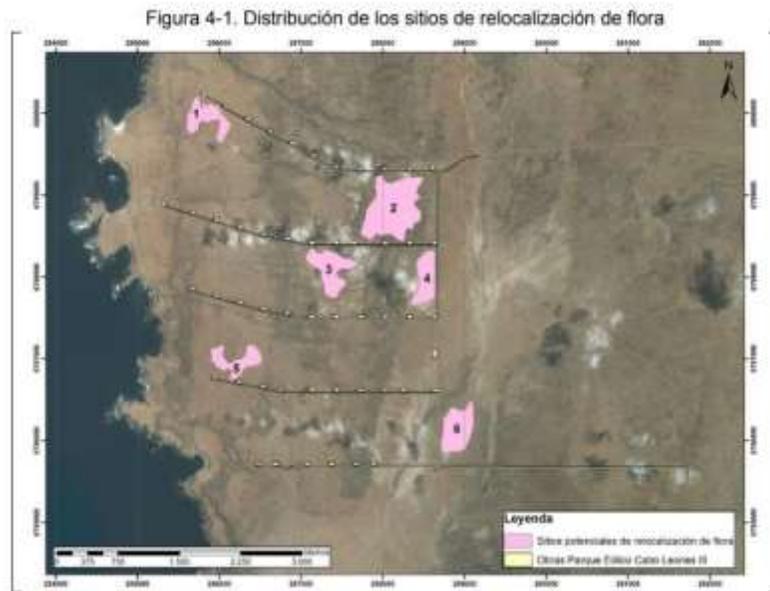
*En la Figura 4-1 se presentan los sitios de relocalización, las que corresponden a zonas que, dadas sus condiciones, pueden albergar a las plantas rescatadas para ser relocalizadas, principalmente por poseer una baja densidad respecto de otras áreas de la misma formación, que poseen una mayor densidad. Dentro de estos sitios se*

Respecto al hecho que el titular solo haya implementado un sitio de relocalización de flora, esta Superintendencia realizó un requerimiento de información al titular mediante Res. Ex. N° 13 de fecha 04.02.2021 (Anexo 5), en la cual se solicitó Layout en formato KMZ, sistema de coordenadas UTM WGS 84, de sitio relocalización de flora del proyecto Parque Eólico Cabo Leones III, con el detalle de su superficie, con el fin de corroborar la superficie del sitio, ya que durante la inspección se señaló que correspondía a solo 1 hectárea.

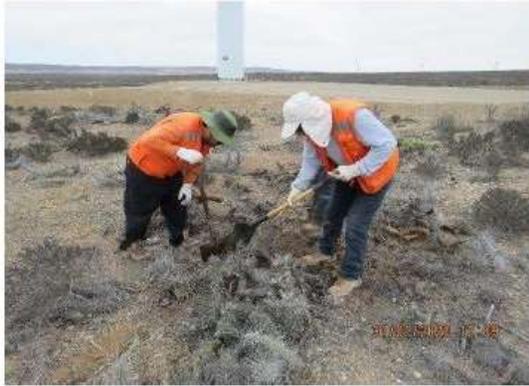
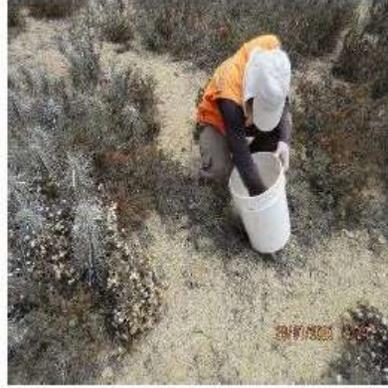
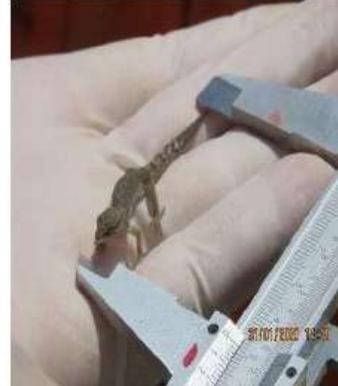
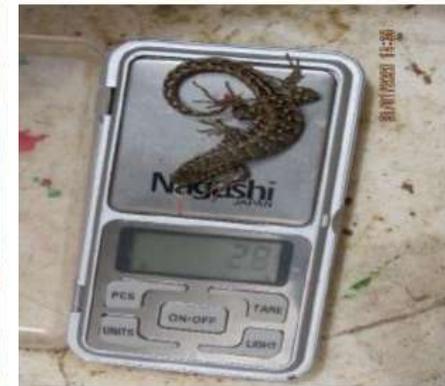
Registro 7.

Imagen 3.- Profesionales en labores de remoción de refugios para reptiles

Imagen 7.- Transporte de reptiles en balde

Imagen 8.- Toma de medidas para reptiles rescatados

Imagen 10.- Registro de peso para reptiles capturados

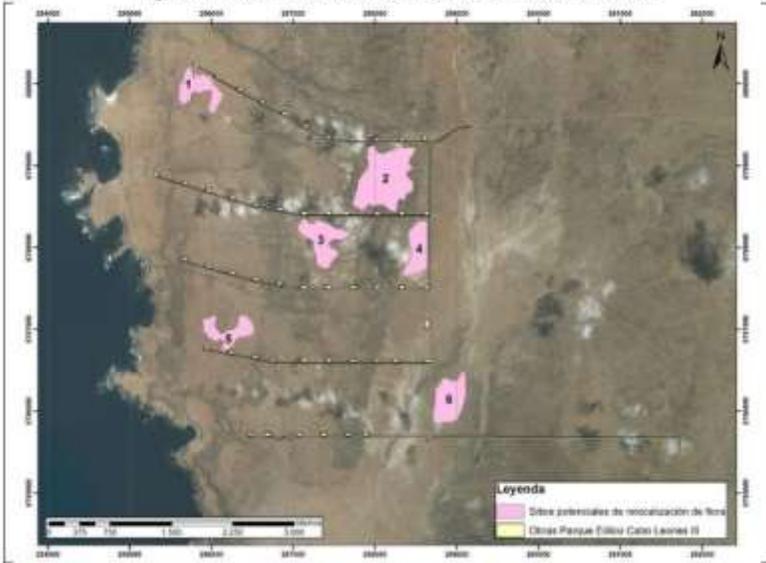
N° Hecho constatado	Materia específica objeto de la fiscalización ambiental.	Exigencia asociada	Hallazgo																					
		<p data-bbox="793 305 1314 326">Figura 4-1. Distribución de los sitios de relocalización de flora</p>

N° Hecho constatado	Materia específica objeto de la fiscalización ambiental.	Exigencia asociada	Hallazgo
1	Afectación Flora y/o Vegetación	<p><b>Punto 4.2.4.2. Anexo 8 EIA Parque Eólico Cabo Leones III en relación a “Áreas con protección individual”</b>  <i>Debido a que en el caso de las áreas de revegetación correspondientes a las zonas de acopio de tierra (camino de acceso, caminos internos y canalizaciones eléctricas subterráneas) no se realizará construcción de cerco, para así no dificultar el libre desplazamiento de ejemplares de fauna presentes en el área del proyecto. No obstante, para la protección de los ejemplares de hábito suculento (cactáceas) y arbustivo se considera la instalación de protección individual, las que podrán ser de tipo malla ratchel, protección de polipropileno tipo “shelter” o de malla metálica (malla corrumet), dependiendo de cuál de estas sea la más indicada considerando las características de las áreas a revegetar, las que deberán tener una altura mínima de 70 cm. Los 6 sitios seleccionados, serán destinados para la relocalización de las especies rescatadas, los cuales contarán con un cartel o baliza que identifique el sitio y, exponga los cuidados que se deben de tener a la hora de ingresar.</i></p> <p><b>Punto 4.2.2. Apéndice 8-1 Plan de Manejo Biológico de Flora Adenda 2 Proyecto Cabo Leones III en relación a “Selección de sitios para la relocalización de flora”</b>  <i>En la Figura 4-1 se presentan los sitios de relocalización, las que corresponden a zonas que, dadas sus condiciones, pueden albergar a las plantas rescatadas para ser relocalizadas, principalmente por poseer una baja densidad respecto de otras áreas de la misma formación, que poseen una mayor densidad. Dentro de estos sitios se ubicarán posteriormente los sectores de relocalización</i></p>	<ul style="list-style-type: none"> <li>• El titular ha implementado solo un sitio de relocalización de flora y no seis sitios como fue establecido en la evaluación del proyecto, específicamente en el punto 4.2.4.2. de Anexo 8 del EIA Proyecto Parque Eólico Cabo Leones III. Cabe señalar que el único sitio de relocalización de flora implementado tiene una superficie de 6 hectáreas, mientras que los 6 sitios evaluados en total consideraban 118,69 hectáreas. Al respecto si se considera que durante la evaluación ambiental (Anexo 8 de Adenda 2) del proyecto se estableció que se rescatarían 1.809.570 individuos de un total de 44 especies, es posible concluir que la utilización de solo un sitio de relocalización no será suficiente para el trasplante</li> </ul>
