Superintendencia del Medio Ambiente
Gobierno de Chile

INFORME TÉCNICO DE FISCALIZACIÓN AMBIENTAL

MINERA FARO CARRANZA PIRAZZOLI

DFZ-2021-348-VII-RCA

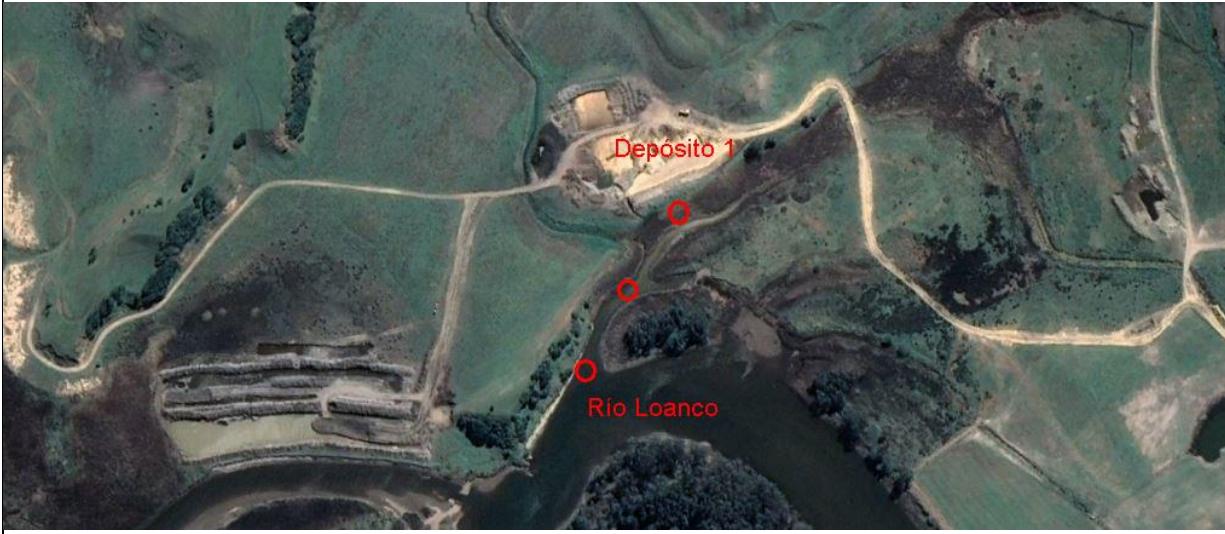
<p>Figura 5. Fecha: -</p> <p>Descripción Medio de Prueba: Imagen satelital donde se indican los puntos (círculos en rojo) donde el laboratorio ETFA realizó muestreo de aguas superficiales.</p>

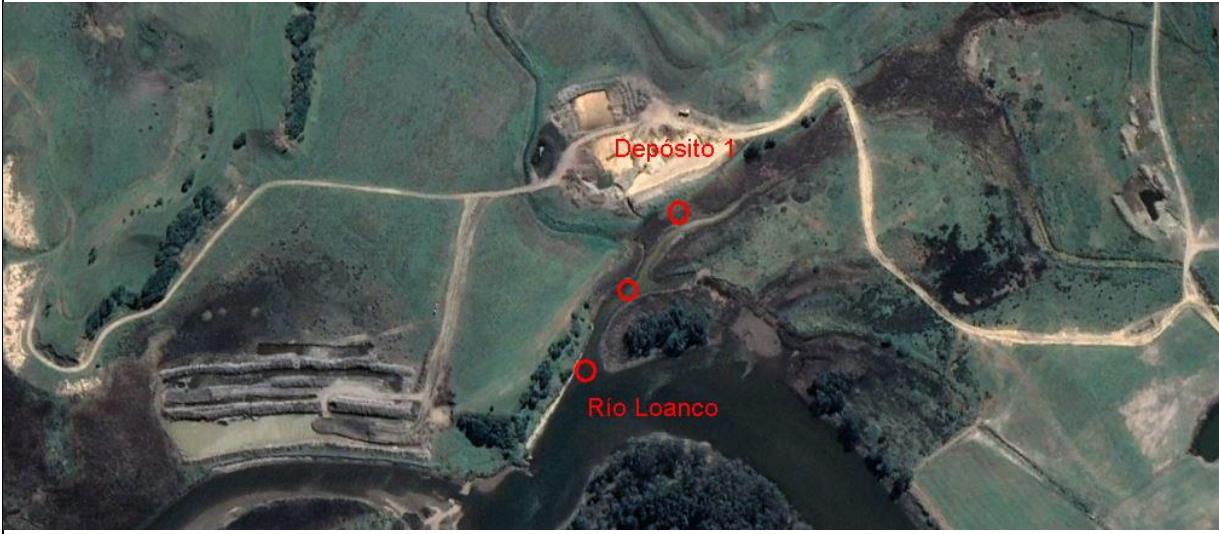
<p>Figura 6. Fecha: -</p> <p>Descripción Medio de Prueba: Imagen satelital donde se indican los puntos (círculos en rojo) donde el laboratorio ETFA realizó muestreo de aguas superficiales.</p>
