INFORME TÉCNICO DE FISCALIZACIÓN AMBIENTAL

TURBERA PREDIO PANGAL BAJO

DFZ-2021-1360-XI-SRCA

Mayo 2021

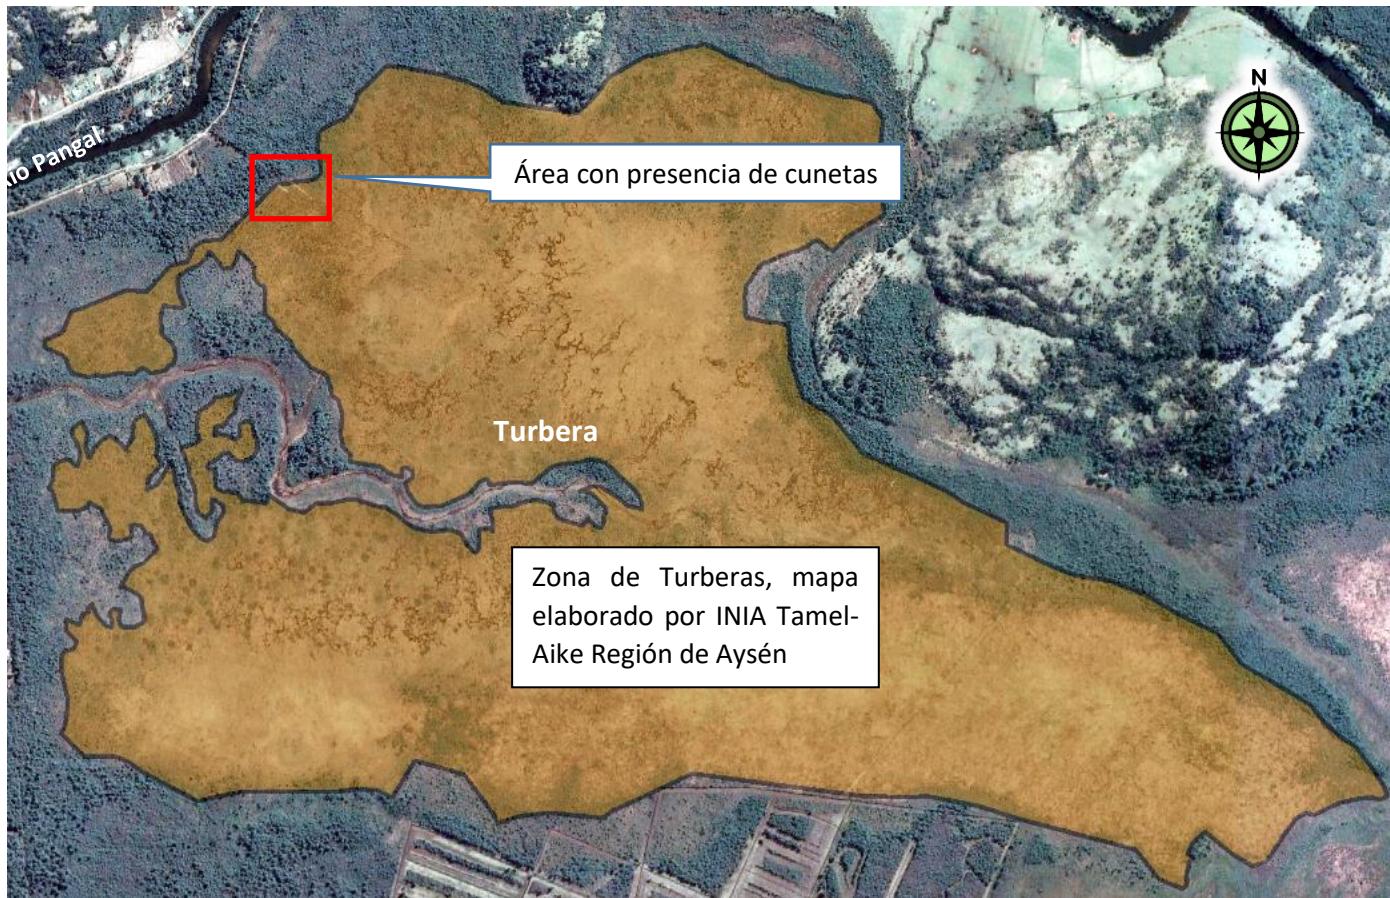
Figura 2

Como apoyo a la fiscalización ocular y registros fotográficos, se tomaron imágenes usando un dron, equipo propiedad de la Dirección General de Aguas, además se cuenta con imagen de mapa de turberas elaborado por INIA Tamel Aike (Figura 2). En base a todos los medios probatorios obtenidos en la fiscalización y los antecedentes revisados, se constató la presencia de cunetas de drenaje con escurrimiento de aguas desde la turbera ubicada en el predio, según el siguiente detalle:

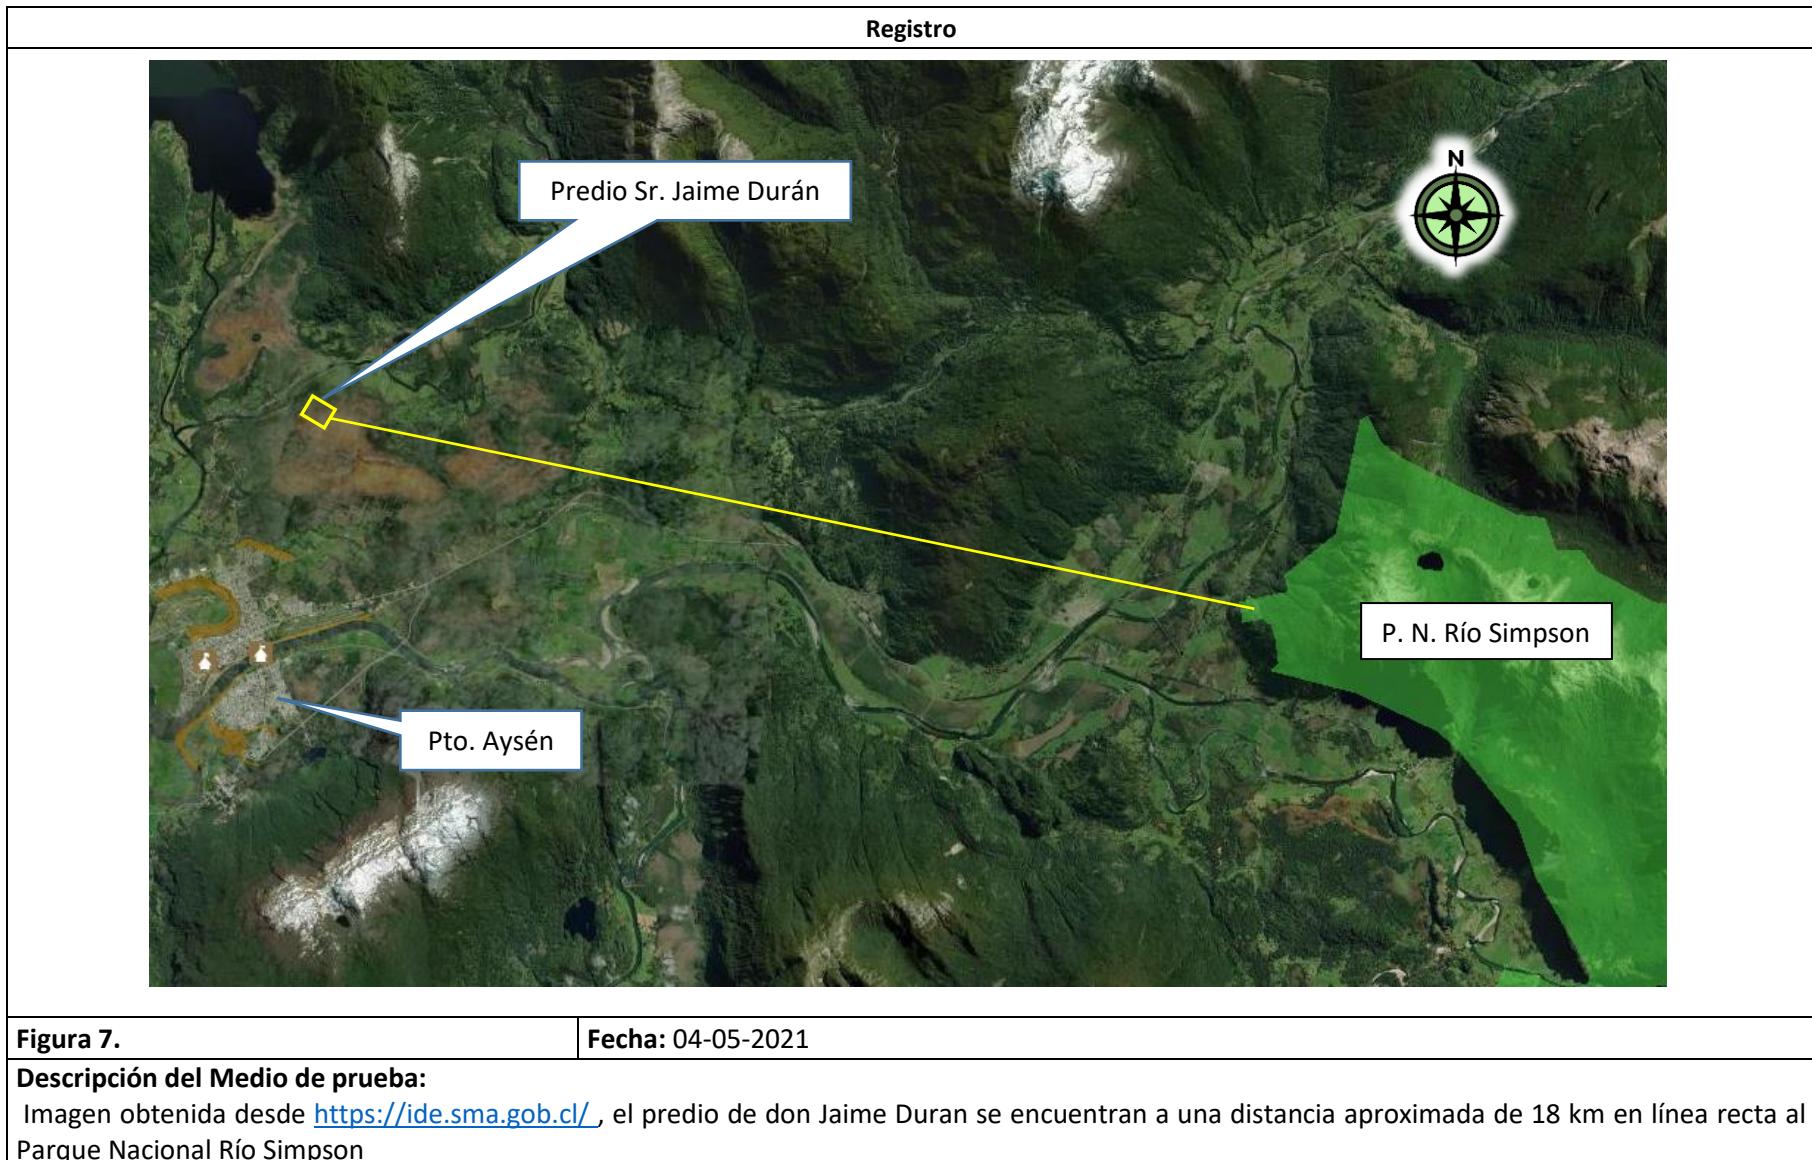
Hechos constatados:	
<p>Se efectuó revisión de área protegidas https://ide.sma.gob.cl/, constatándose que el área protegida más cercana al predio propiedad de Don Jaime Durán, corresponde al Parque Nacional Río Simpson ubicado a 17,5 km en línea recta (Figura 6). No existe influencia del proyecto sobre el Parque Nacional Rio Simpson.</p>	
Análisis de Tipología de Proyecto o Modificación	
<p>El predio propiedad de don Jaime Duran Grau, se encontraría fuera de las áreas protegidas reconocidas por el estado de Chile y que se encuentran identificadas en la región de Aysén https://ide.sma.gob.cl/, siendo la más cercana el P.N. Río Simpson ubicado a 17, 5 km en línea recta (Figura 7). No se constataron evidencias que permita deducir la existencia de afectación a áreas bajo protección oficial según prescribe la norma en análisis.</p>
