INFORME TÉCNICO DE FISCALIZACIÓN AMBIENTAL

Requerimiento de Ingreso al SEIA

OBRA REPOSICIÓN COSTANERA COQUIMBO

DFZ-2021-624-IV-SRCA

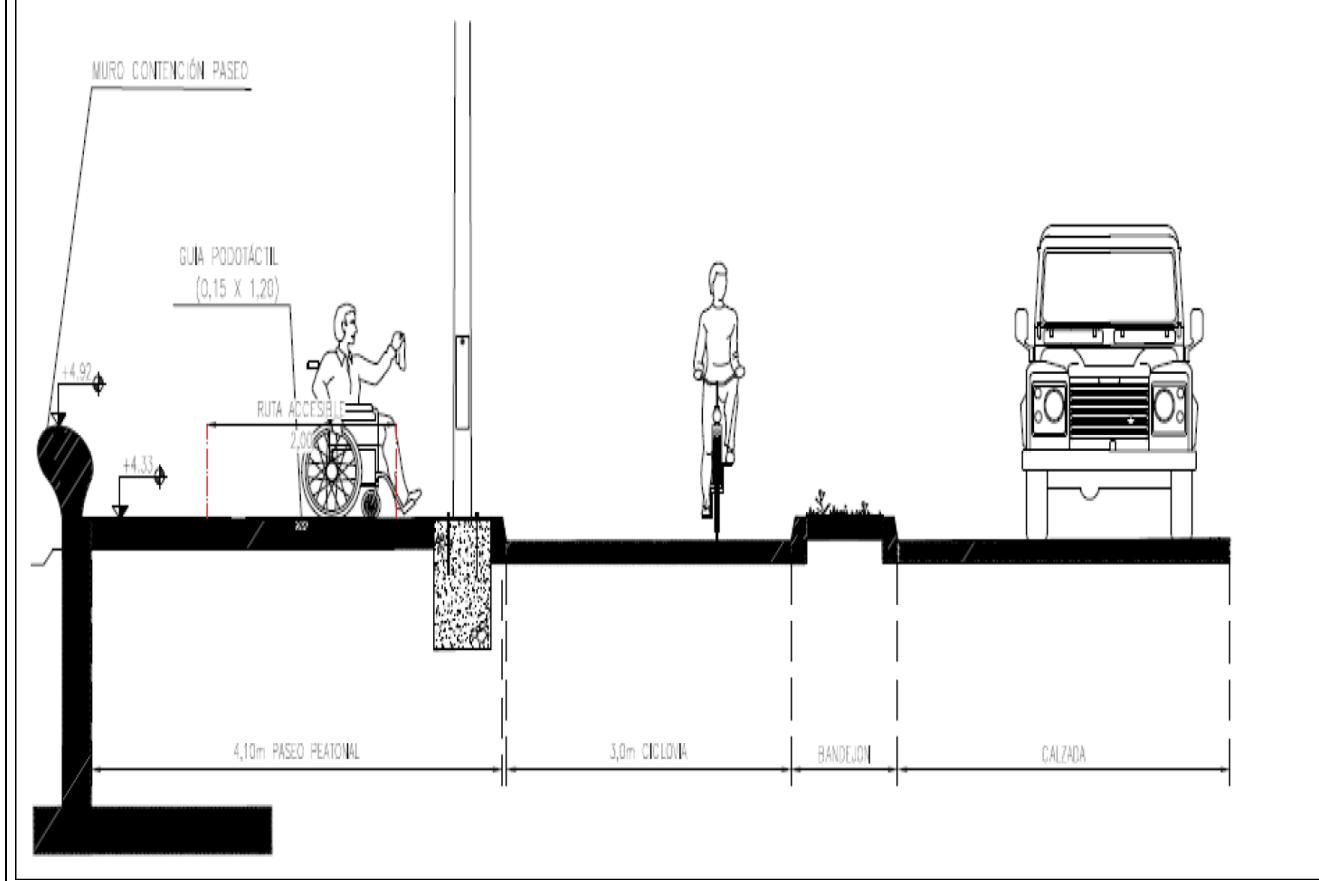
Imagen 5.

Descripción del medio de prueba: ubicación de los sectores a intervenir por obra de Reposición Costanera Coquimbo, se distingue desde la izquierda de la figura, el muro de contención a construir, el paseo peatonal, ciclovía, bandeón y calzada.
