## INFORME TÉCNICO DE FISCALIZACIÓN AMBIENTAL

### PFV LOS CORRALES DEL VERANO

DFZ-2021-996-XIII-RCA

JUNIO 2021

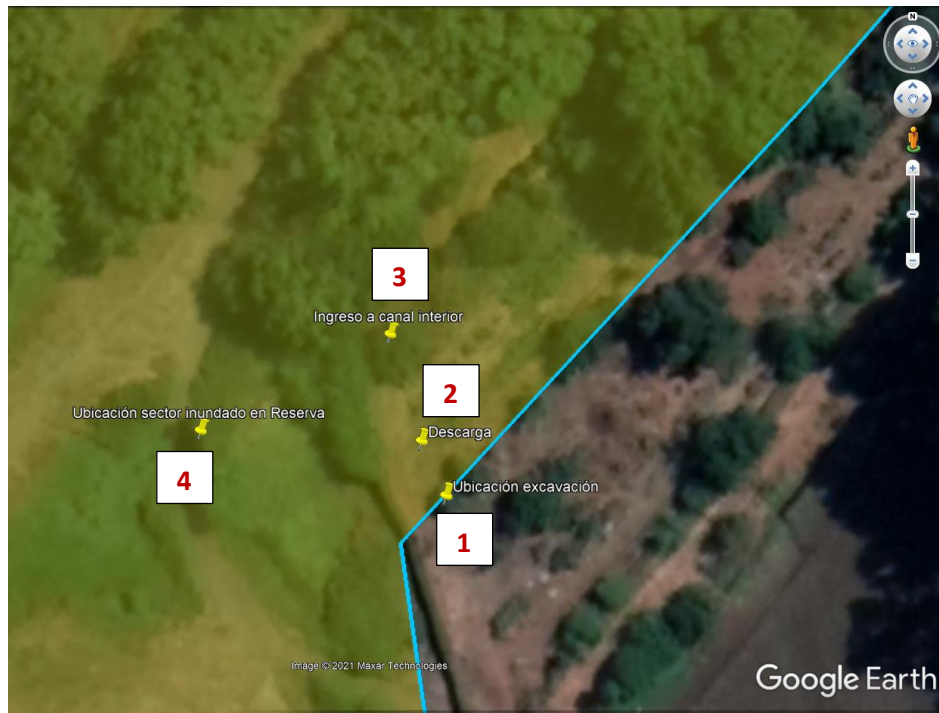
Figura 3. Recorrido y Estaciones de la actividad de Inspección del día 03 de mayo de 2021

- **Fecha de inicio de la construcción:** 25 de marzo de 2021.
- **Ubicación de la excavación:** de acuerdo a los registros levantados por esta Superintendencia en terreno, se constata que la excavación está emplazada sobre el límite del polígono del humedal El Trapiche. Ver **Figura 3**, estación N° 1.

- **Ubicación de la descarga:** de acuerdo a los registros levantados por esta Superintendencia en terreno, se constata que tanto el punto de descarga del agua aflorada como el punto de ingreso al canal que conectó con la Reserva Natural y el humedal, están al interior del mismo. Ver **Figura 3**, estaciones N° 2 y N° 3, respectivamente.

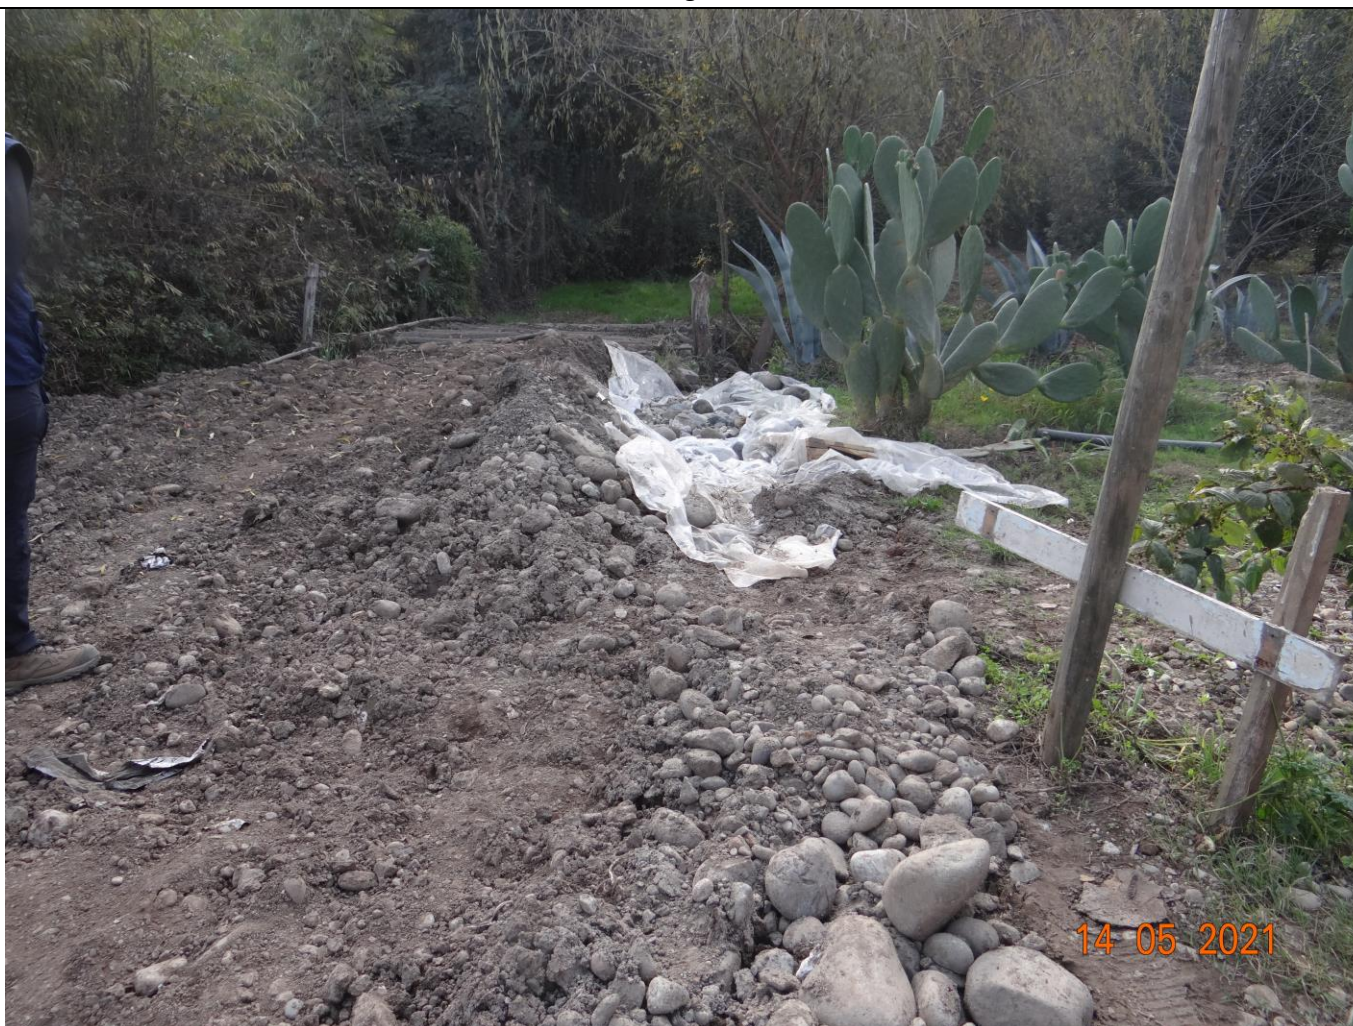
Fotografía 13.

1. No se encontraban instalados los equipos del sistema de bombeo y conducción del agua aflorada que fueron constatados con fecha 03 de mayo de 2021, a saber: tubería rígida de aproximadamente 20 centímetros de diámetro, conectada a una tubería flexible de igual diámetro. Ver **Fotografía 2**.
2. En el sector donde el titular realizó la descarga del agua aflorada se mantenía instalada la cubierta plástica sobre el terreno, con bolones en su parte superior. Ver **Fotografía 13**.
