INFORME TÉCNICO DE FISCALIZACIÓN AMBIENTAL

Expediente de Fiscalización
DFZ-2021-385-VIII-RCA
(Fusión con expediente: DFZ-2019-207-VIII-RCA)

CANTERA FUNDO LO ALFARO
(UF N° 3728)

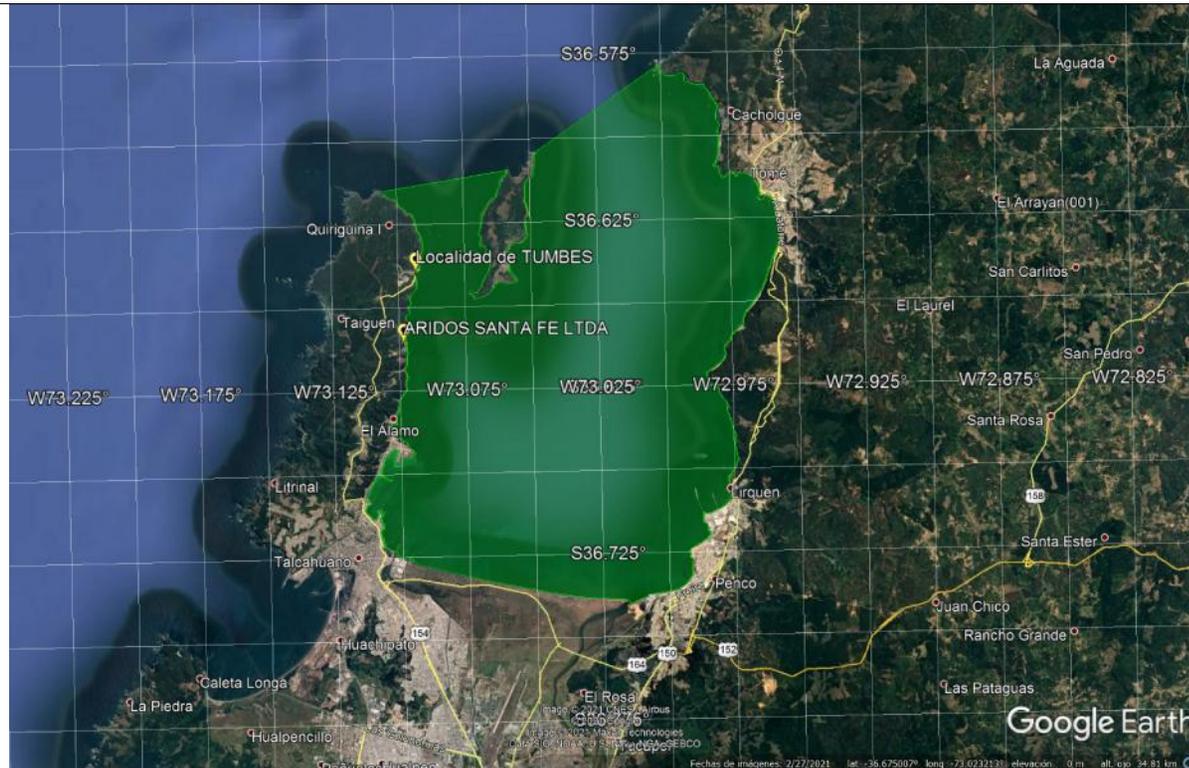
La Bahía de Concepción es una Bahía semi cerrada con poco más de 170 km², con usos múltiples que incluyen tres puertos de carga (Puerto de Lirquén, Muelles de Penco y Puerto de Talcahuano), terminales pesqueros, plantas industriales pesqueras, emisarios submarinos de aguas servidas, los Astilleros y Maestranzas de la Armada (ASMAR), asentamientos costeros en las comunas de Talcahuano, Penco y Tome, además de las instalaciones de la Segunda Zona Naval. La bahía se caracteriza por un intenso tráfico de embarcaciones de cabotaje y pesca.

- La extracción es y actividades de movimiento de material se concentran dentro de los terrenos privados, en la zona de playa que corresponde a Terrenos de playa. Esta zona corresponde al territorio existente sobre la línea de alta marea (límite superior de la playa), y que presenta influencia marina directa.

- De acuerdo a la información proporcionada tanto por el titular en respuesta a requerimiento de información (Anexo 3) como a antecedentes proporcionados por la Armada, los terrenos particular colindan i limitan con el mar, entendiéndose en este caso como la playa o intermareal.
