INFORME TÉCNICO DE FISCALIZACIÓN AMBIENTAL

DFZ-2020-3531-VIII-RCA

“PLANTA DE ASTILLADO CORONEL”
UF 8562

Denuncia SIDEN 43-VIII-2020

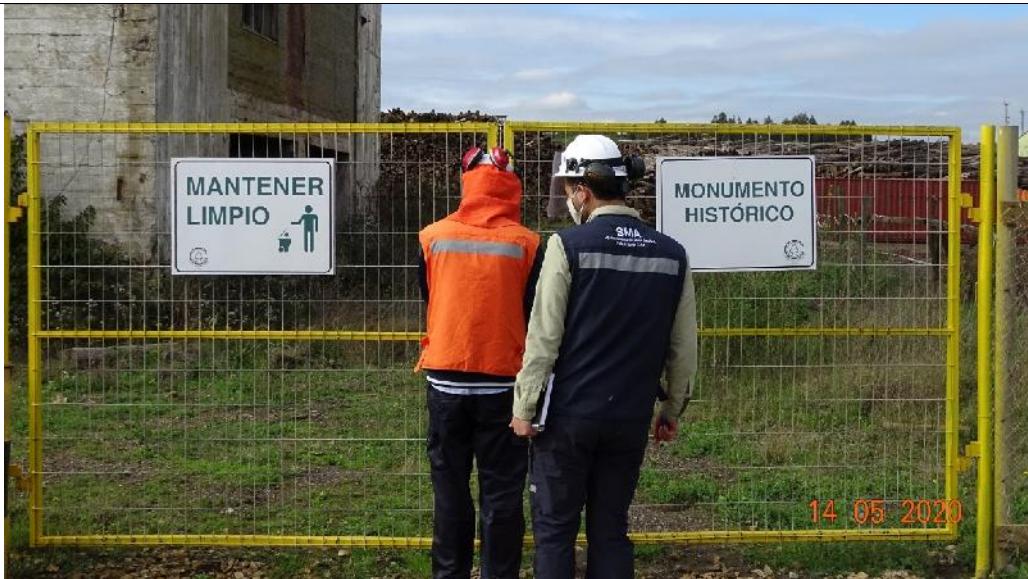
Fotografía 10.

Descripción del medio de prueba: Acceso a monumento histórico.

- Finalmente, se constató la existencia de un acceso al MH por el sector de Avenida Costanera, el cual se encuentra cerrado por razones de seguridad; sin embargo, la empresa indicó que en caso de que se solicite el acceso por parte de algún ciudadano esta la disponibilidad para abrirlo.
