INFORME TÉCNICO DE FISCALIZACIÓN AMBIENTAL

DFZ-2021-1853-VIII-RCA

ALCANTARILLADO Y EMISARIO AGUAS SERVIDAS DE LOTA (UF 3095)

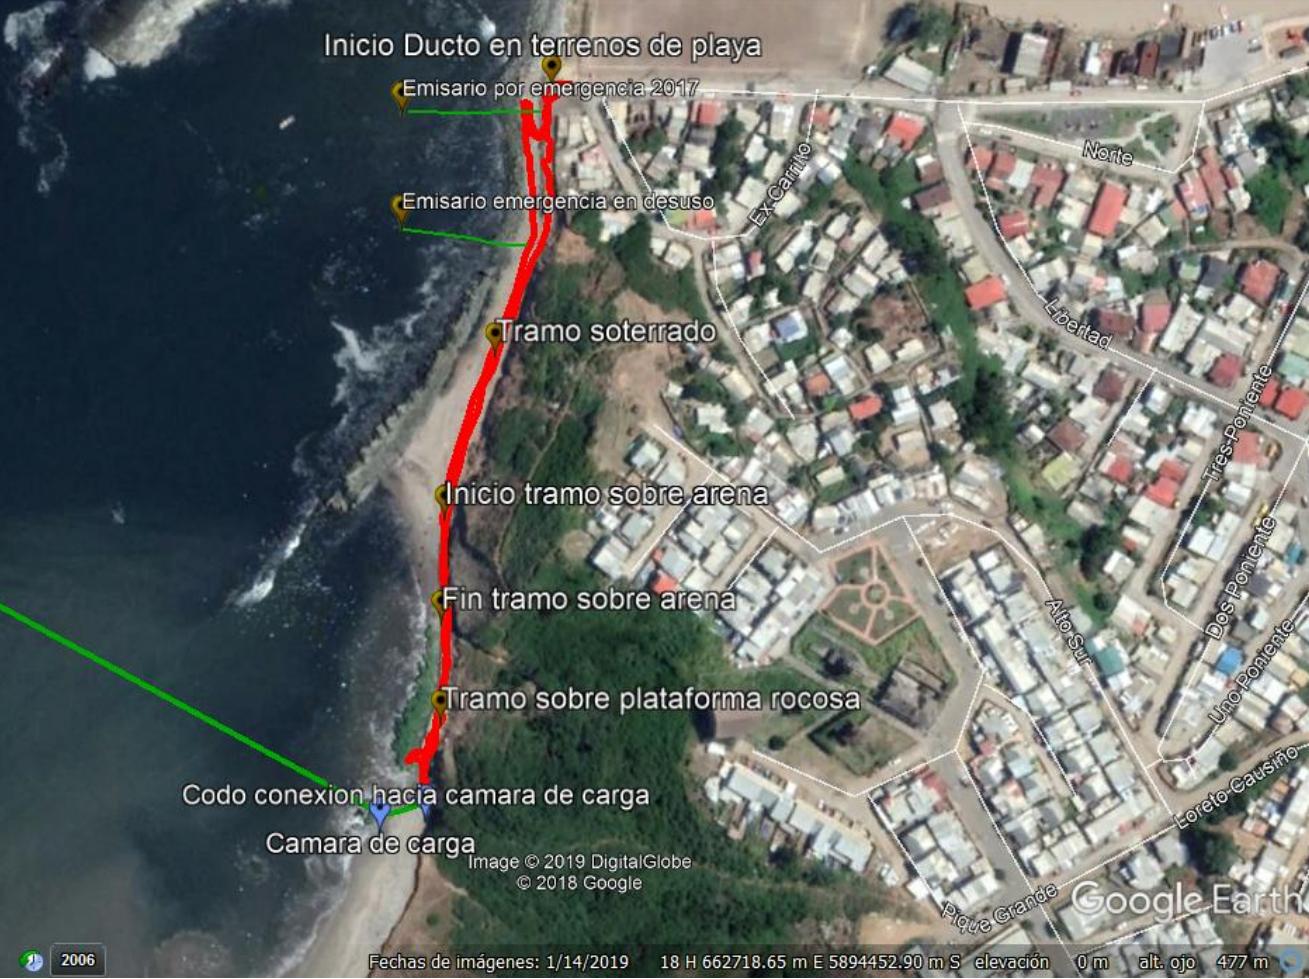
| Nº 1 Hecho constatado | Materia específica objeto de la fiscalización ambiental. | Exigencia asociada |
|---|---|---|
| <p>ACTIVIDADES DE INSPECCIÓN EN TERRENO</p> <p>Con fecha 29-05-2019, se concurrió a las instalaciones del EMISARIO SUBMARINO DE LOTA, en compañía de funcionarios de la Armada de Chile y de la SISS.</p> <p>En el lugar, pasadas las 11:10 AM, los fiscalizadores fueron recibidos el Sr. Enrique Manríquez, Supervisor de Tratamiento de la empresa ESSBIO S.A. para Lota-Coronel.</p> <p>En terreno, en sector caleta El Blanco, se procedió a sostener la reunión de inicio, explicando los alcances y causas de la fiscalización. El Sr. Manríquez declaró conocer la RCA N° 54/1997 en cuestión.</p> <ul style="list-style-type: none"> - Al respecto, se recuerda al representante, que la Resolución Exenta N° 1610/2018 de fecha 20-12-2018 de la SMA, requirió a todos los titulares cuyas RCA mantuvieran o requirieran un Plan de Prevención de Contingencias y Planes de Emergencias, la remisión de dichos antecedentes actualizados a la SMA a través del portal SMA. Se informa que la empresa sanitaria ESSBIO SA realizó tal actualización, siendo el Plan remitido en fecha. - Con base en lo anterior, y en el historial previo de roturas del tramo terrestre del sistemas de alcantarillado y disposición de aguas servidas de Lota vía emisario submarino, y a petición de la SISS, se ha determinado la necesidad de efectuar una fiscalización de oficio preventiva, además de una revisión de los Planes de Prevención de Contingencias y de Emergencia antes mencionado. <p>Se procedió a recorrer el tramo terrestre comprendido entre las coordenadas UTM (WGS84, 18H)</p> <ul style="list-style-type: none"> • 5894598 mS; 662715 mE, • hasta las coordenadas 5894332 mS - 662657 mE. <p>A continuación se muestra el track (en rojo) de la inspección del 29-05-2019:</p> | | |

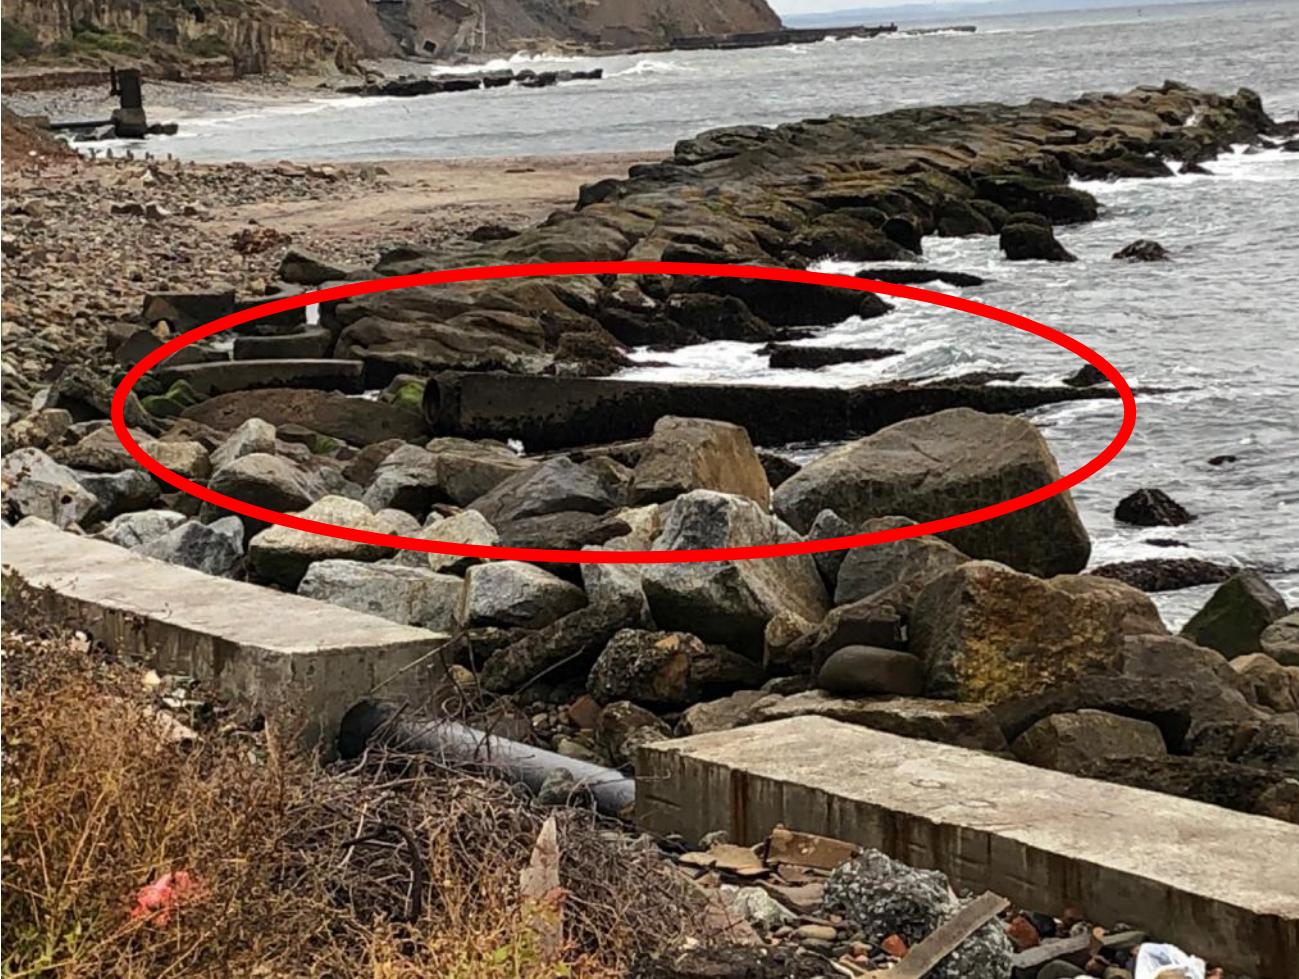
Si bien en terreno se evidenció una rotación de los muertos de hormigón utilizados en el anclaje del 2do tramo terrestre sobre sustrato arenoso de 41 metros de largo, generando un riesgo concreto de torsión y rotura del ducto de HDPE instalado, la empresa comprometió acciones de reforzamiento del anclaje en el sector. El uso de dados de poco peso en el sector, se constató no es suficiente para reducir la flotabilidad del ducto de HDPE para ese tramo.

Después de efectuado el recorrido en el tramo terrestre, el equipo de trasladó a las Oficinas Corporativas en la comuna de Coronel, donde el Supervisor del Área presentó la propuesta de la empresa, para el Diseño de Ingeniería Básica y de Detalle, para una serie de protecciones del tramo terrestre (ducto en sector playa antes de la cámara de carga), en particular para el tramo emplazado sobre fondo arenoso, el cual apunta a subsanar lo registrado en los puntos anteriores de esta acta.

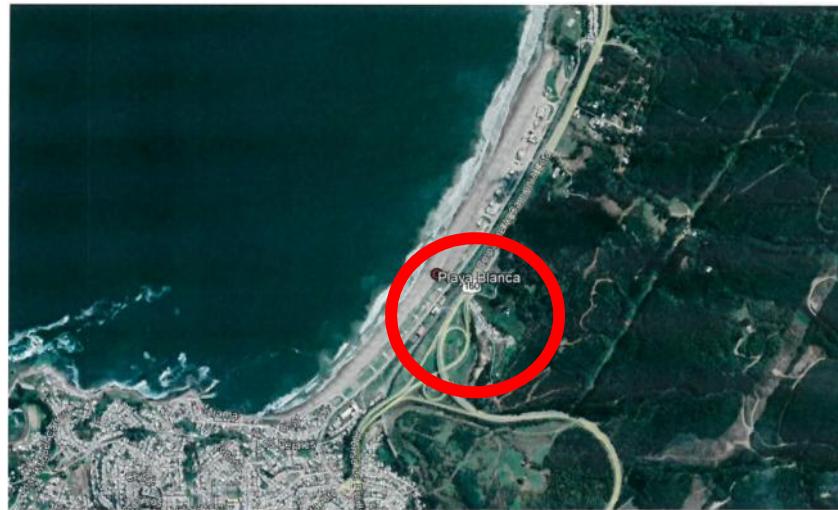
Imagen 1 Ubicación Quebrada Playa Blanca, fuente Google Earth

| Nº 2 Hecho constatado | Materia específica objeto de la fiscalización ambiental. | Exigencia asociada |
|---|---|---|
| En el lugar se observó que el riachuelo presenta restos de residuos sólidos (RSU), correspondientes principalmente envases plásticos, botellas y papeles. La basura acumulada se encuentra estancada por la vegetación, y se encuentra acumulada tanto en la ribera como al centro del cauce. No se observó presencia de personal municipal realizando labores de limpieza en el sector. | | |
