INFORME TÉCNICO DE FISCALIZACIÓN AMBIENTAL

HOSPITAL MILITAR - LA REINA

DFZ-2021-1008-XIII-NE

AGOSTO 2021

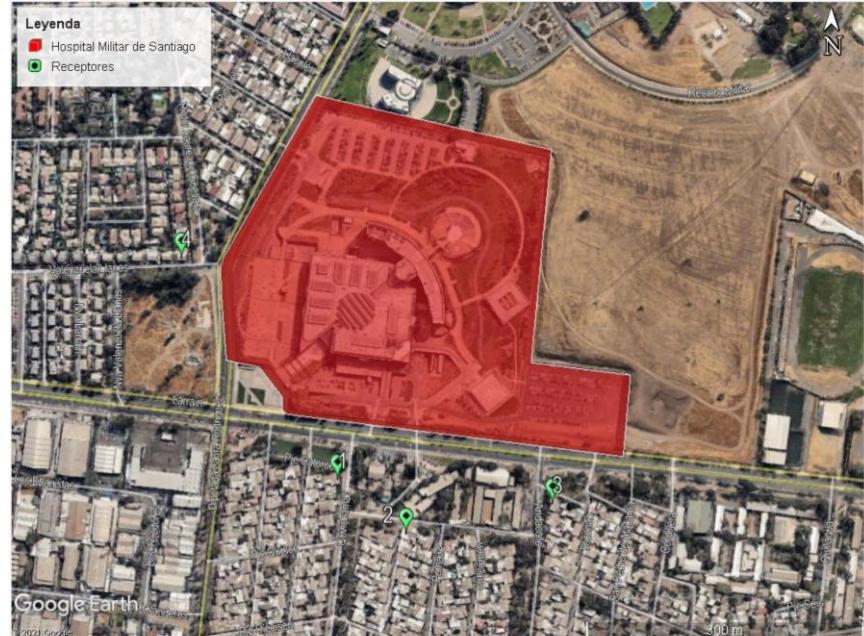
Figura 2.

- c. **Zonificación:** Se corrobora el uso de suelo de los receptores y homologación de zona, ubicándose los receptores 1, 2 y 3 en Zona E y el receptor 4 en Zona D del Plan Regulador Comunal de La Reina, homologados a Zona II del D.S. N°38/11 MMA (Figura 2).
- d. **Resultados:** A partir de los datos obtenidos según la metodología señalada en el D.S. N°38/11 MMA, es posible indicar que la fuente excede el límite establecido para Zona II de la Norma de Emisión en el receptor 1 durante la primera noche de medición, de acuerdo a los resultados encontrados en la siguiente tabla:
