INFORME TÉCNICO DE FISCALIZACIÓN AMBIENTAL

VERTEDERO EL TOTORAL – EL QUISCO

DFZ-2021-2318-V-SRCA

AGOSTO 2021

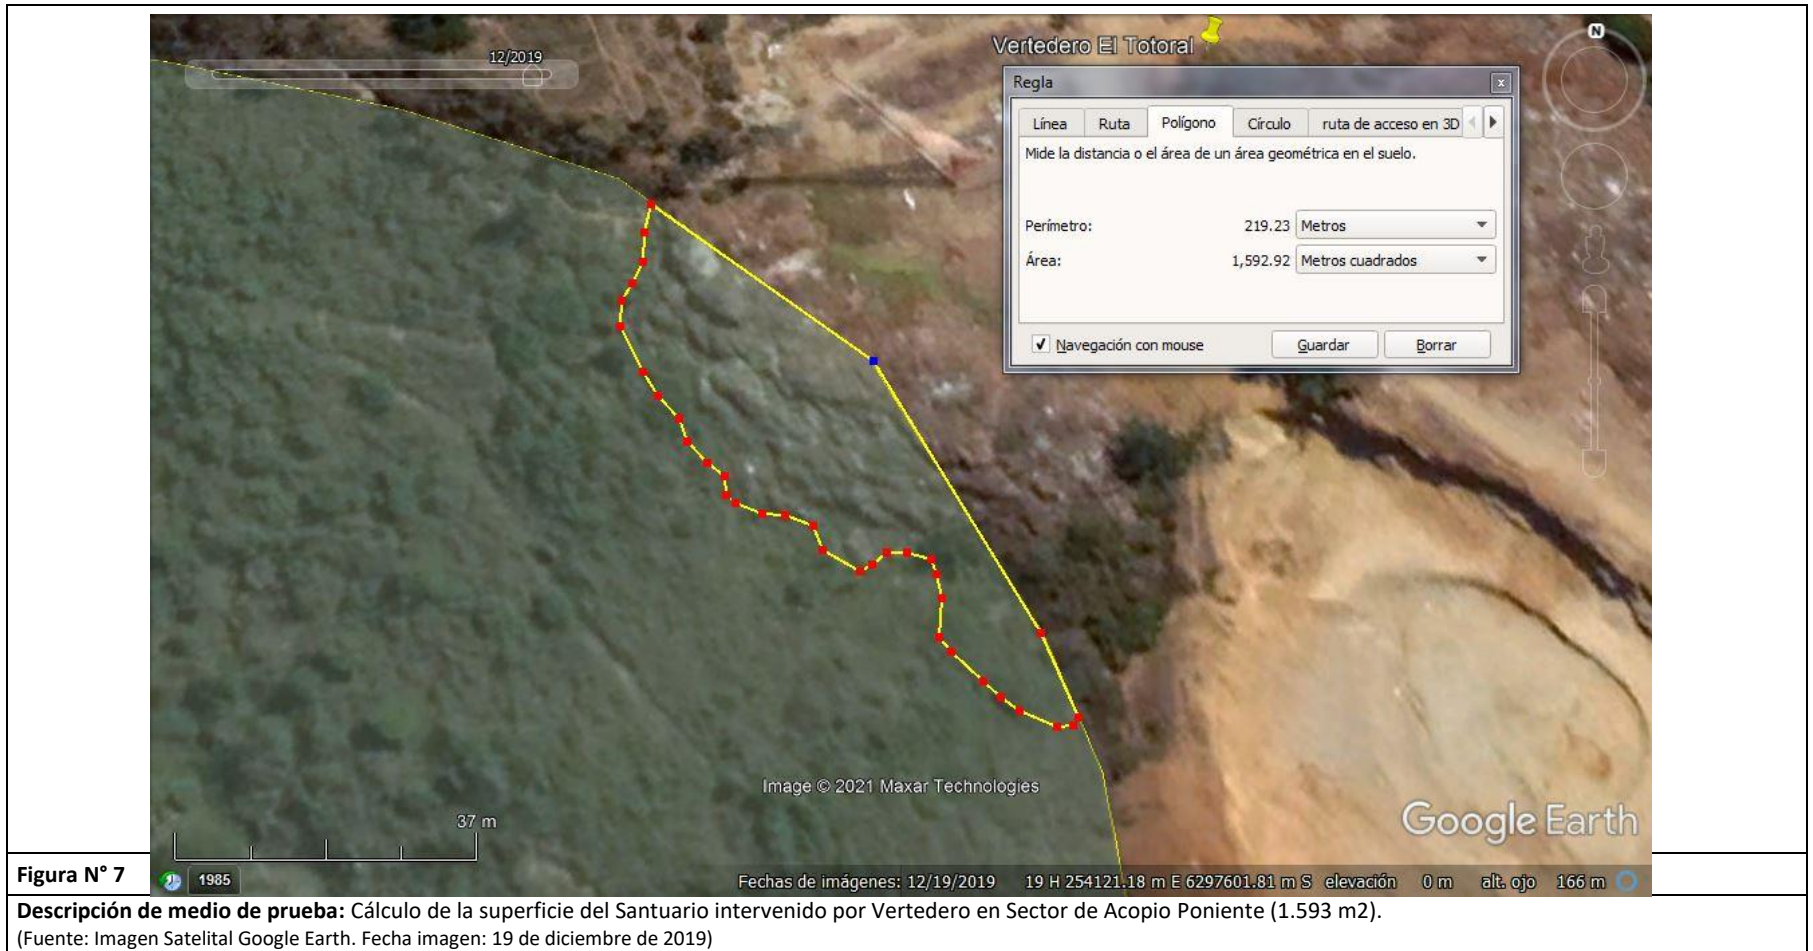
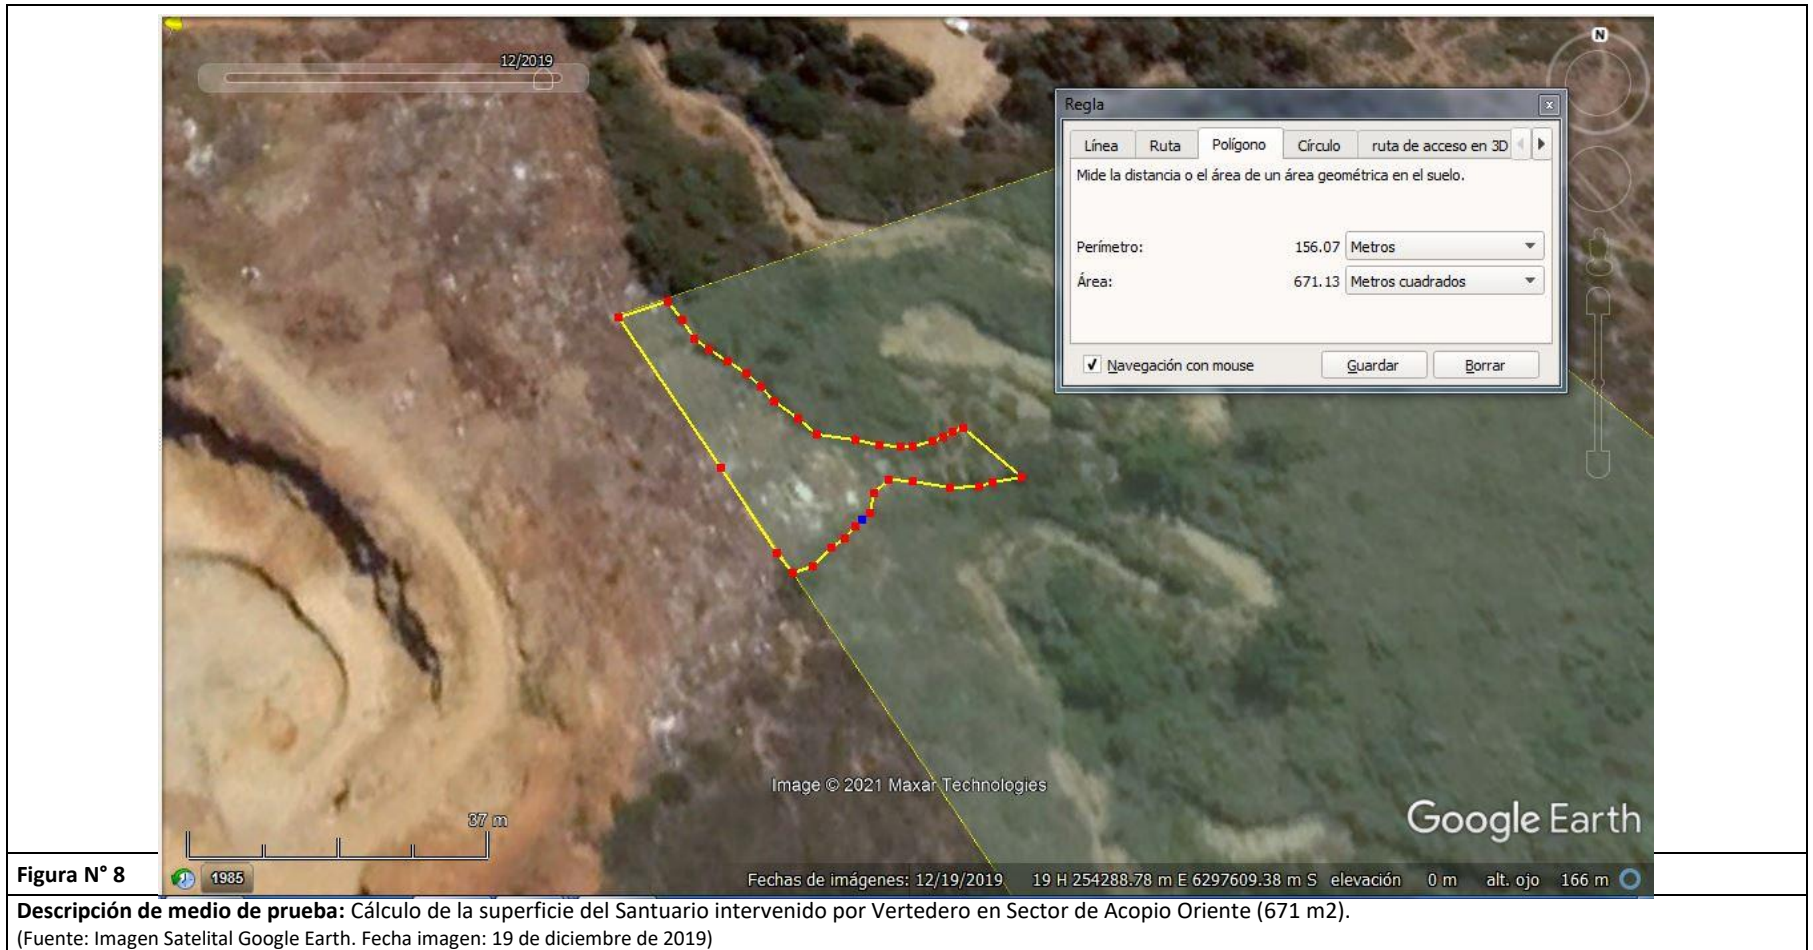
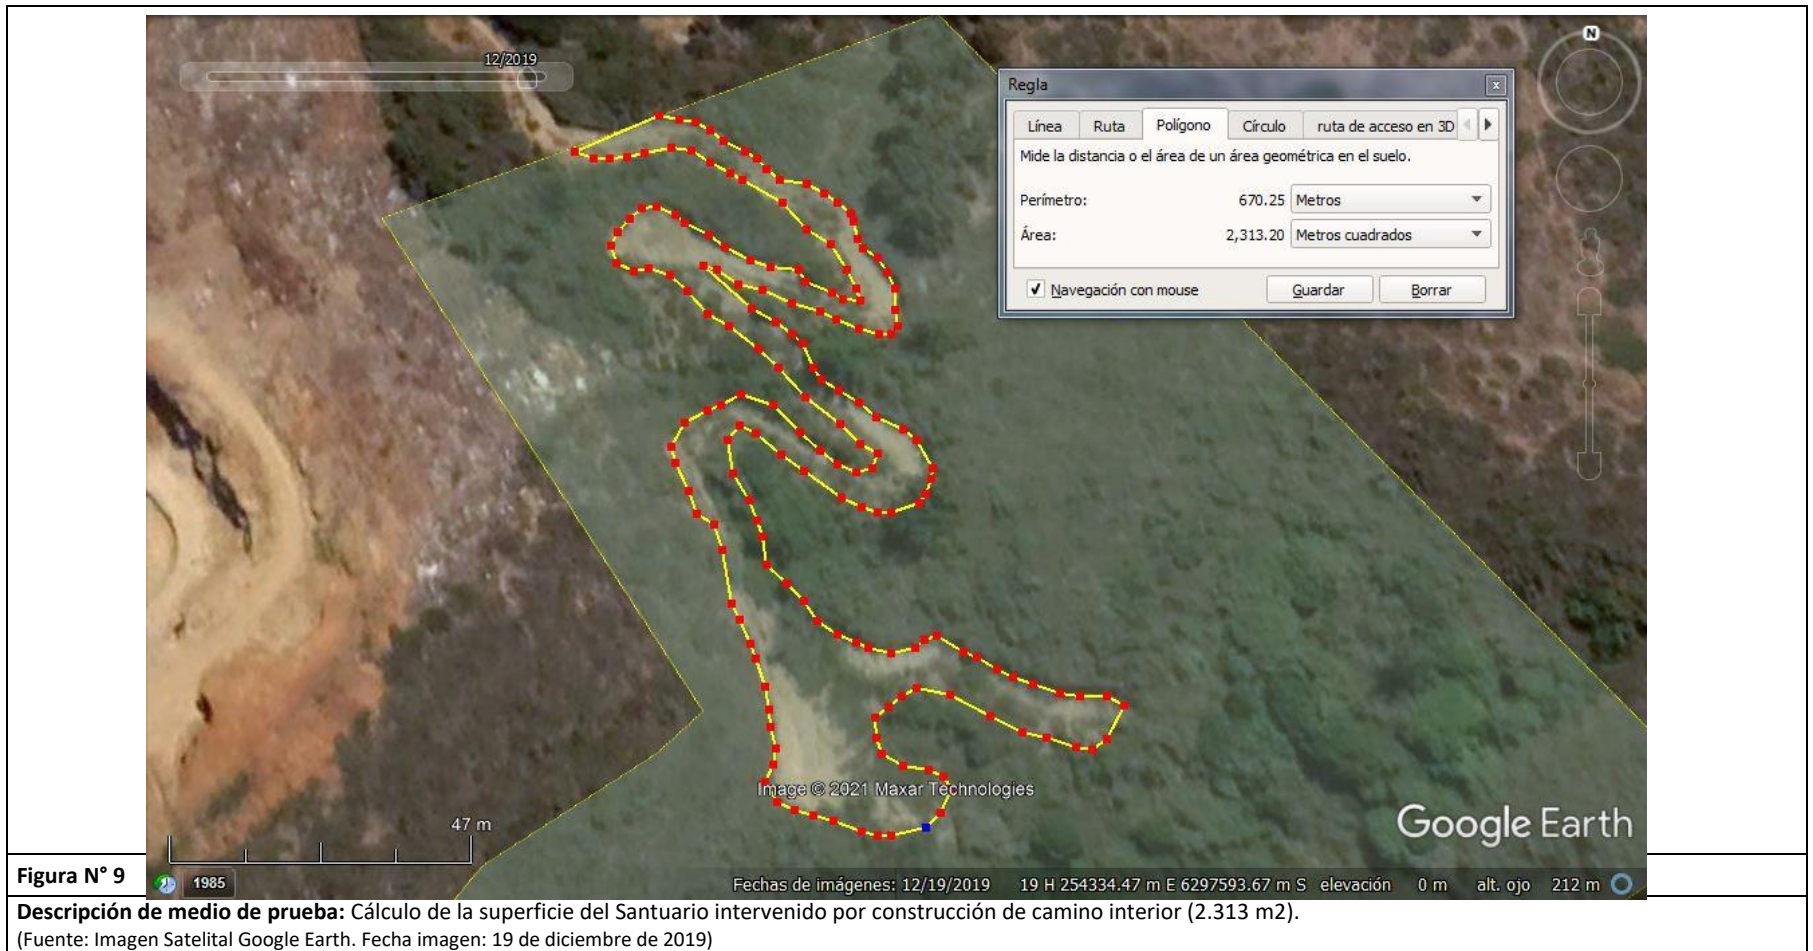
Descripción de medio de prueba: Ubicación del Vertedero El Totoral respecto de los límites del Santuario de la Naturaleza Quebrada de Córdova (SNQC).
(Fuente: Imagen Satelital Google Earth. Fecha imagen: 23 de abril de 2021)

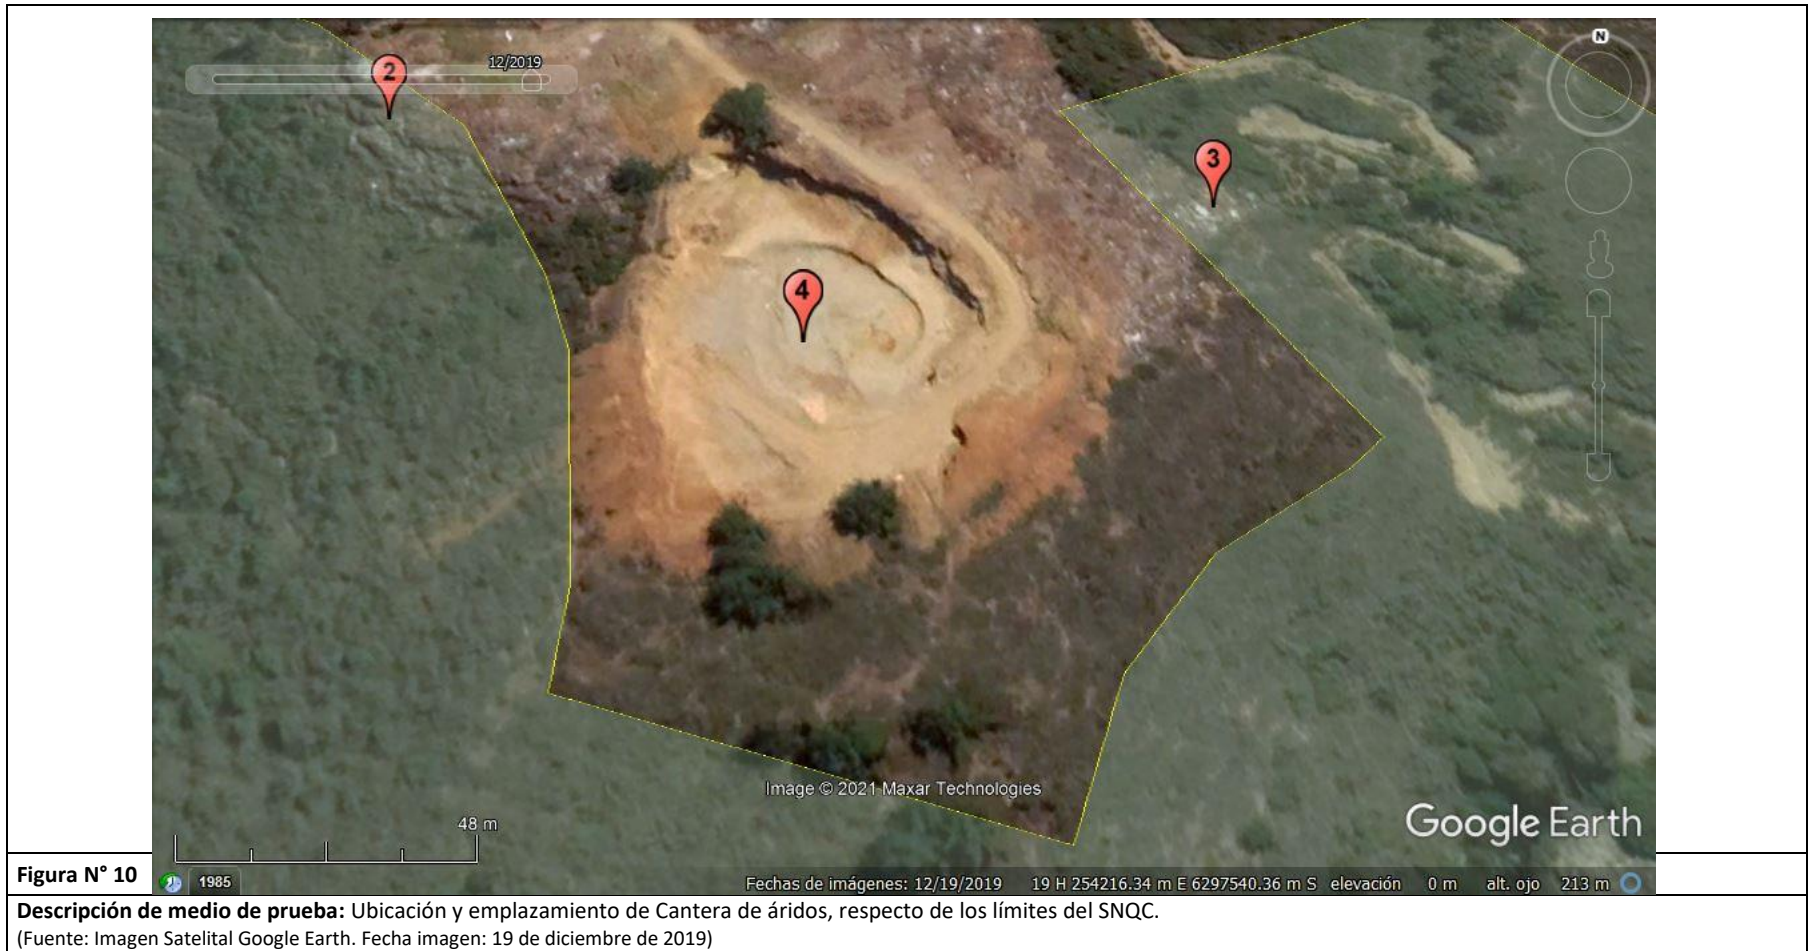
Se constata excavación profunda de aproximadamente unos 12 a 13 metros. Tiene implementado camino para el tránsito de maquinaria. Su superficie es aparentemente circular con un diámetro aproximado de unos 60 metros entre bordes. (Fotografías 15 al 18).

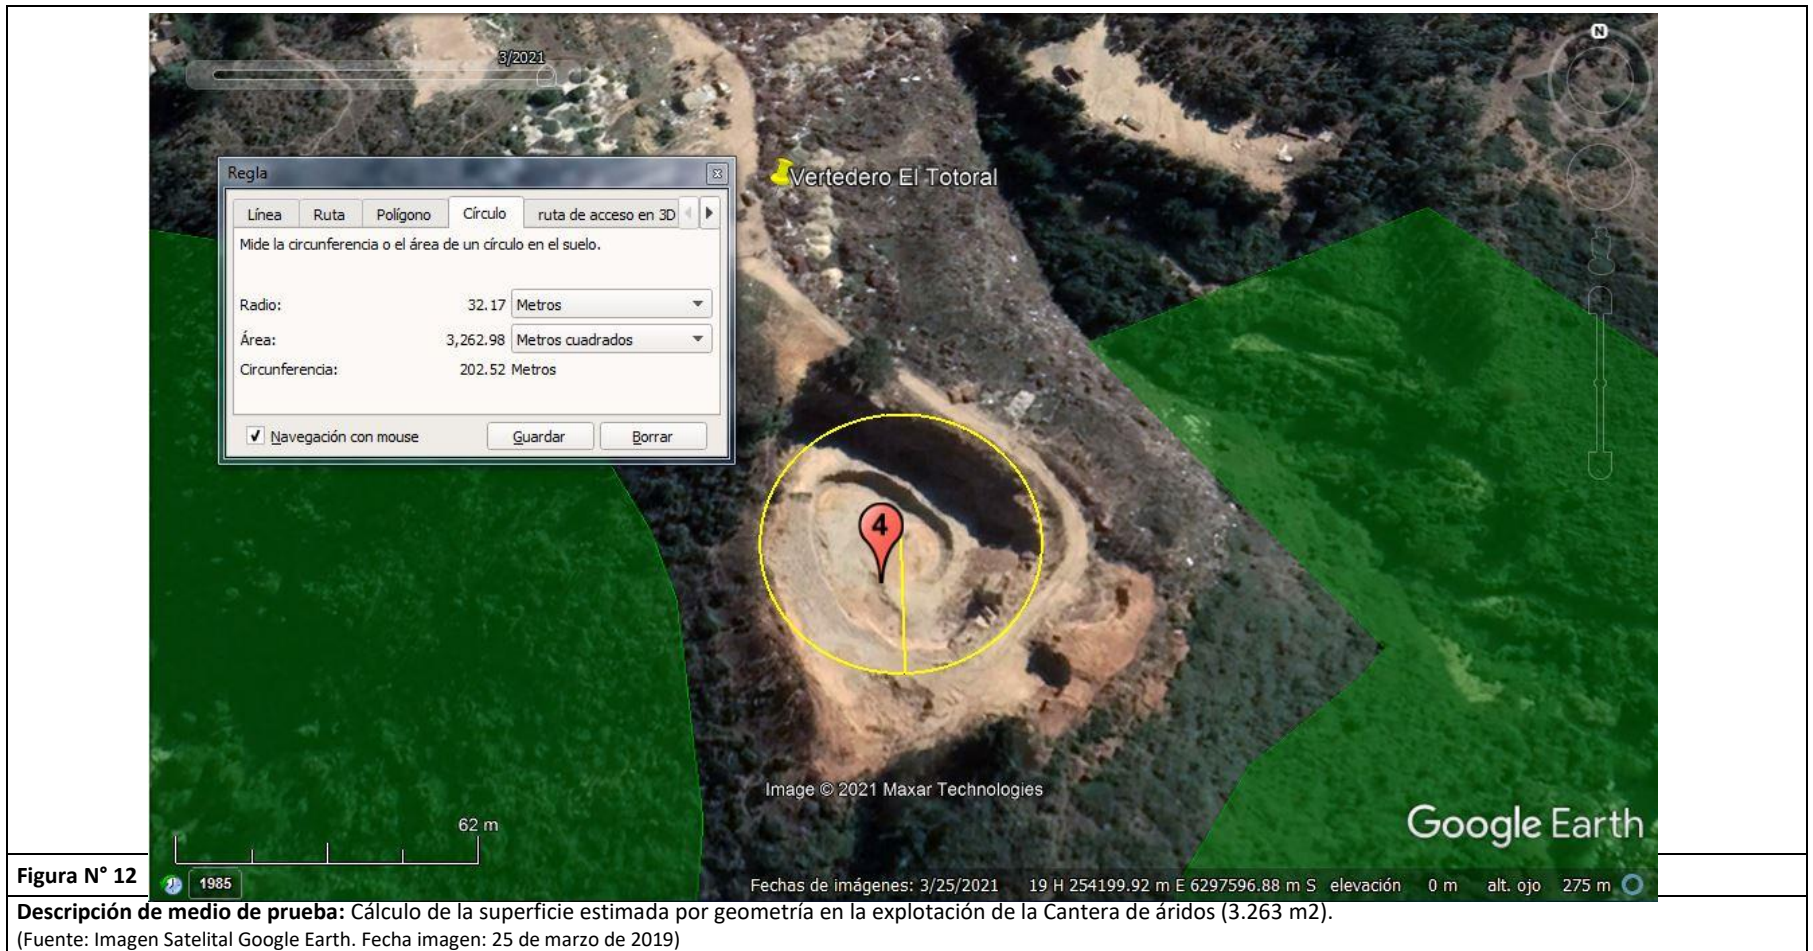
Descripción de medio de prueba: Cálculo de la superficie intervenida en la explotación de la Cantera de áridos (7.865 m²) (0,79 ha).
(Fuente: Imagen Satelital Google Earth. Fecha imagen: 25 de marzo de 2019)
