INFORME TÉCNICO DE FISCALIZACIÓN AMBIENTAL

RELLENO SANITARIO LOMA LOS COLORADOS

DFZ-2021-945-XIII-RCA-IA

AGOSTO 2021

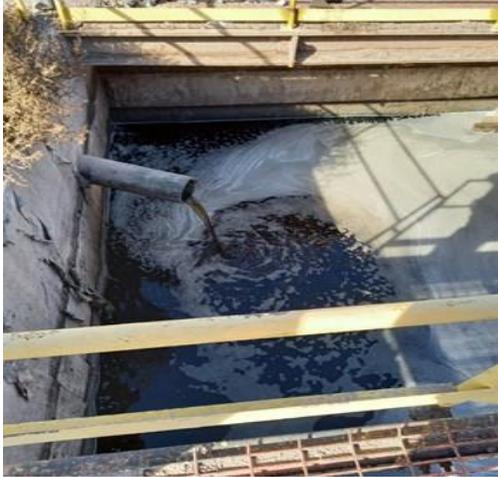
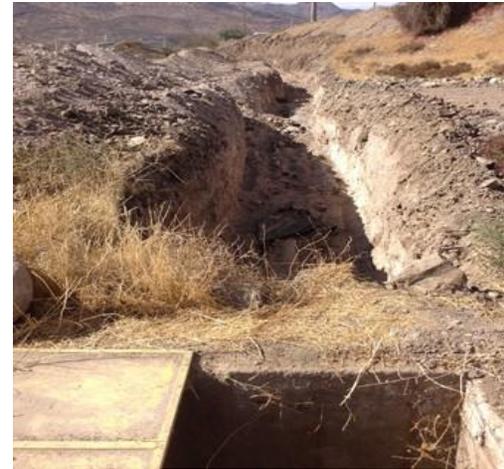
Fotografía 9.

- b. En las inspecciones de los días 22-04-2020 y 07-07-2021 se constató que los lixiviados generados por la masa de residuos del RSLLC llegan a la cámara sumidero, ubicado en el sector norte de las instalaciones (Fotografía 7), a través de 4 tuberías de HDPE, que captan los líquidos en diferentes sectores del relleno sanitario (Fotografía 8), siendo identificadas por Felipe Barraza como: rebalse, boca de pescado, sector norte y sector sur (perimetral). Se observó que el sumidero tiene implementado un caudalímetro y tres bombas para impulsar los lixiviados a las distintas piscinas de acumulación, aun cuando en la inspección del 22-04-2021 se verificó la presencia de dos bombas (Fotografías 9 y 10).

Descripción Medio de Prueba: Bomba y tubería de conducción de lixiviados desde la cámara sumidero a piscinas de acumulación.

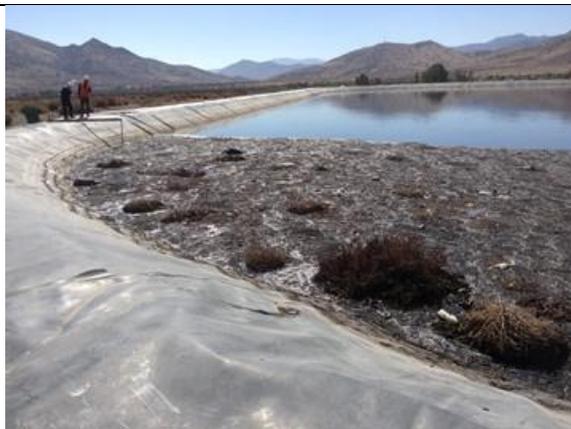
Descripción Medio de Prueba: Piscina P4 con líquidos en su interior y revancha de 0,6 m. medidos entre el nivel del líquido y el borde de superior del depósito.

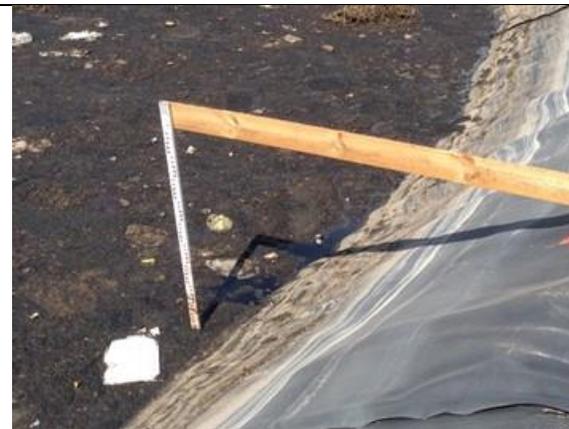
Descripción Medio de Prueba: Piscina P3 con acopio de lixiviados de aprox. 150.000 m³ y 1,0 m de revancha, según medición existente y regleta instalada en costado nor-poniente.

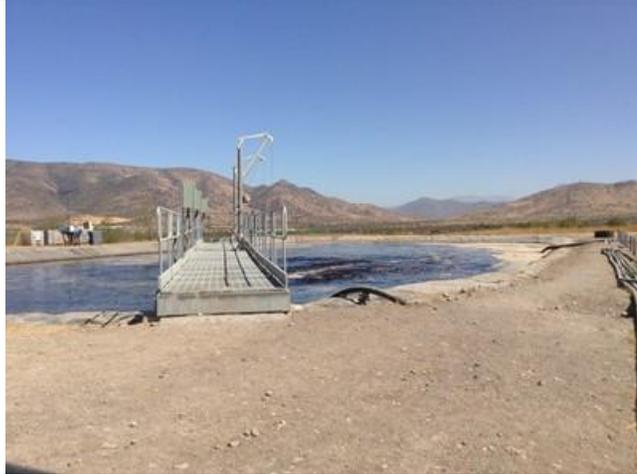
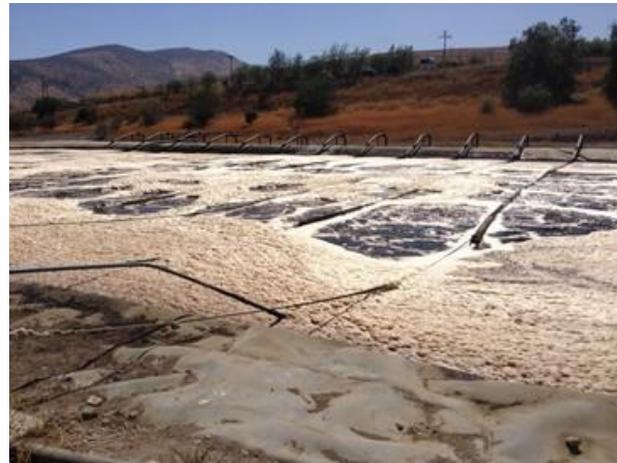
Fotografía 17.

- h. El día 22-04-2021, al interior de piscina P2 se observó que, además de la acumulación de lixiviados del relleno, se disponen los líquidos del lavado de camiones, siendo éstos últimos los que aportan los residuos sobrenadantes (barro y sedimentos) observados en el costado sur de la misma, de acuerdo a lo informado por Felipe Barraza. Se revisó la revancha existente, verificándose a través de la regleta existente para ello, una altura de 95 cm aprox. (Fotografías 17 y 18).

Descripción Medio de Prueba: Piscina P2 con líquidos en su interior y revancha de 95 cm. medidos entre el nivel del líquido y el borde de superior del depósito.

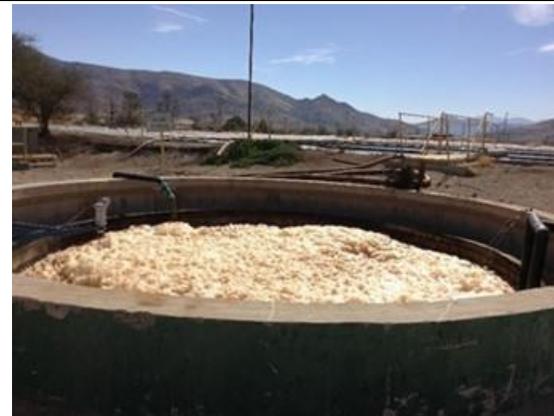
Descripción Medio de Prueba: Reactor MBR de capacidad aprox. 6.000 m3, observándose que sus líneas se encuentran aireando el líquido lixiviado.

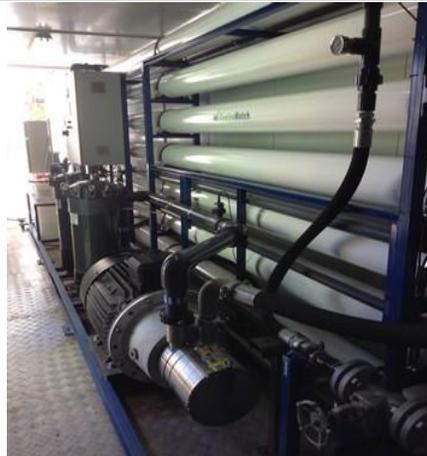
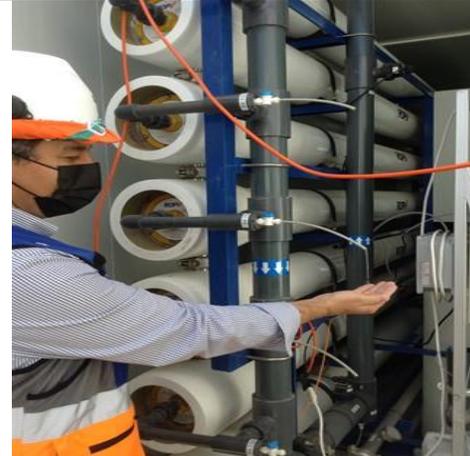
Fotografía 23.

- Al interior de la antigua piscina de rechazos existía acumulación de líquidos, correspondiendo al rechazo de la PTL.
 - Se observó el funcionamiento de la ultrafiltración (Fotografías 23 y 24) y de la osmosis inversa (Fotografías 25, 26 y 27) Ante consulta sobre el lugar donde se realizan los muestreos, se informó que se realizan en la cañería de descarga de líquidos, ubicada en la quebrada Las Mazas. Actualmente, el efluente de la PTL es acumulado en la piscina de carguío Sur de agua tratada. Con relación a estos depósitos, Felipe Barraza informó que los líquidos de la piscina de carguío sur son los utilizados en el riego y humectación de caminos operacionales, mientras que en la piscina de carguío norte se almacenaba el rechazo de la osmosis inversa.

Descripción Medio de Prueba: Proceso de Ultrafiltración, en funcionamiento.

Descripción Medio de Prueba: Medidor de caudal de líquido ingresado a Ultrafiltración.

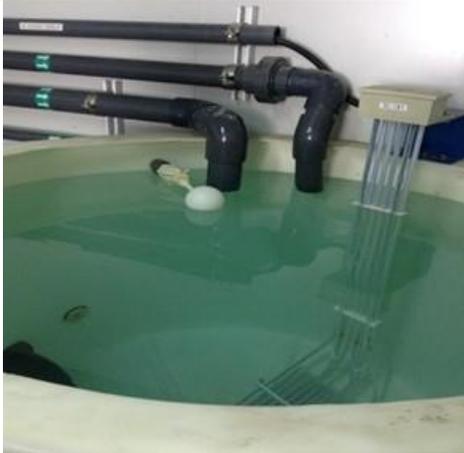
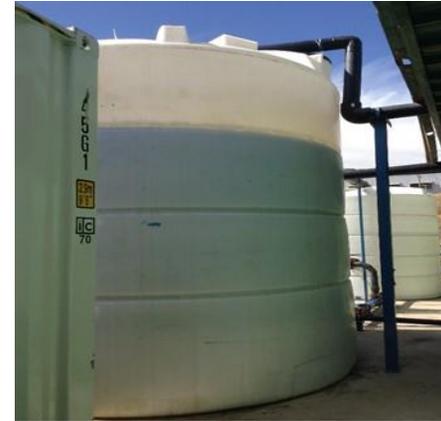
Fotografía 25.

Descripción Medio de Prueba: Vista del líquido sometido al proceso de osmosis inversa..

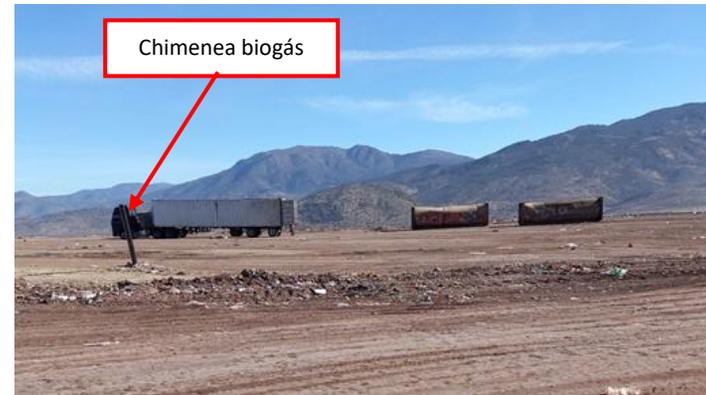
- a. Durante la actividad de inspección del 02-12-2020, en la sala de control de la planta de quema de biogás, se pudo observar que el manejo de biogás se realiza en base a la extracción en pozos instalados en la masa de residuos (Fotografía 31) y posterior generación eléctrica. Las 3 antorchas de quema no se encuentran realizando tratamiento de biogás en base a la destrucción térmica (Fotografía 32). En pantalla de control de proceso se observa que la extracción se realiza a través de 296 pozos, encontrándose 65 en mantención del total de 409 que existen, de acuerdo a lo informado por el operador de la planta. En la misma pantalla se observa que el caudal de biogás era de 9.728 m³N/h, con una concentración de: 49,3% de CH₄, 38,7% de CO₂ y 0,4% de O₂ (Fotografía 33)

Descripción Medio de Prueba: Antorchas de quema de biogás (3) que no se encuentran realizando tratamiento de biogás en base a la destrucción térmica.

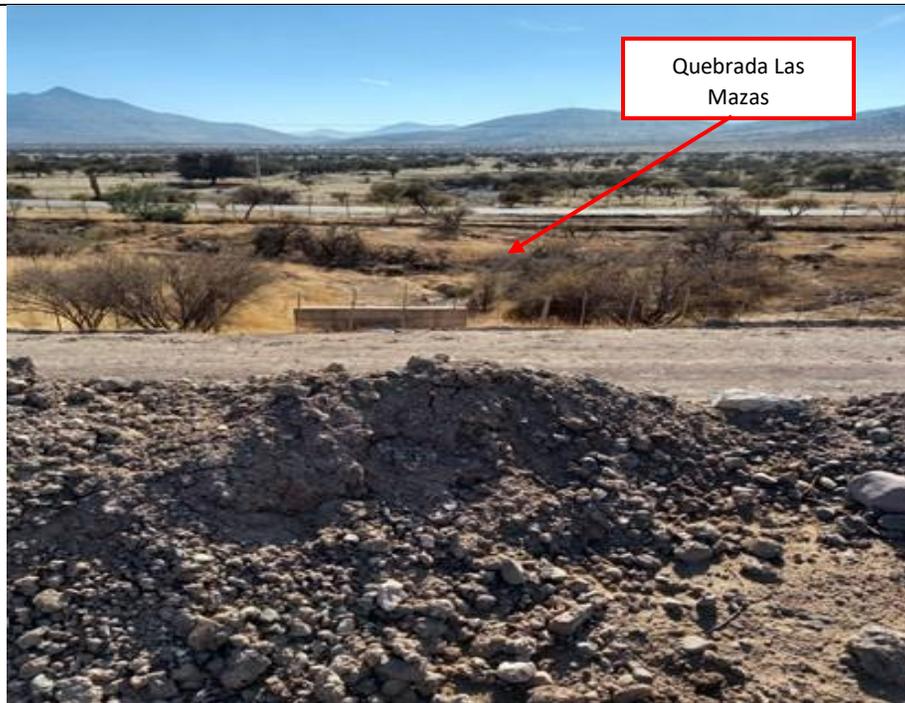
Fotografía 35.

<p>Hecho (s):</p> <ol style="list-style-type: none">Durante la actividad de inspección del 07-07-2020, en el sector del nuevo atravesado, contiguo a la cámara sumidero, se observó obras de separación de aguas lluvias que atraviesan el camino perimetral de ese sector, para acceder a una quebrada en dirección al límite norte del relleno sanitario (Fotografía 35).Del examen de información, de la documentación remitida por el titular (ID3) se pudo verificar que al interior del RSLLC existen obras destinadas al manejo de aguas lluvias para enfrentar eventos de alta pluviometría, en base a canales internos que evacúan a la Quebrada La Mazas (Figura 8). A través de la Figura 8, se observa el emplazamiento de los canales interiores y mantenciones efectuadas.Mediante Resolución Exenta D.G.A R.M. N°404 de fecha 30-04-1996, se aprobó el proyecto “Modificación de cauce natural Quebrada Sin Nombre (Canal 1 y Canal 2) Etapa 1A del proyecto construcción de Sistema de Tratamiento Interno Y Disposición Final de Residuos Sólidos Urbanos para la Región Metropolitana (QUILCO)”, comuna de Til-Til, Región Metropolitana, que considera, de manera resumida, la construcción del canal 1 que tiene por objeto desviar la parte inferior de la Quebrada II y conducir los gastos de crecida hacia la Quebrada Las Mazas, debiendo permanecer operativo durante las etapas 1A y 2 A, además de su ultimo tramo en la etapa 2B , del relleno sanitario (Anexo 5).Mediante Resolución Exenta D.G.A R.M.S. N°893 de fecha 31-07-2015, se aprobó el proyecto “Modificación de cauce Quebrada Las Masas, Fundo Las Bateas”, ubicado en la comuna de Til Til, provincia de Chacabuco, Región Metropolitana, respecto a obras de atravesados en la Quebrada Las Mazas (Anexo 5).

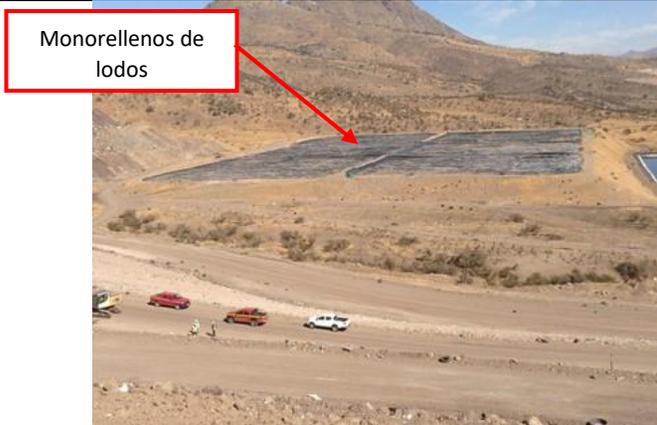
Descripción Medio de Prueba: Panorámica de 2 de los 6 monorellenos de lodos, cerrados y cubiertos con una geomembrana de color negro.
