## INFORME TÉCNICO DE FISCALIZACIÓN AMBIENTAL

### RELLENO AYSÉN

DFZ-2021-1313-XI-RCA

OCTUBRE 2021

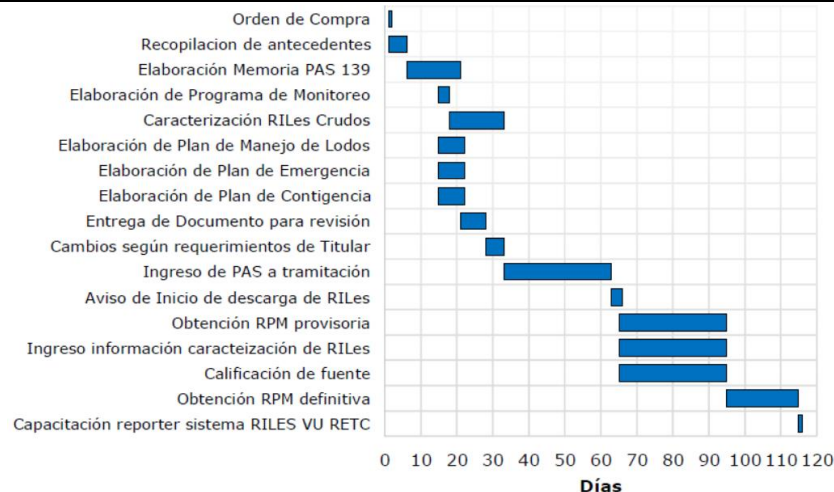
- b. Al respecto, el titular respondió al acta de inspección que aún no han iniciado el trámite de programa de monitoreo de la planta de tratamiento de lixiviados, el que esperan iniciar durante el mes de julio de 2021. En respuesta al requerimiento de información, el titular agregó que contrató los servicios profesionales de la empresa GEMAT, quienes presentarán el programa de monitoreo ante la SMA, tramitarán el permiso ambiental sectorial 139 y realizarán una capacitación para informar los autocontroles al sistema sectorial de Riles de la ventanilla única del RETC. El titular acompaña cotización de GEMAT, con cronograma de los plazos comprometidos (Imagen 1).

**Descripción Medio de Prueba:** Carta Gantt presentada por empresa GEMAT en documento “211149 asesoría obtención RPM Empresas Bahamonde”, entregado por el titular en respuesta a acta de inspección.

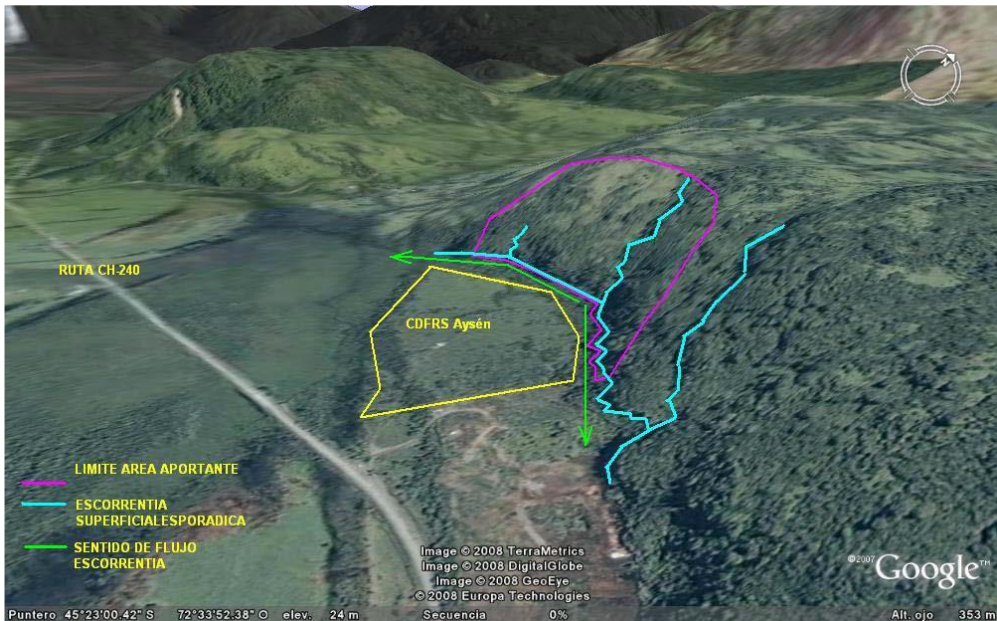
| <p>Figura 2-5. Detalles del área aportante y escorrentías.</p> | |

- a. Si comparamos el punto donde se detectó escorrentía superficial a una cuneta (Imagen 7) durante la actividad de inspección, y la “Figura 2-5. Detalles del área aportante y escorrentías de la DIA”, se observa que este coincide con una escorrentía superficial esporádica detectada en terreno en el proceso de evaluación, para el cual los canales de aguas lluvias tendrían considerado este afluente en su diseño, según lo planteado en la RCA N°397/2010. No obstante, al momento de la fiscalización no se estaban generando precipitaciones, por lo tanto la escorrentía tendría un origen distinto a las precipitaciones, que no es identificado en la línea base del proyecto.

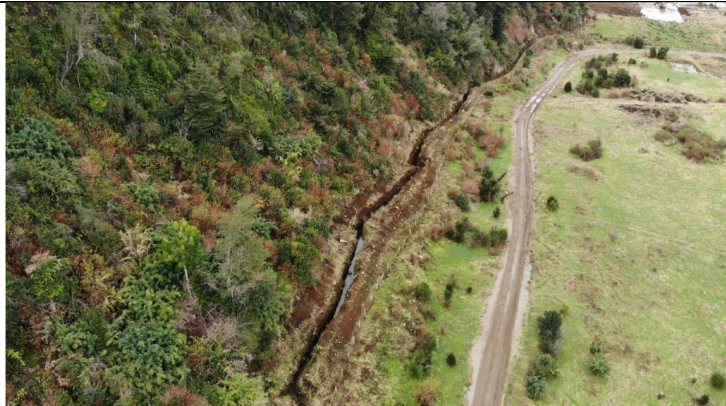
| Registros | | | |
|---|--|---|--|
| Imagen 9. | | Fecha: -- | |

- e. El titular respondió que la canalización que intercepta las aguas lluvias, se encontraría construida, y que el principal canal interceptor (Imagen 9 y 10), existe desde antes del inicio de construcción del proyecto, situación que fue descrita en el punto 2.2.12. de la DIA del proyecto. De acuerdo a lo señalado por el titular, el canal fue *“desprovisto de obstáculos (ramas, piedras grandes, entre otros) que puedan entorpecer la escorrentía natural, y en algunos sectores se adecuaron mejor los taludes de modo que puedan conducir las aguas captadas por el canal sin mayores obstáculos”*, y agrega que dicho *“canal ha probado ser efectivo en la interceptación de las aguas lluvias..., así como de las demás estructuras del CDFRS-Aysé que han permanecido sin acumular aguas superficiales durante el periodo de lluvias”*. El titular señala que ha encargado la realización de un estudio de permeabilidad (Imagen 11), con el objetivo de corroborar que las aguas recogidas en el canal interceptor no están migrando en dirección de las zanjas en que se depositan los residuos.

| Registros | | | |
|---|--|---|--|
| Descripción Medio de Prueba: Canalización que intercepta las aguas lluvias sector nor-oriente. | | | |

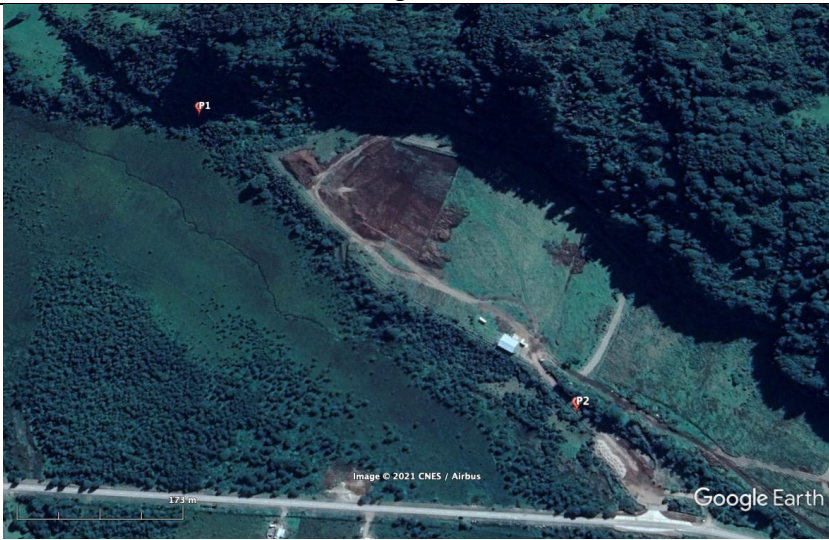
| Registros | |
|---|---|
| <b>Imagen 12.</b> | <b>Fecha:</b> -- |

- b. Al respecto, el titular en respuesta al acta de inspección, señaló que se realizaron los sondeos correspondientes a la instalación de los dos pozos de monitoreo, de acuerdo a lo señalado en RCA N°397/2010 (Imagen 12) y que adjuntó informe de los sondeos e instalación de los pozos, no obstante esto no venían. El titular indica que dado que subsuelo está compuesto principalmente de arena, en el fondo del pozo no se encontró agua y que realizó un monitoreo de las aguas subterráneas con la empresa Aquagestión S.A.

| Registros | |
|---|---|
| <b>Descripción Medio de Prueba:</b> Ubicación de pozos de monitoreo de aguas subterráneas, aguas arriba y aguas abajo del relleno. Fuente: respuesta acta de inspección del 16 de junio de 2021 y respuesta a Res. Exenta N°1964/2021. | |

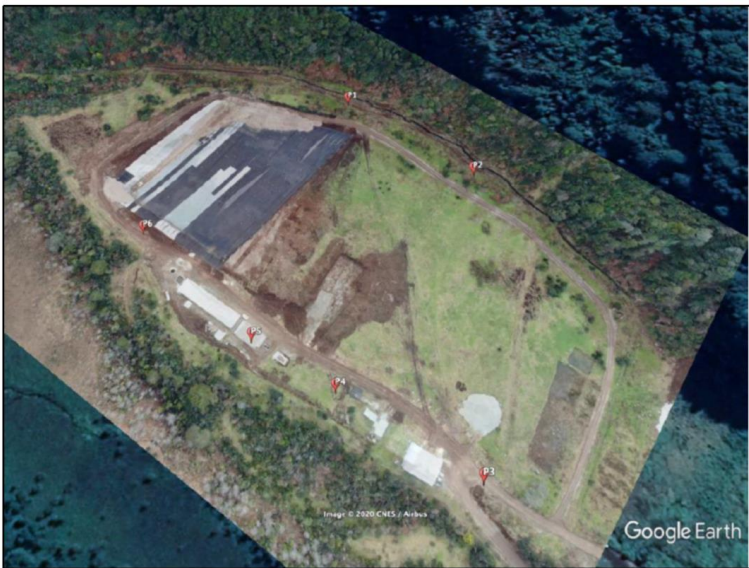
| Registros | |
|---|---|
| Imagen 13. | Fecha: -- |

- e. Tal como se había levantado en el IFA de la SMA DFZ-2020-2579-XI-RCA de agosto 2020, en forma voluntaria la empresa realizó 6 pozos más, con el objetivo de asegurar que las aguas subterráneas no se vean afectadas por la actividad del relleno (Imagen 13). La ubicación de cada uno, responde a la ubicación de cada zanja de residuos y el frente de trabajo, según lo señalado por el titular.

- f. El titular entregó los informes con los resultados de monitoreo de estos pozos, ejecutado por la empresa Aquagestión S.A. el 15 de julio de 2021, donde se señala que tienen una profundidad que va de los 6,2 a 11,1 mts., y que al momento de la jornada de muestreo, todos los pozos se encontraban secos.

| Registros | |
|---|---|
| <b>Descripción Medio de Prueba:</b> Ubicación de pozos de monitoreo de aguas subterráneas voluntarios. Fuente: respuesta a Res. Exenta N°1964/2021. | |
