INFORME TÉCNICO DE FISCALIZACIÓN AMBIENTAL

Examen de Información

FAENA NUEVA VICTORIA - SQM

DFZ-2021-1702-I-RCA

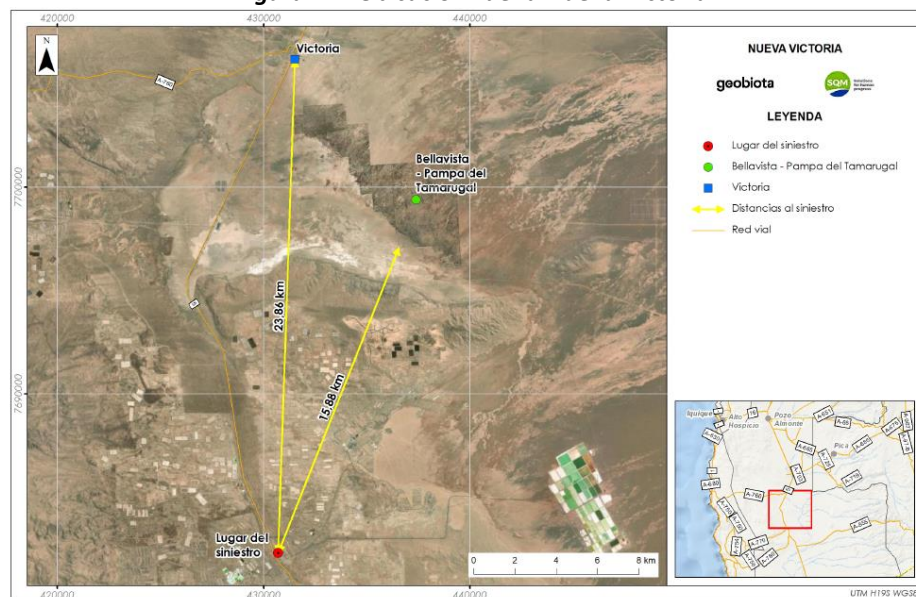
Figura N°2 Ubicación Faena Nueva Victoria.

Esta zona se encuentra completamente desprovista de vegetación y fauna. En Anexo IV Biota de la Declaración de Impacto Ambiental del proyecto “Ampliación Nueva Victoria”, calificado ambientalmente mediante RCA 04/2005), se establece que “el área de estudio se encuentra desprovista de vegetación (...) no se observó presencia de formaciones vegetales naturales de ningún tipo. El paisaje de desierto absoluto es dominante en toda el área prospectada”. Tal como se observa en la Figura N°2, la zona con vegetación más cercana corresponde a la Reserva Pampa del Tamarugal, sector de Bellavista, ubicada a más de 15 km. Por otra parte, la localidad más cercana correspondiente a Victoria, la cual se encuentra a más de 20 km.

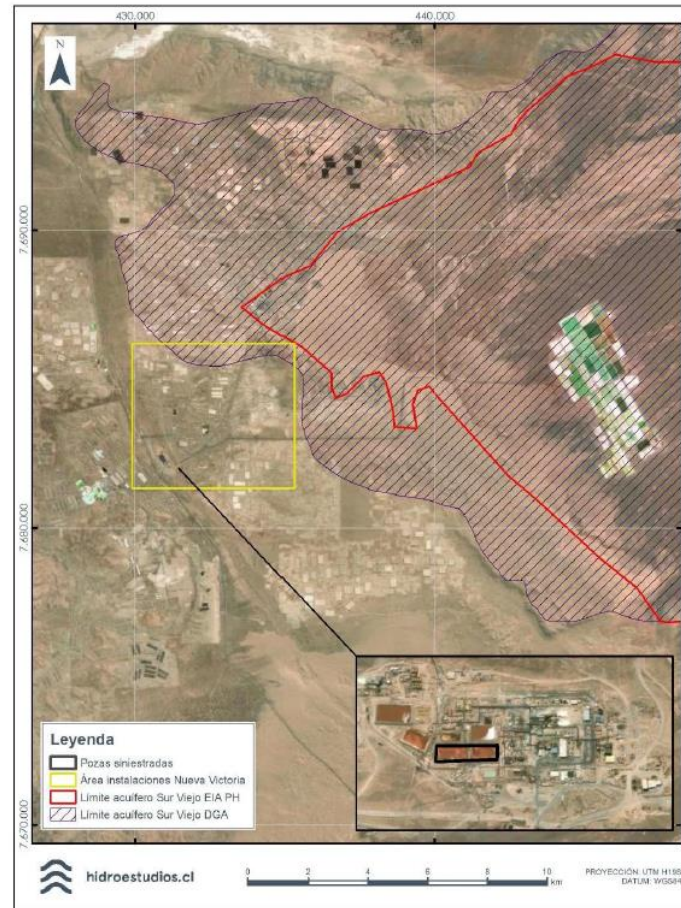
Figura N°3 Ubicación acuífero Sur Viejo

Adicionalmente, considerando que las soluciones se mantuvieron contenidas en las pozas, no existió contaminación del suelo ni infiltraciones de soluciones al subsuelo. Además, cabe hacer presente que el sector donde se produjo el siniestro se encuentra fuera de los límites del acuífero de Sur Viejo, tal como fue presentado en tramitación ambiental del proyecto Pampa Hermosa (Figura N°3). En el sector donde se localizan las instalaciones no se presenta un acuífero.
