## INFORME TÉCNICO DE FISCALIZACIÓN AMBIENTAL

### PLANTA PROCESADORA DE RECURSOS HIDROBIOLÓGICOS PUERTO DEMAISTRE

DFZ-2021-435-XII-RCA  
DFZ-2019-1342-XII-RCA

OCTUBRE 2021

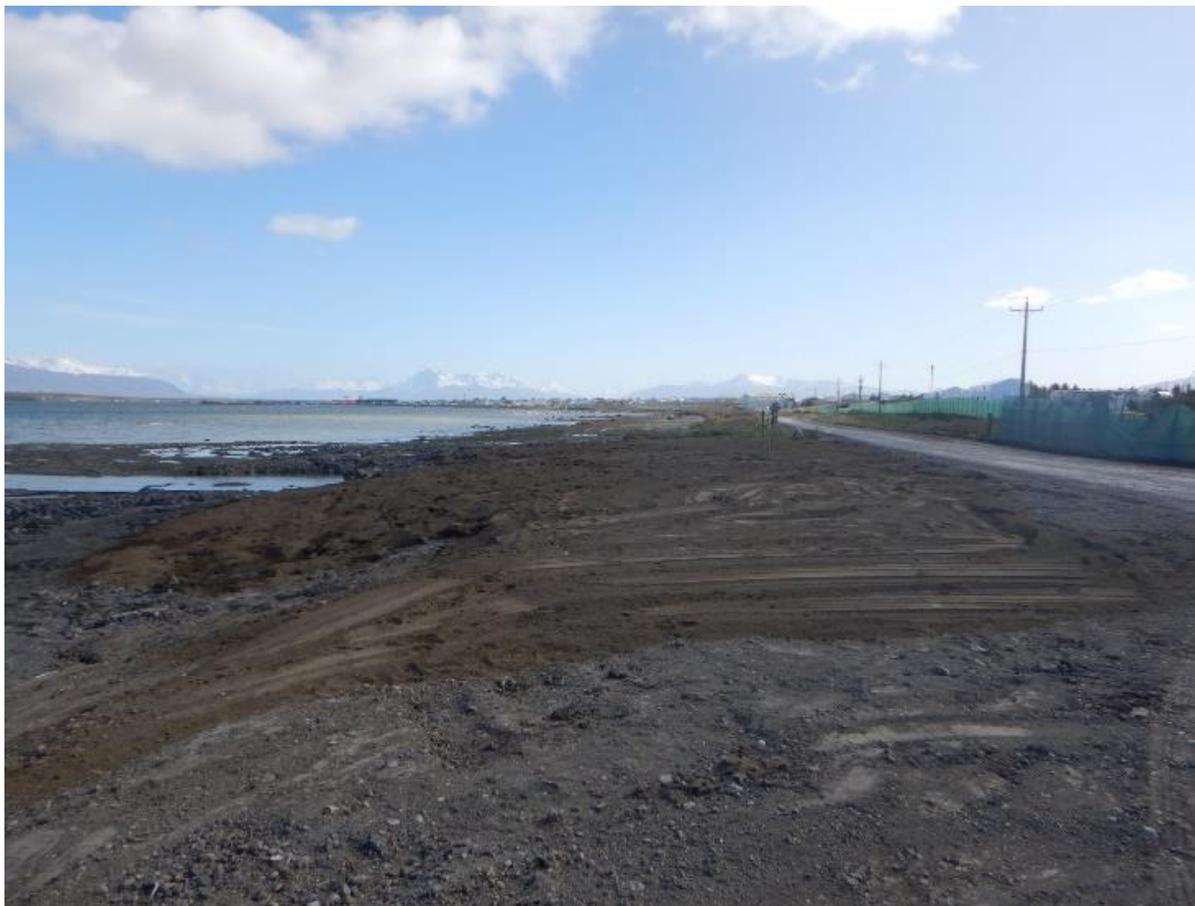
**Fotografía 11.**

- Se recorrió en dos ocasiones el borde costero adyacente al predio donde se realiza la construcción de la planta, constatándose en ambas que no se encontraban en desarrollo labores en dicho lugar, en circunstancias que tampoco había presencia de maquinaria de construcción (Ver **Fotografía 11**). Cabe señalar que en la primera ocasión (entre las 11:15 y las 11:30 hrs.) se observó en el área la presencia de 48 ejemplares de Cisne de cuello negro desplazándose y alimentándose, pudiendo observar a la distancia otros 2 grupos de ejemplares. Por su parte, en la segunda ocasión (entre las 12.25 y las 12:45 hrs.) se observó en el área la presencia de 54 ejemplares de Cisne de cuello negro desplazándose y alimentándose, pudiendo observar a la distancia otros 2 grupos de ejemplares.

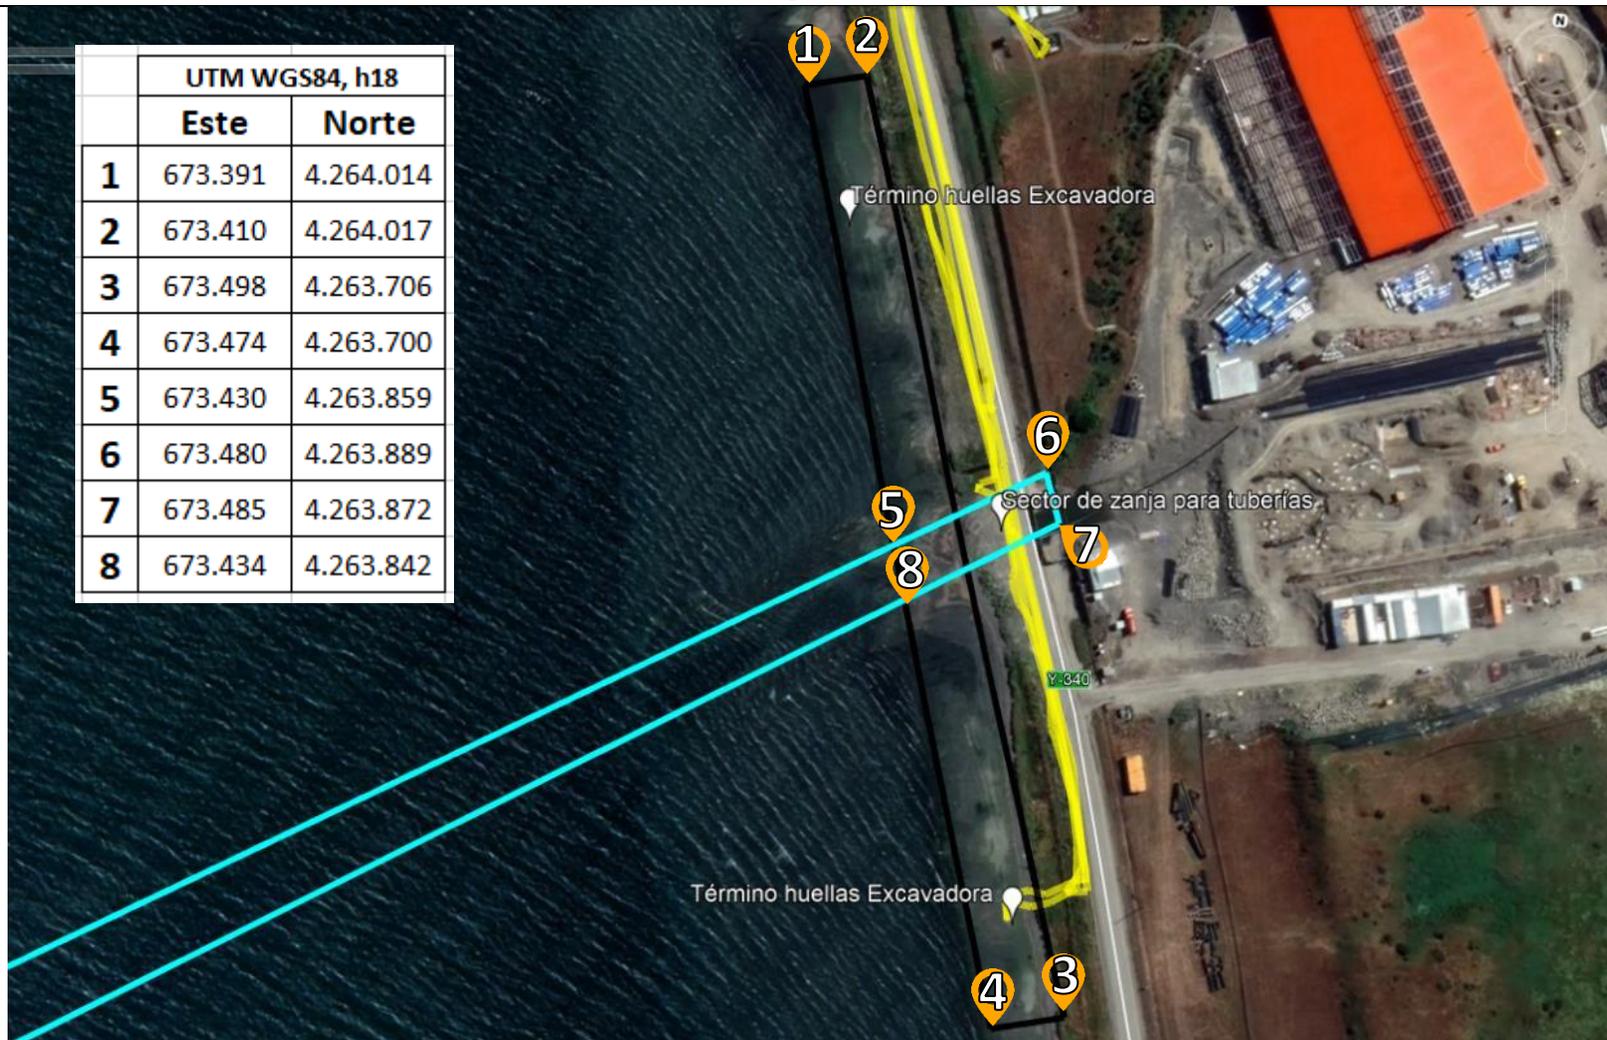
Figura 4.

**Descripción del medio de prueba:** Registro de coordenadas y recorrido (track) efectuado durante inspección ambiental realizada con fecha 04/09/21. Se observa en color amarillo líneas que demarcan el recorrido efectuado por el fiscalizador de la Superintendencia del Medio Ambiente, en color celeste se delimita el área correspondiente a las concesiones marítimas otorgadas en el lugar, y en color negro se delimita el área correspondiente al permiso de escasa importancia otorgado por la autoridad marítima para uso de borde costero.

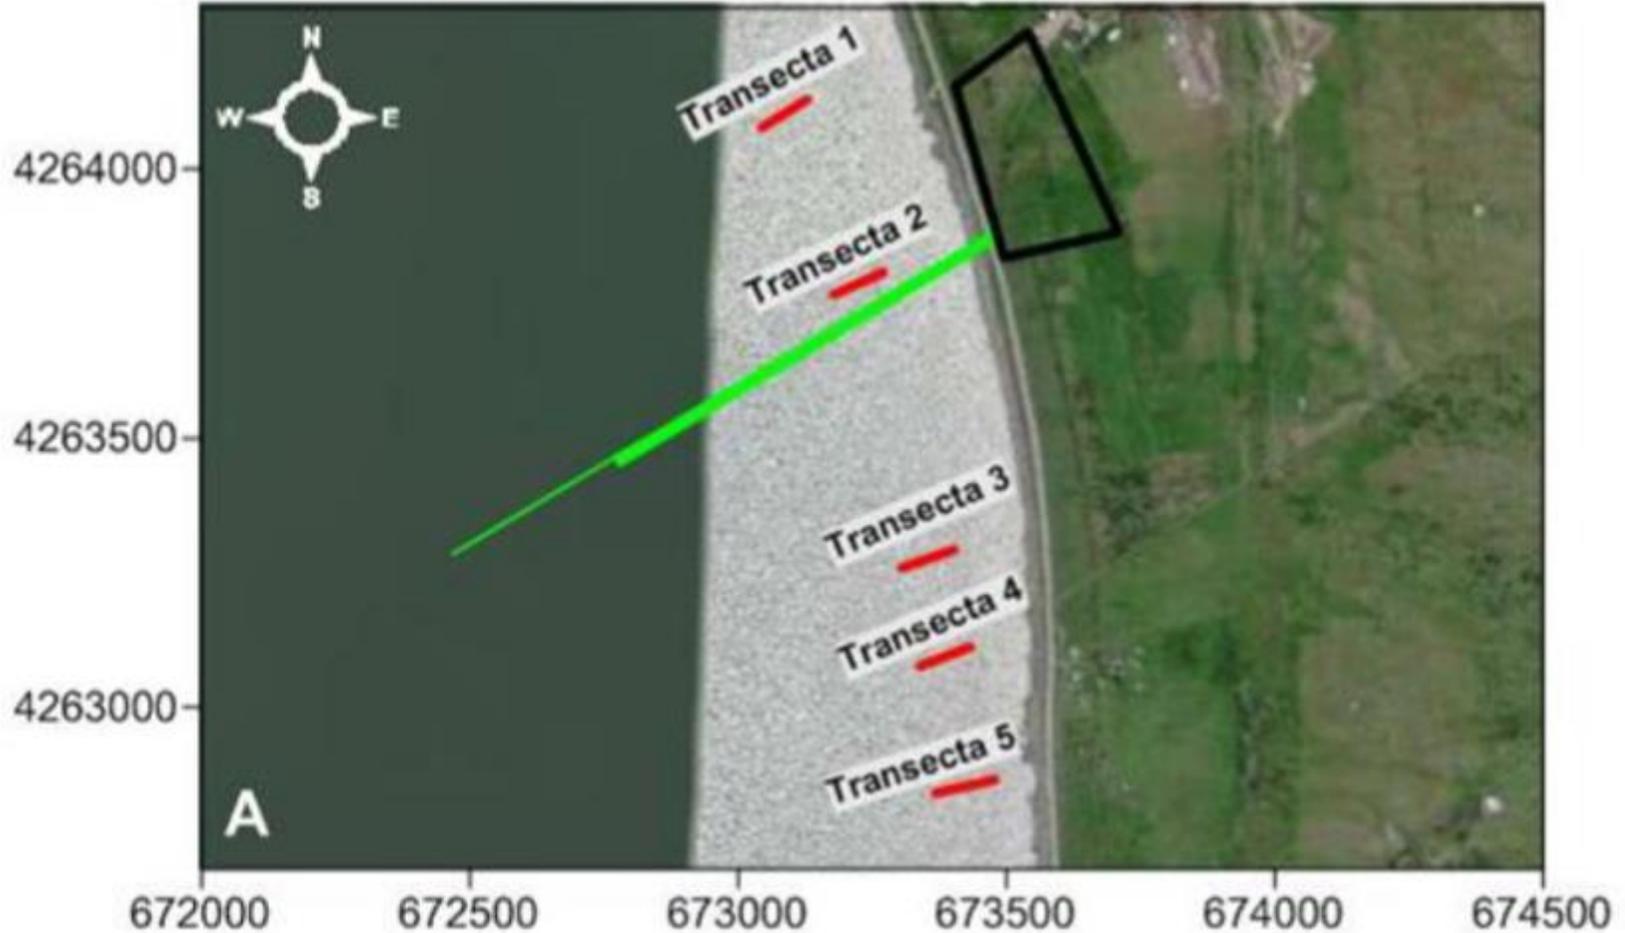
**Figura 5.**

**Descripción del medio de prueba:** Ubicación de las 5 transectas definidas para la realización de monitoreo de caracterización de las praderas de *Ruppia filifolia*, dentro del área de influencia marítima del proyecto.

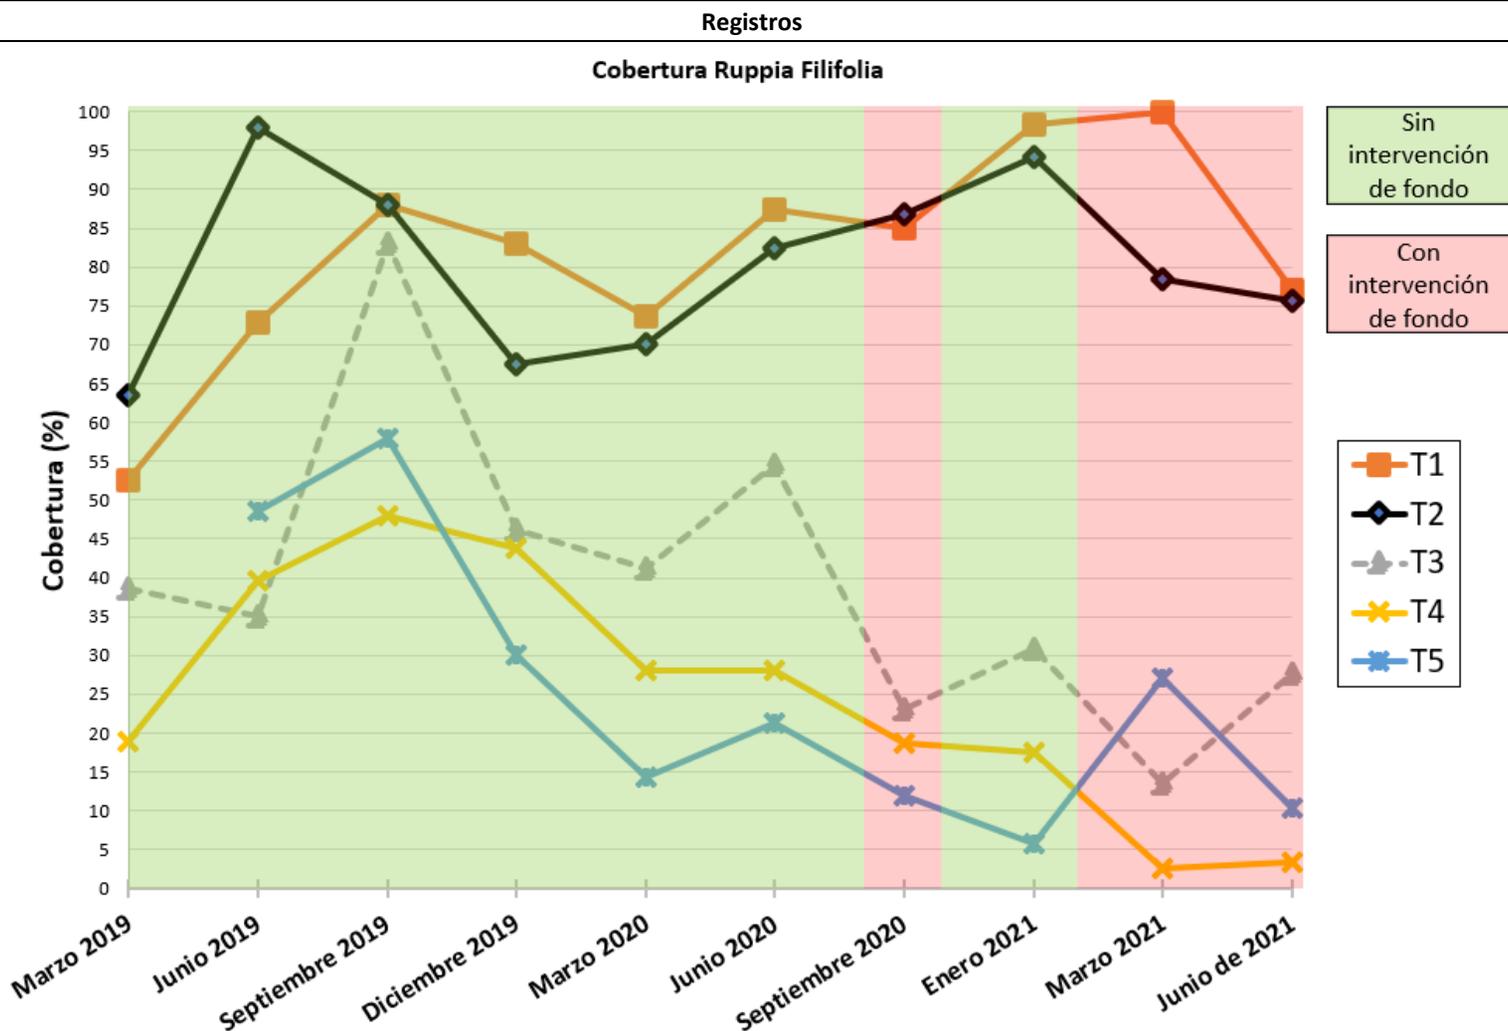
**Figura 6.**

**Descripción del medio de prueba:** Evolución temporal de los resultados de mediciones de cobertura de *Ruppia filifolia* realizadas en las 5 transectas analizadas, durante las campañas de monitoreo efectuadas por el titular entre marzo de 2019 y junio de 2021. Adicionalmente se separan con líneas segmentadas los periodos en que se efectuó intervención del fondo marino, los cuales corresponden al periodo comprendido entre el 03/08/20 y el 11/09/20, además del periodo comprendido desde el 22/02/21 hasta el 30/09/21.

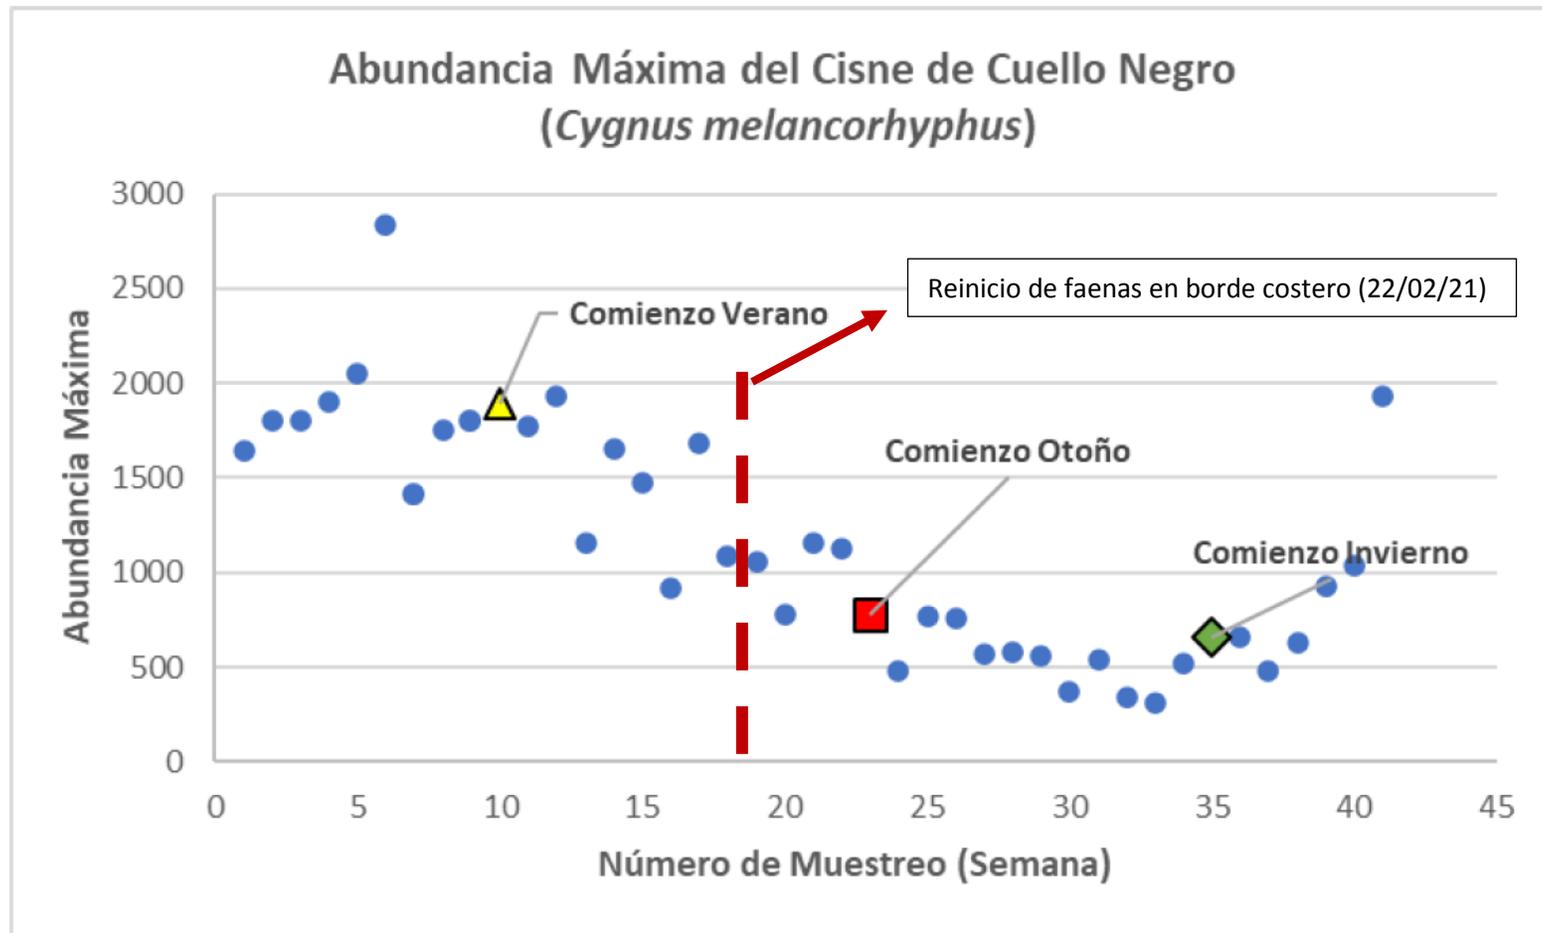
### Figura 8.

**Descripción del medio de prueba:** Abundancia máxima de cisne de cuello negro (número máximo registrado en cada uno de los muestreos) en el área de influencia y área de control entre los meses de octubre de 2020 y agosto de 2021. Se incluyó línea roja segmentada que identifica la fecha a partir de la cual el titular reinició faenas en el borde costero (22/02/21), luego de periodo de suspensión de obras.

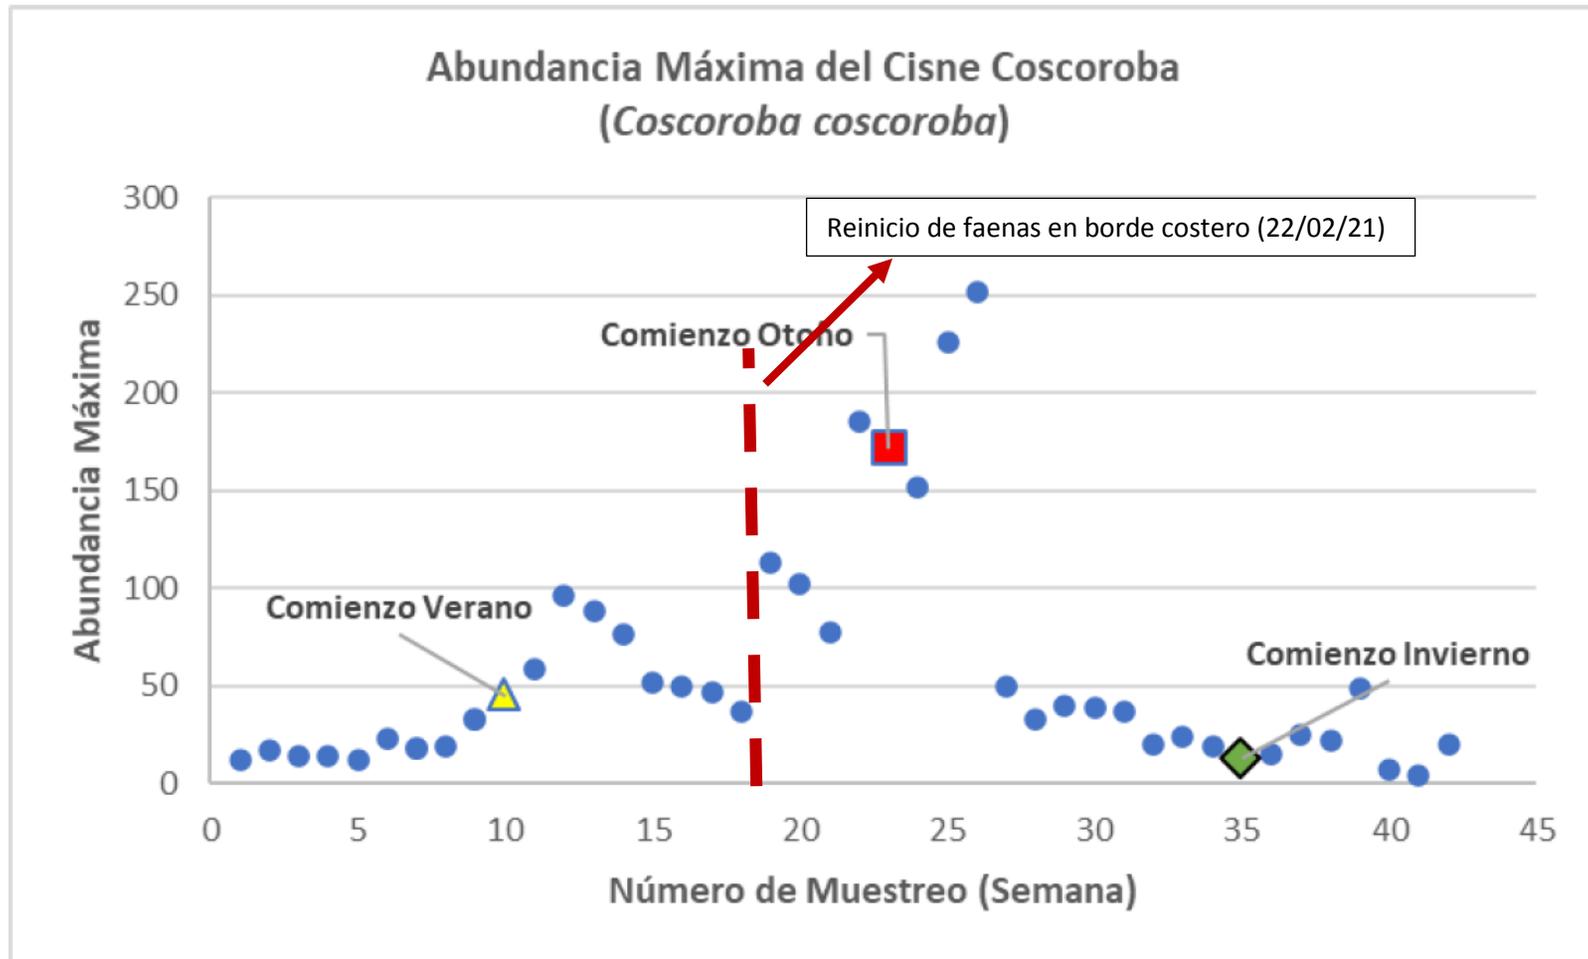
Figura 9.

Descripción del medio de prueba: Abundancia máxima de cisne coscoroba (número máximo registrado en cada uno de los muestreos) en el área de influencia y área de control entre los meses de octubre de 2020 y agosto de 2021. Se incluyó línea roja segmentada que identifica la fecha a partir de la cual el titular reinició faenas en el borde costero (22/02/21), luego de periodo de suspensión de obras.

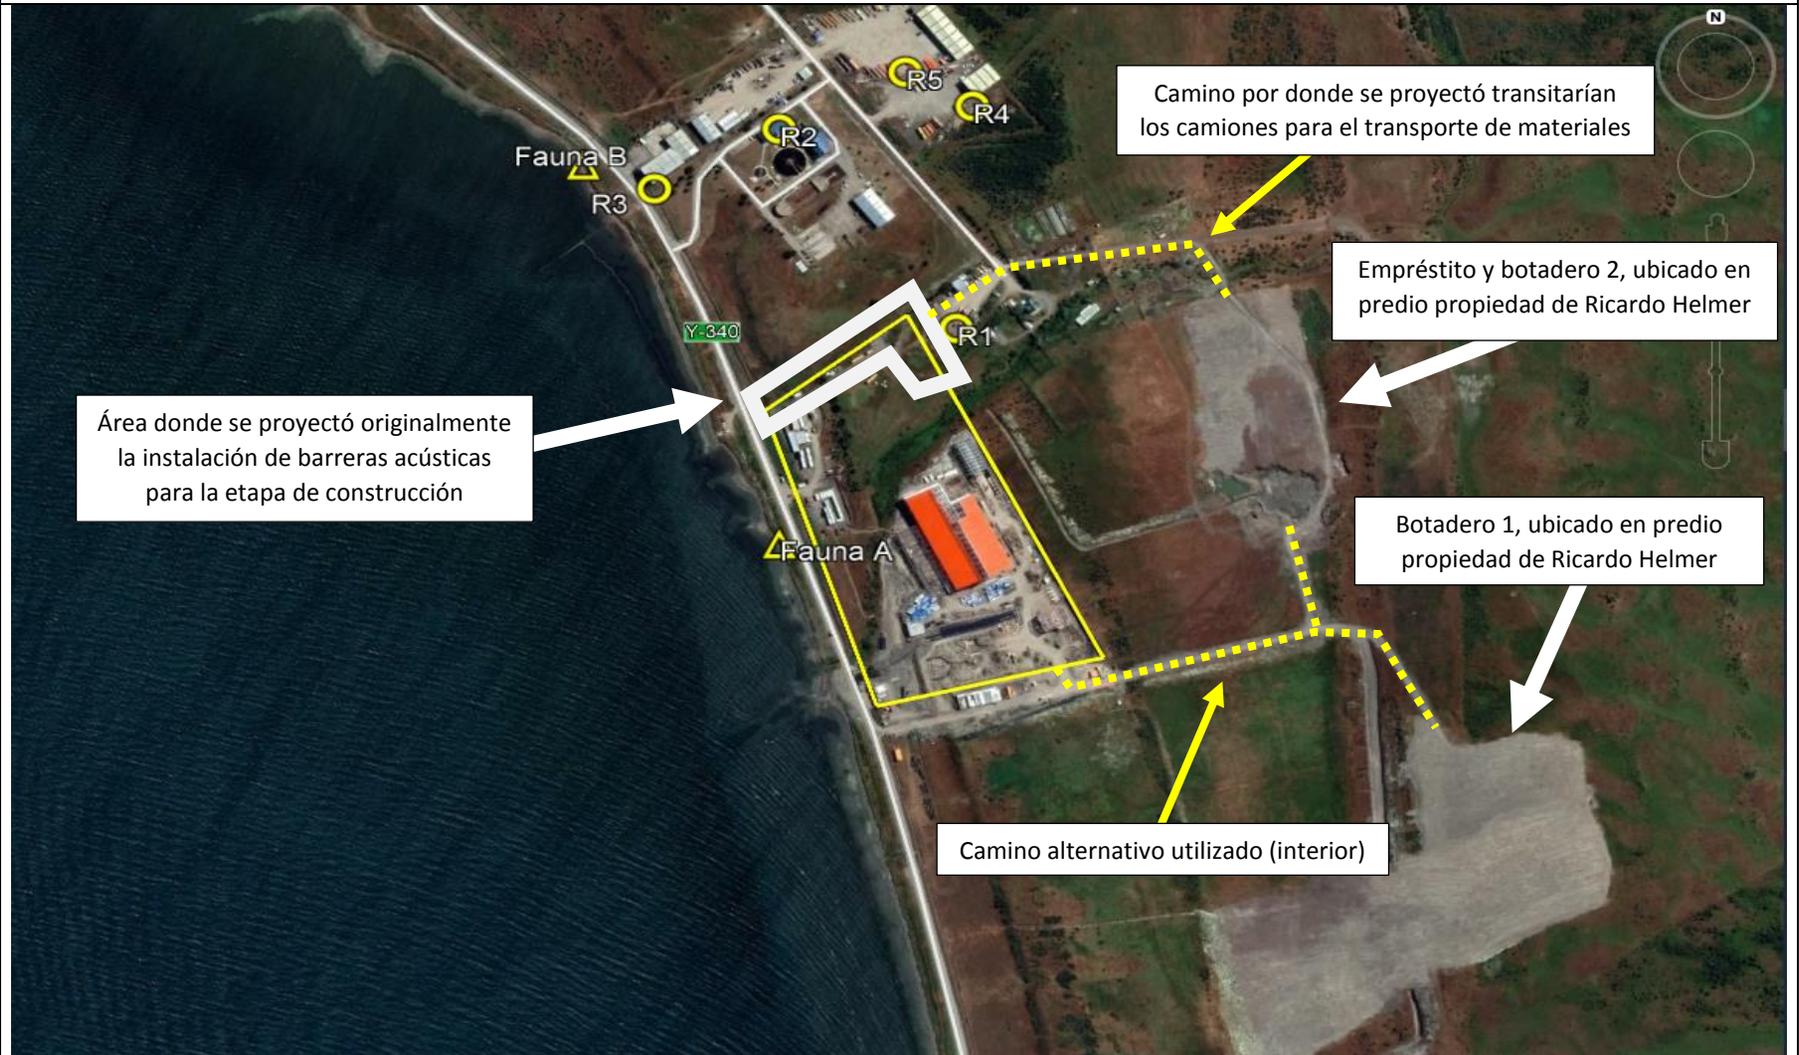
Figura 11.

Área donde se proyectó originalmente la instalación de barreras acústicas para la etapa de construcción

Camino por donde se proyectó transitarían los camiones para el transporte de materiales

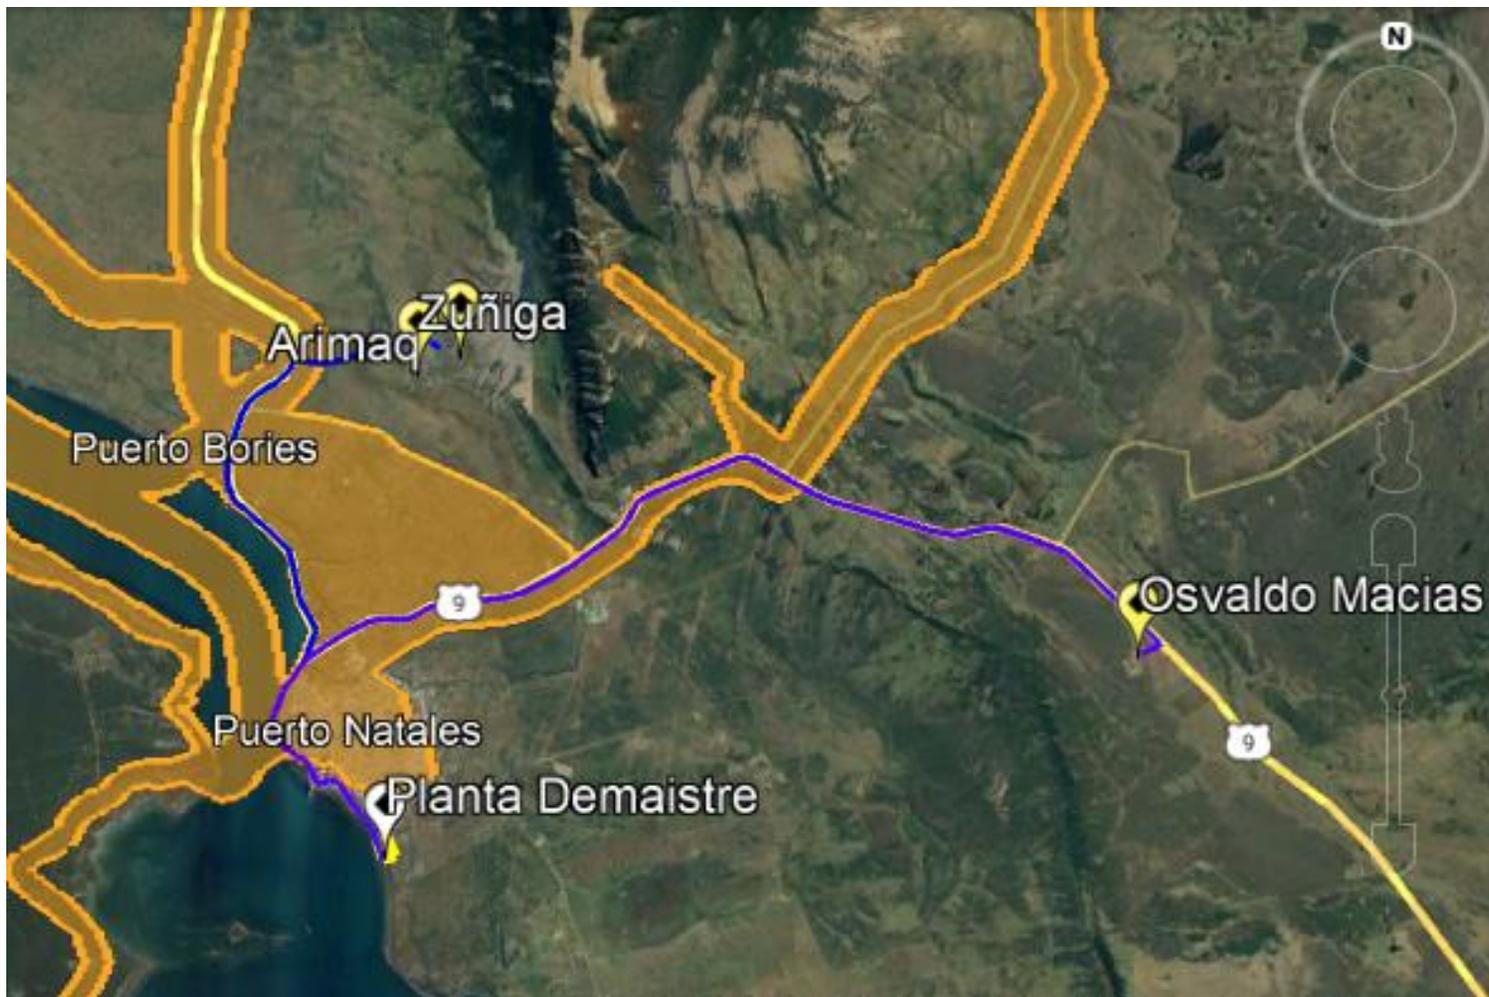
Figura 13.

**Descripción del medio de prueba:** Volúmenes y número de viajes de material árido incorporado por el titular al proyecto entre los meses de agosto de 2019 y junio de 2021, proveniente de pozos lasteros distintos al contemplado en el proceso de evaluación ambiental.
