Superintendencia del Medio Ambiente
Gobierno de Chile

INFORME TÉCNICO DE FISCALIZACIÓN AMBIENTAL

CERDOS PELARCO

DFZ-2021-2182-VII-RCA

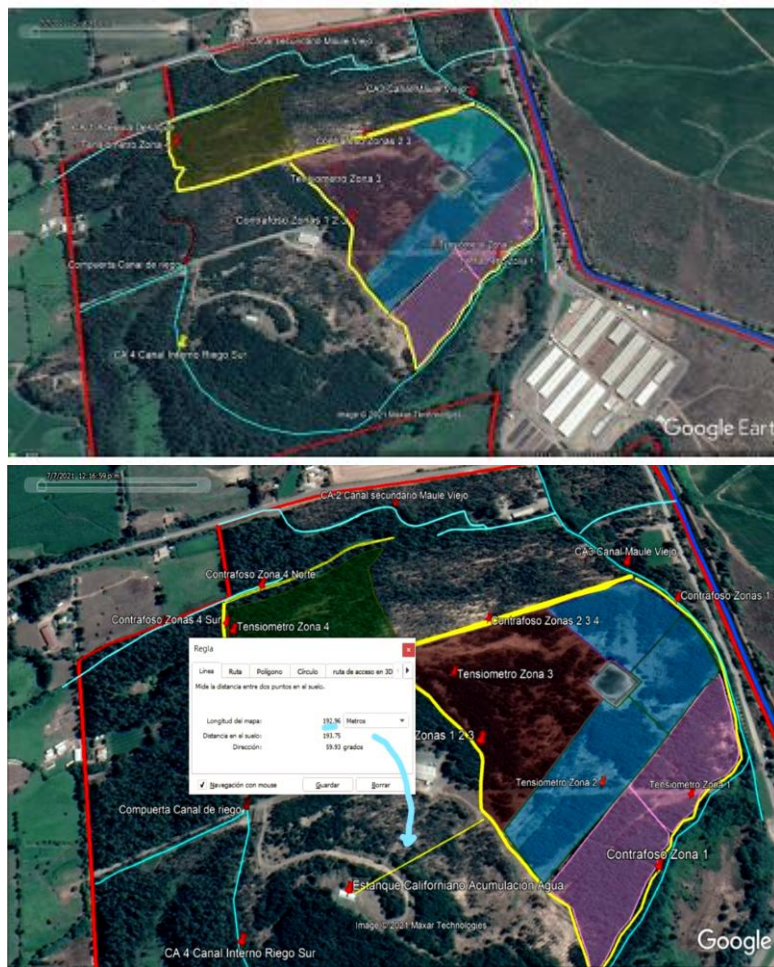
Con fecha 03 de septiembre de 2021, el titular remitió la información requerida por esta Superintendencia (Anexo 3), incluyendo una tabla de elaboración propia en que se identifica los cuerpos de agua cercanos a las zonas de riego (Figura 5). Además, el titular remitió imágenes satelitales donde indica los cuerpos de agua cercanos

Figura 5. Tabla contenida en presentación del titular de fecha 03 de septiembre de 2021, en que se identifican los cuerpos de agua y las distancias a las zonas de riego con purín de la unidad fiscalizable.
