INFORME TÉCNICO DE FISCALIZACIÓN AMBIENTAL

MINERA METÁLICAMANTOS BLANCOS (TITULAR MANTOS COOPER)

DFZ-2021-546-II-RCA

NOVIEMBRE DE 2021

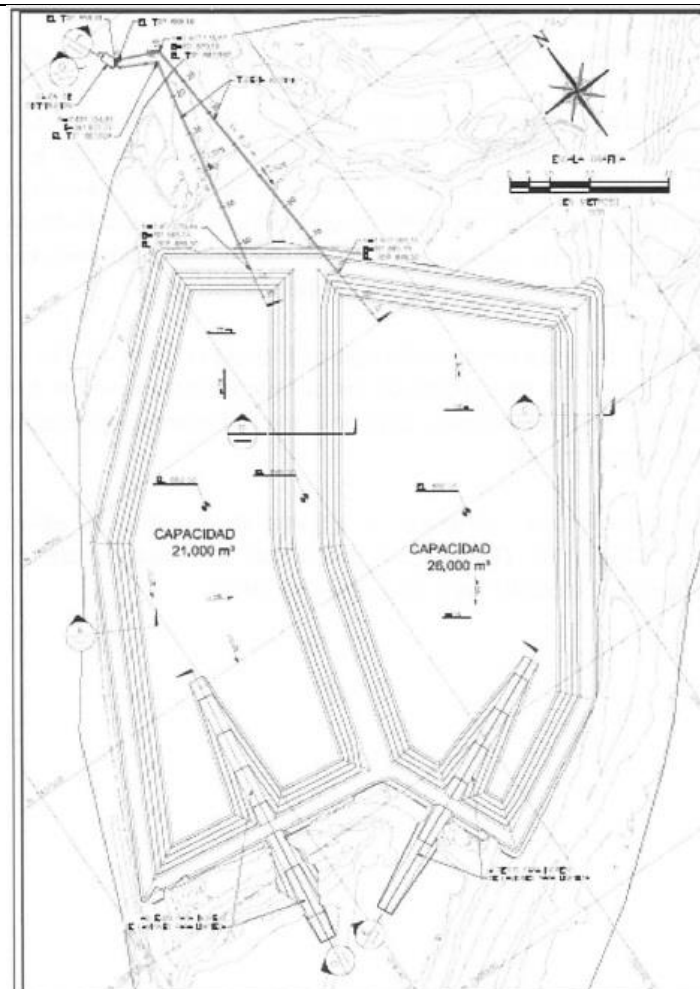
Figura 4 (Fuente: Mantos Copper S.A. carta S-MC-MB202-0121-560 de fecha 14 de enero de 2021)

- a. Señaló que el sector de la piscina de emergencia denominado Tranquecito, cuenta con las autorizaciones sectoriales correspondientes para su operación, en cuanto a que se encuentra dentro de los polígonos autorizados para el depósito de relave, en el sector norte de la cubeta 1 (Figura 4), remitiendo los permisos sectoriales mencionados, emitidos por SERNAGEOMIN (anexo10.b.), de los cuales se extrae lo siguiente:

Descripción del medio de prueba: Layout ubicación piscina emergencia “Tranquecito”.

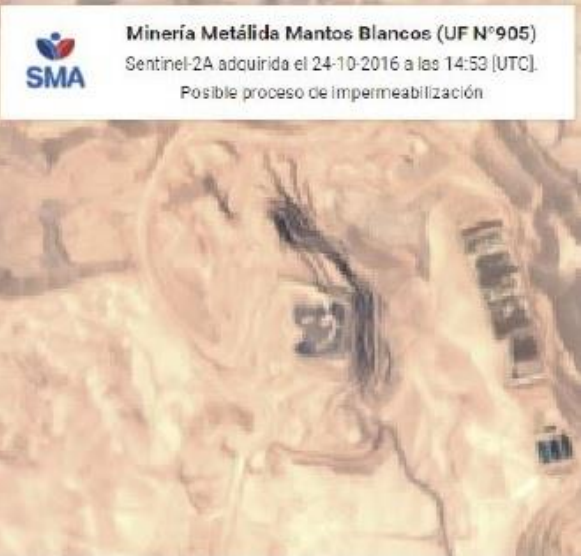
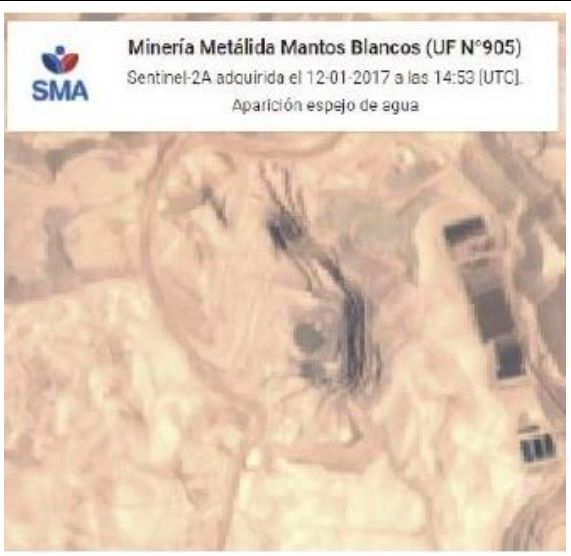
<p>Figura 7 (Fuente: Informe Análisis Satelital Multitemporal cubeta 1, de fecha 25 de octubre de 2021).</p> <p>Descripción del medio de prueba: Gráfica de registro de operación de la cubeta 1 de la faena minera Mantos Blancos.</p>	<p>Figura 8 (Fuente: Mantos Copper S.A. carta S-MC-MB202-0121-560 de fecha 14 de enero de 2021)</p> <p>Descripción del medio de prueba: Gráfica de la magnitud de agua presente en la operación de la cubeta 1 de la faena minera Mantos Blancos.</p>

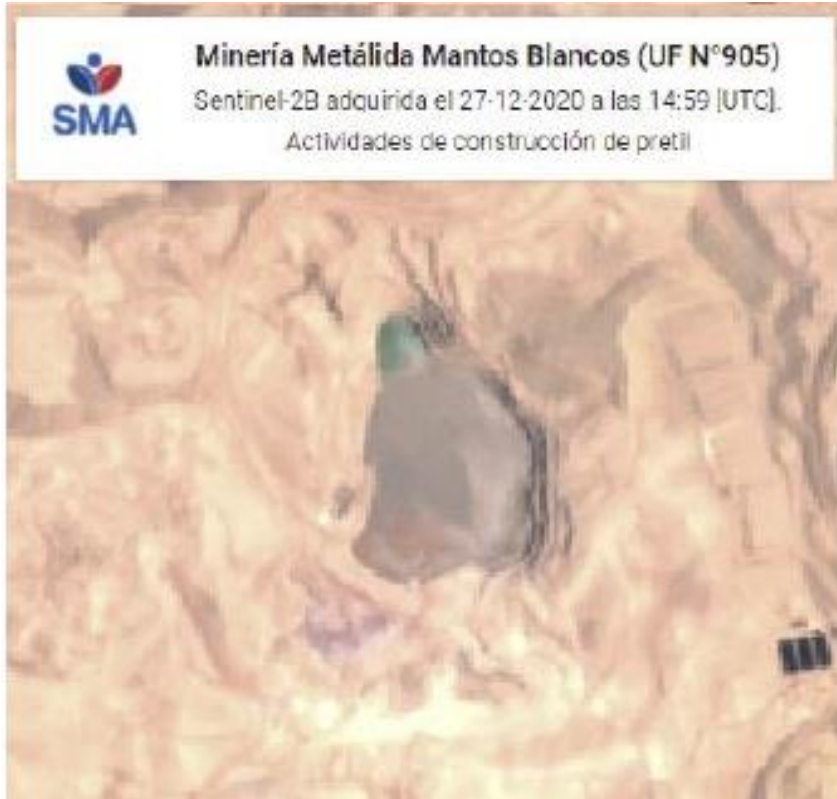
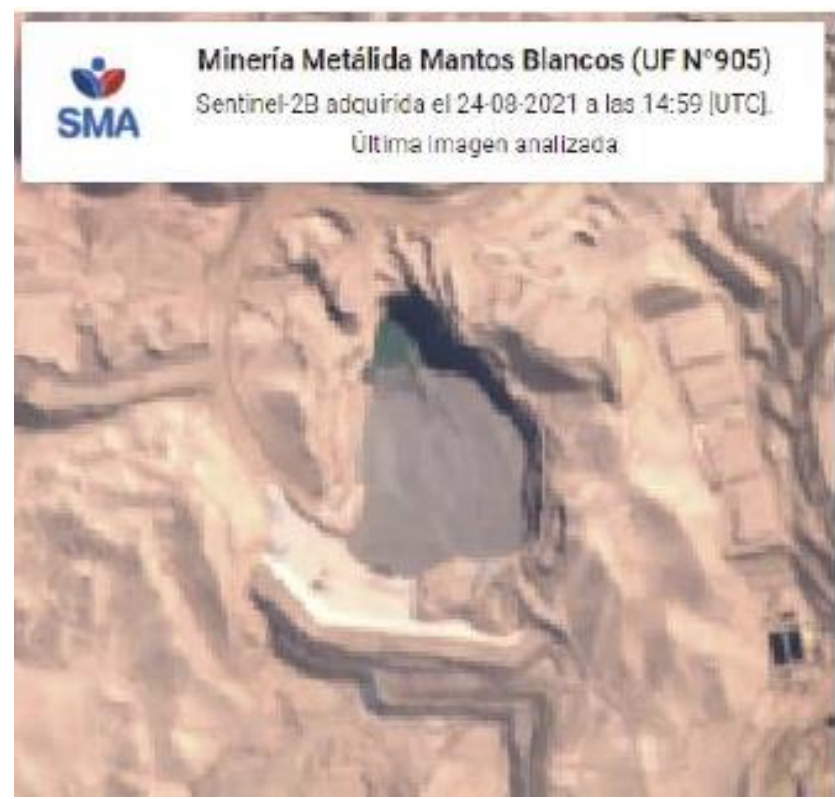
Figura 17 (Fuente: Informe Análisis Satelital Multitemporal cubeta 1, de fecha 25 de octubre de 2021).

<p>Descripción del medio de prueba: imágenes en donde se observa por primera vez una disminución de la superficie de aguas en la cobertura del relave.</p>	<p>Descripción del medio de prueba: imágenes en donde se observa un aumento en el espejo de aguas, configurando una proporción seca y líquida que se mantiene hasta el final de las imágenes analizadas en el tiempo.</p>

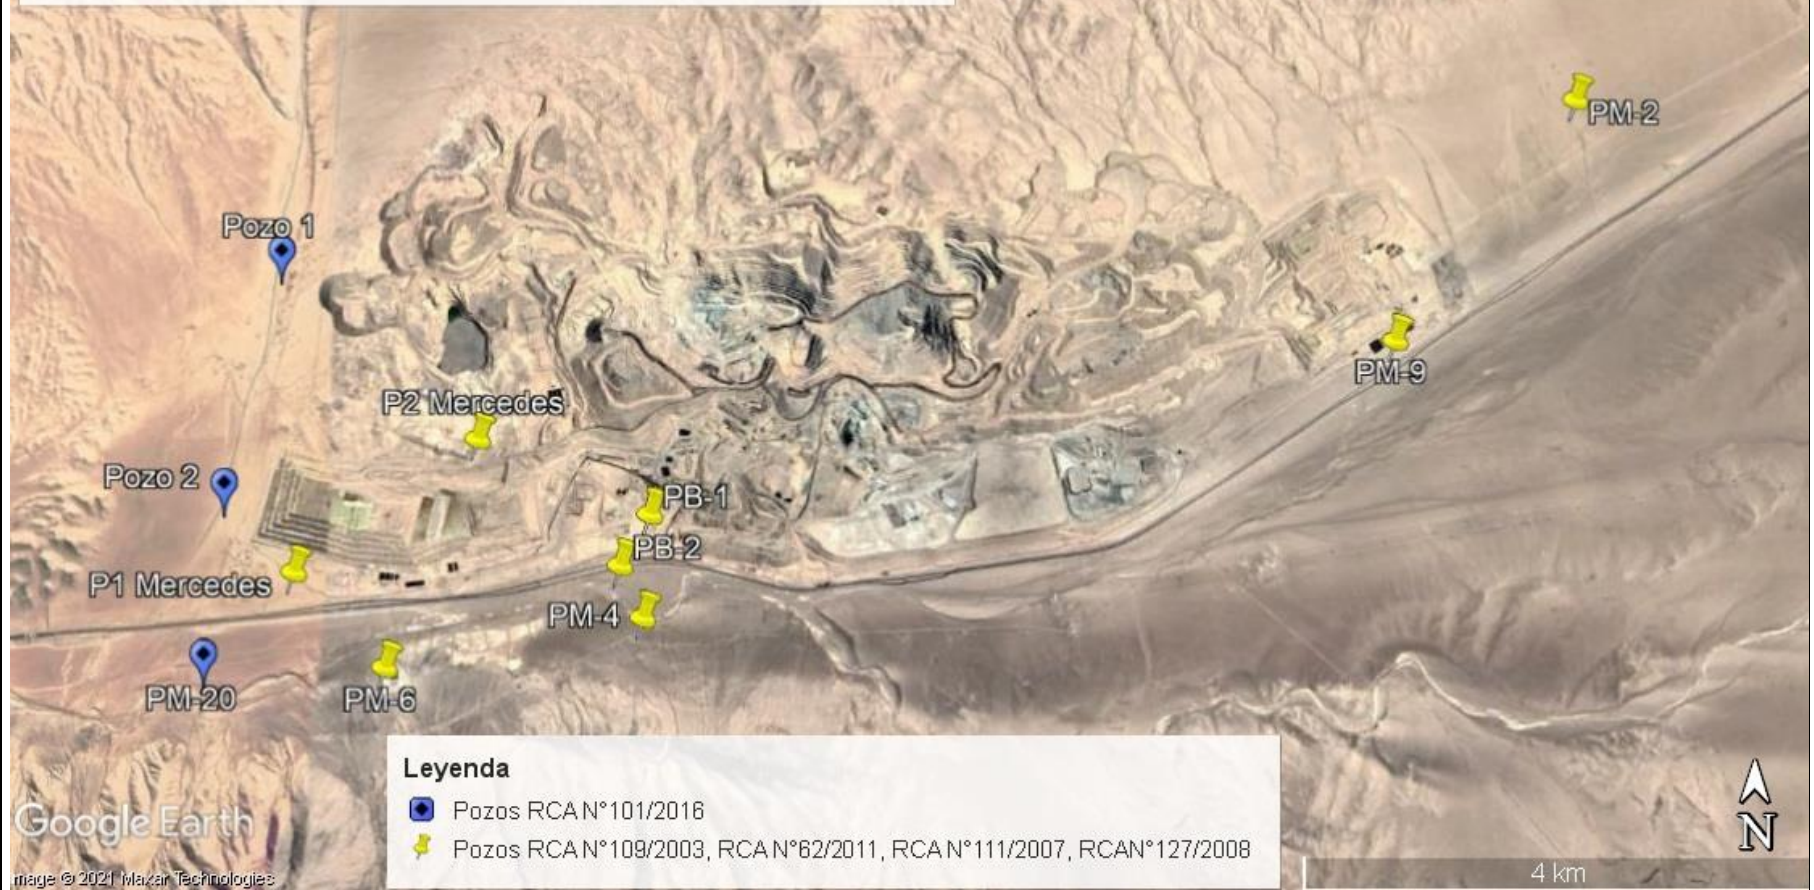
Figura 19 (Fuente: información extraída de los informes de seguimiento reportados por el titular en el SSA)

- a. El titular reporta profundidad medida (valor directo obtenido de la medición con pozómetro) y no nivel freático (valor igual a la cota que tendría el agua en un pozo perforado en un punto determinado). Por lo tanto, en las gráficas de profundidad, cuando se observe un descenso en la curva, significa que el nivel freático ha aumentado, mientras que, si se observa una curva ascendente, significa que el nivel freático ha disminuido en el pozo en cuestión. La ubicación de los pozos analizados, se entrega en la Figura 19 del presente informe.

Descripción del medio de prueba: Ubicación red de pozos de monitoreo de aguas subterránea de la faena Minera Mantos Blancos.

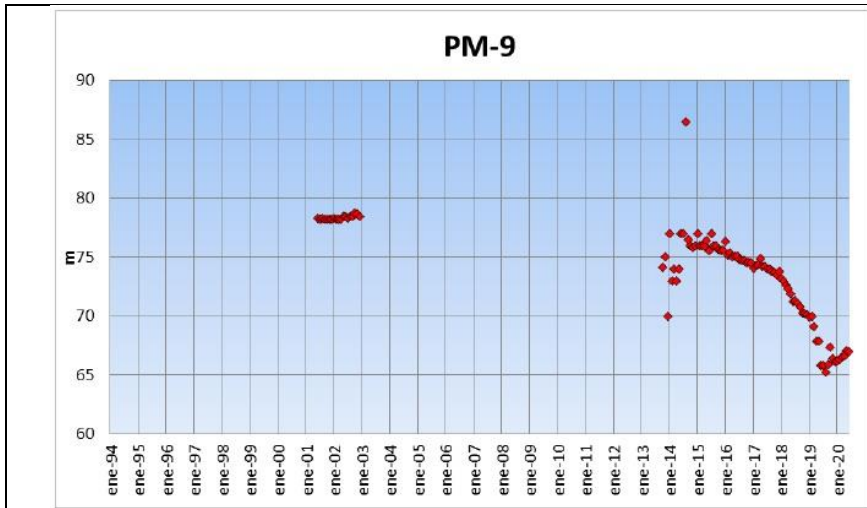
Figura 20 (Fuente: DGA Ord. N°437 de fecha 30 de octubre de 2020-anexo 16-)

- b. En relación al pozo PM-9 muestra una disminución importante en la profundidad observada a partir de junio de 2014 (aumento en el nivel freático), tendencia que se mantiene hasta mayo de 2019, para luego volver a aumentar (disminuir nivel freático) a partir de junio de 2019 a junio de 2020, sin llegar a los valores históricos (Figura 20) y los datos hidroquímicos se observa un aumento en la tendencia de los parámetros cloruros y sulfatos, respecto de aquellas muestras tomadas entre los años 2001 y 2006, así como, una disminución del parámetro pH en aquellas muestras tomadas entre los años 2011 y 2020.

Descripción del medio de prueba: gráfica de los valores de profundidad medidas en el pozo PM-9.

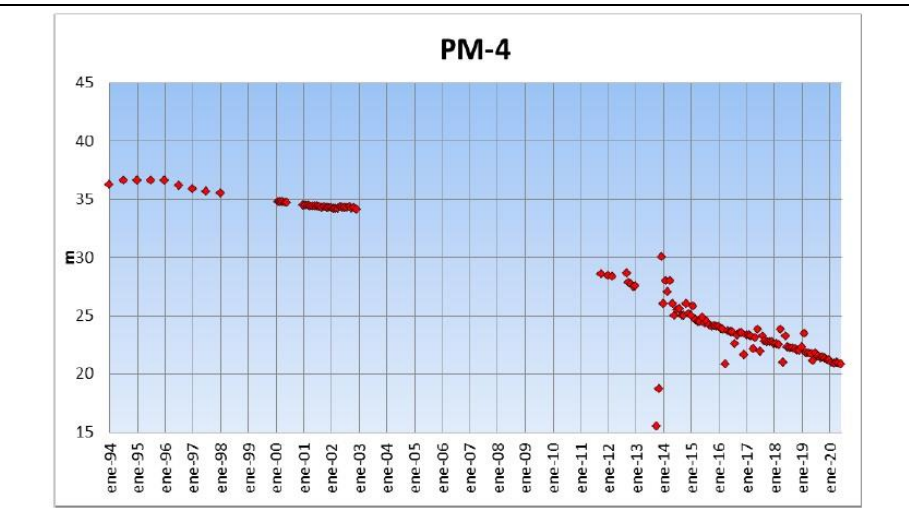
Figura 21 (Fuente: DGA Ord. N°437 de fecha 30 de octubre de 2020-anexo 16-)

- c. El pozo PM-4, muestra una disminución importante en la profundidad observada a partir de junio de 2014 (aumento en el nivel freático), tendencia que se mantiene hasta los monitoreos actuales (Figura 21) y los datos hidroquímicos se observa un leve aumento en la tendencia del parámetro cloruro, aumento en la tendencia observada en el analito hierro (2004 a 2020), y un aumento en la tendencia histórica de conductividad y pH (alcanza un valor máximo de 11, básico).

Descripción del medio de prueba: gráfica de los valores de profundidad medidas en el pozo PM-4.

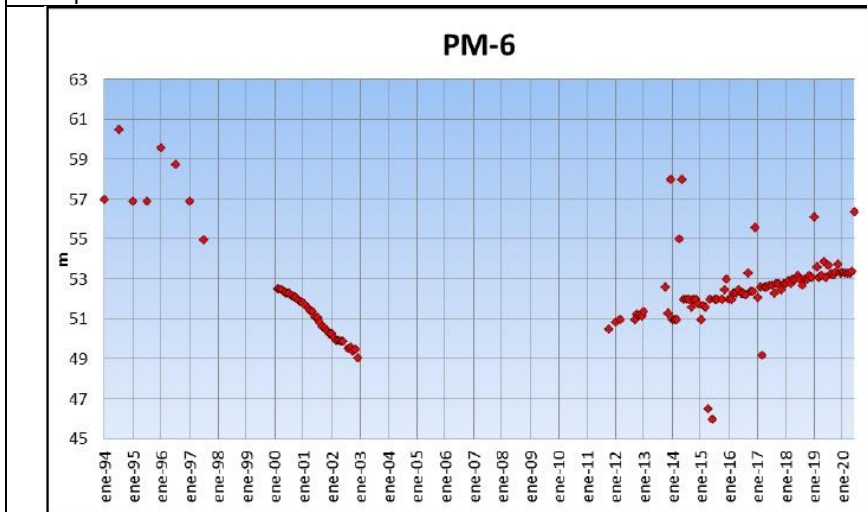
Figura 22 (Fuente: DGA Ord. N°437 de fecha 30 de octubre de 2020-anexo 16-)

- d. El pozo PM-6, muestra una disminución importante en la profundidad observada (aumento nivel freático) entre los años 1994 al año 2003, para luego observar a partir del año 2011 un aumento constante en la profundidad medida (disminución de nivel freático), tendencia que se mantiene hasta las mediciones actuales (Figura 22) y los datos hidroquímicos, se observa un aumento importante en la tendencia del parámetro cloruro, aumento en la tendencia observada en el analito hierro (2004 a 2020), aumento en la tendencia histórica del parámetro sulfato y un aumento en la tendencia histórica de conductividad.

Descripción del medio de prueba: gráfica de los valores de profundidad medidas en el pozo PM-6.

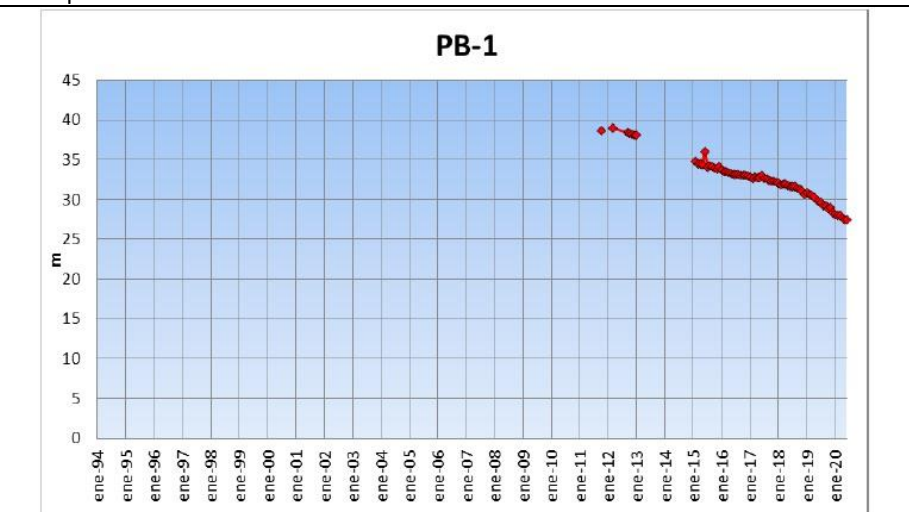
Figura 23 (Fuente: DGA Ord. N°437 de fecha 30 de octubre de 2020-anexo 16-)

- e. En cuanto a los pozos PB-1 y PB-2, no se observan tendencias anómalas en los datos hidroquímicos, respecto de lo histórico reportado, sin embargo, en ambos pozos, se aprecian disminuciones de la profundidad medida (aumento nivel freático). Además, se tiene que para el pozo PB-2, el titular informó profundidades negativas para los meses de enero a junio de 2020, lo cual debe ser aclarado. (Figura 23 y 25)

Descripción del medio de prueba: gráfica de los valores de profundidad medidas en el pozo PB-1.

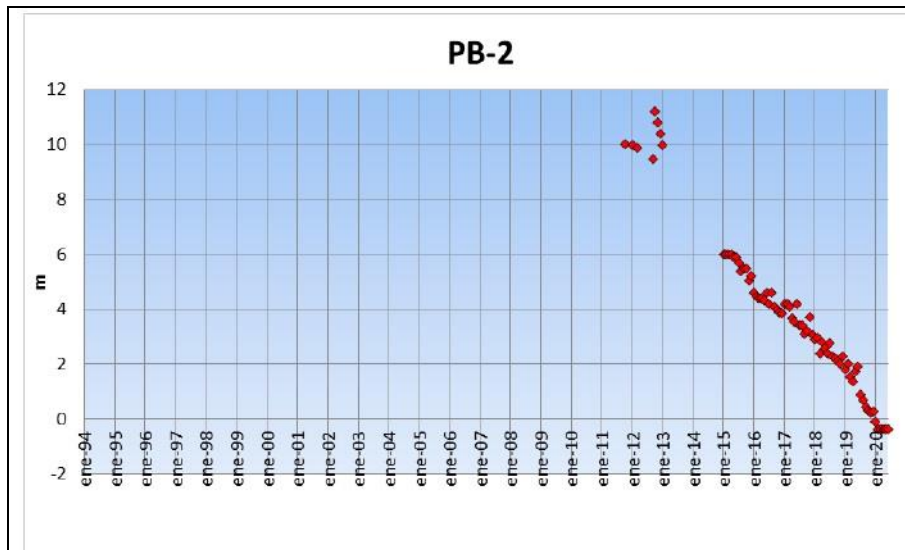
Figura 24 (Fuente: DGA Ord. N°437 de fecha 30 de octubre de 2020-anexo 16-)

Descripción del medio de prueba: gráfica de los valores de profundidad medidas en el pozo PB-2.
