INFORME TÉCNICO DE FISCALIZACIÓN AMBIENTAL

Programa de Cumplimiento

CES NORTE PUNTA DARSENA SENO SKYRING RNA N°120109

DFZ-2018-3075-XII-PC

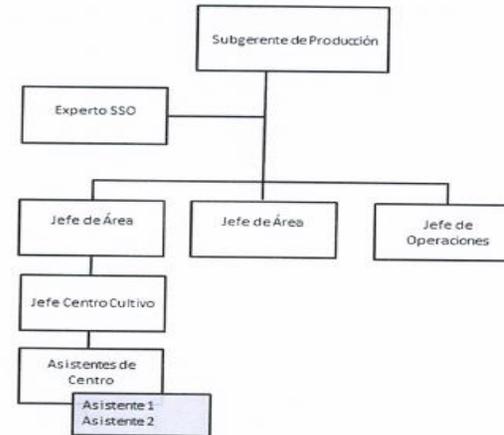
Figura 7.

Organigrama del personal responsable de la administración del centro encargado de la administración y gestión de labores de limpieza y lavado de redes in situ.
