INFORME TÉCNICO DE FISCALIZACIÓN AMBIENTAL

RELLENO SANITARIO LA LAJA

DFZ-2021-943-X-RCA-IA

OCTUBRE 2021

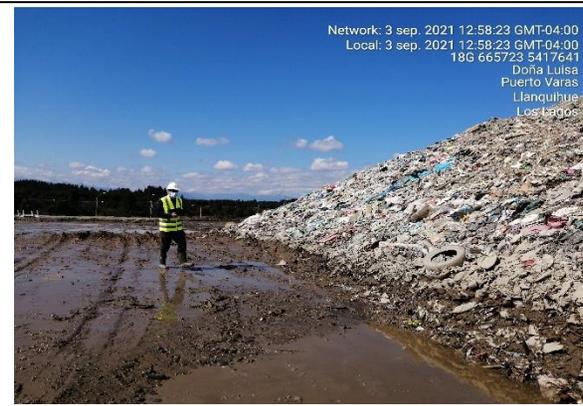
- a. Durante la actividad de inspección del día 03-09-2021 se verificó que la disposición final de residuos se efectúa en la sobrecelda del alveolo 1 (Fotografía 1). En este alveolo se está operando en la celda 9 llegando a la cota 107 m.s.n.m. El frente de trabajo se ubica en el costado orientado de la sobrecelda, lugar en que se observó la presencia y funcionamiento de una excavadora (Fotografía 2). Respecto a las cotas del relleno sanitario, Gissele Saavedra, Directora de Disposición Final de la empresa INTERASEO, informó que la sobrecelda tiene una altura de aprox. 10 metros, entre las cotas 98 y 107 m.s.n.m. y que la celda tiene una altura de aprox. 20 metros, entre la cota de terreno y la 98 m.s.n.m. Respecto al ancho del camino se estimó que tenía un ancho de 10 metros aproximadamente.

Descripción Medio de Prueba: Frente de trabajo, sobre celda costado oriente del alveolo 1 (cotas 98 a 107 m.s.n.m.), observándose una excavadora trabajando en acomodar residuos.

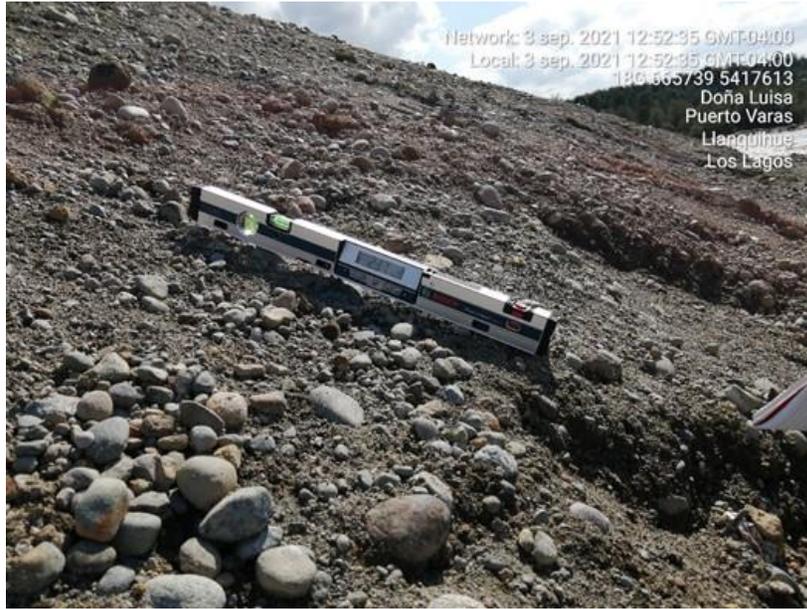
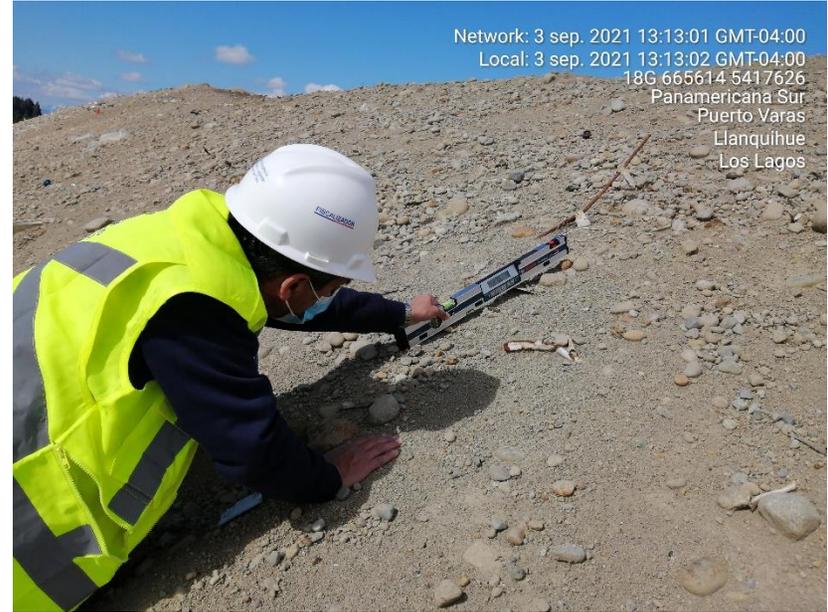
- j. Finalmente, Sin perjuicio de lo señalado por el titular y su compromiso de que, en términos operacionales, una vez terminado de conformar los taludes mediante la instalación de la cobertura intermedia se terminará de conformar para su cierre temporal con ángulos de inclinación según proyecto, es necesario señalar que operar con inclinación de los taludes mayores a lo indicado en la normativa aplicable, como las verificadas en sectores del talud poniente del RSSL sobre 18° (equivalente a 1:3 (altura: base)) recomendados (Art. 15 del DS 189/2008 del MINSAL que Aprueba Reglamento Sobre Condiciones Sanitarias y de Seguridad Básicas en los Rellenos Sanitarios) y sin que existan los estudios que garanticen condiciones de estabilidad del relleno, podría llegar a constituir un riesgo de inestabilidad y deslizamiento en masa de residuos, que se podrían manifestar en la medida que el relleno incremente su altura. Dicho riesgo también se podría ver incrementado por la presencia de afloramientos de lixiviados no controlados, como los verificados en la inspección ambiental en los sectores de taludes, esquinas norponiente, oriente y suroriente, sin que exista un correcto manejo de dichos líquidos y una correcta mantención y reparación de la cobertura en los sectores dañados, en la medida que éstos van apareciendo. Hay que considerar que coberturas deficientes no solamente tienen que ver con los espesores de material utilizado, sino que también con la obtención de bajas compactaciones alcanzadas, que no reducirían apropiadamente los espacios intersticiales para lograr una homogeneidad de la masa de residuos, cuestión que también se podría dar por un déficit y/o no utilización de maquinaria apropiada. Si a todo lo anterior, además se suma la infiltración de escorrentías de aguas lluvias, especialmente en sectores en los que no existe cobertura de los residuos o que, en caso de existir, sea deficiente, por las razones ya señaladas, podría ser otro factor que podría incidir de forma negativa en los factores de estabilidad de la masa de residuos.

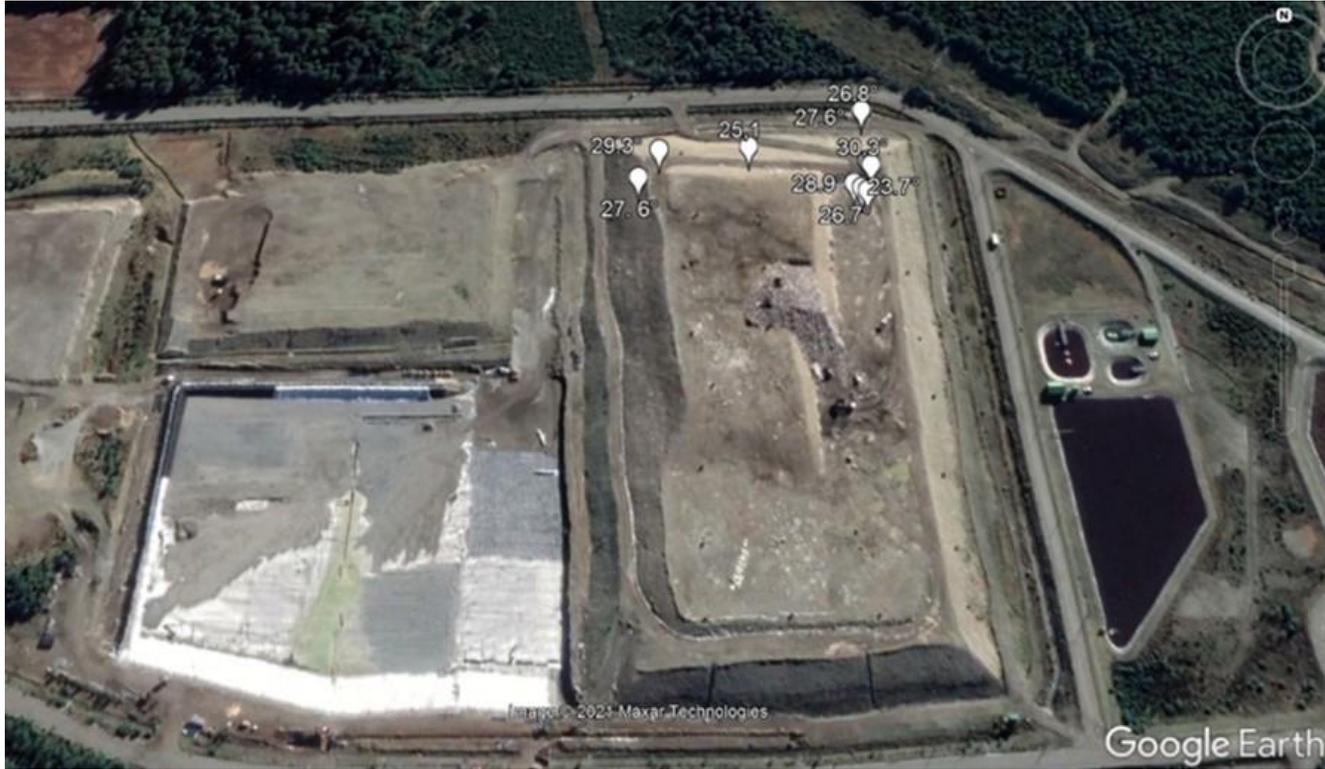
Figura 3

Descripción del medio de prueba: Tabla que muestra las mediciones de inclinación de taludes, realizadas en 4 sectores del relleno sanitario La Laja (RSL), utilizando Inclinómetro marca Bosch GIM 60 L, equipo de propiedad de la SMA (**Fuente:** Elaboración propia en base a mediciones efectuadas y registradas en acta de inspección ambiental del 03-09-2021).

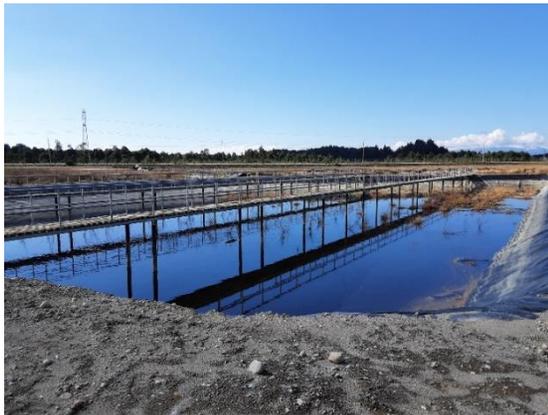
Fotografía 20.

Descripción Medio de Prueba: Laguna de aireación y sedimentación de lodos activados, tratamiento fisicoquímico.

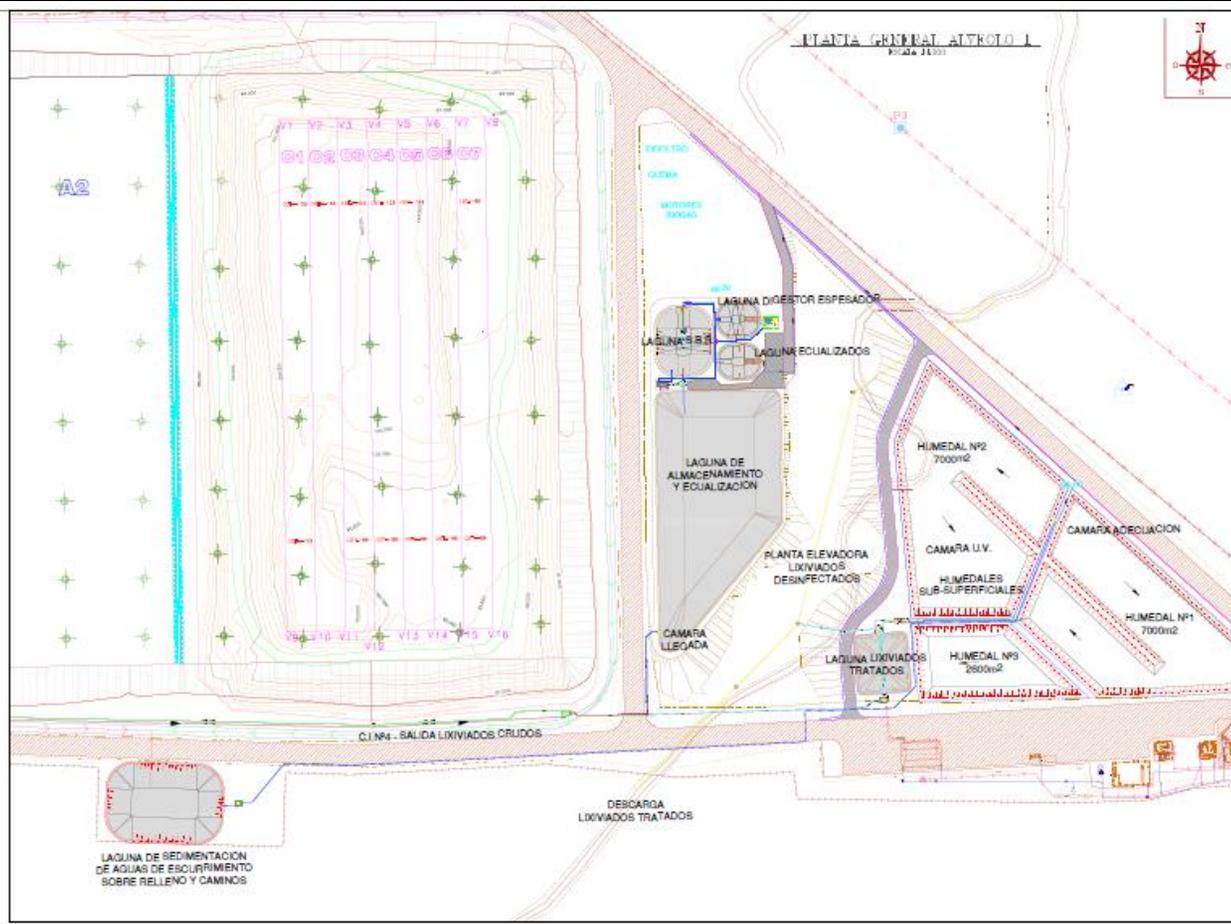
Figura 4

- c. La denominada “laguna de AES”, ubicada en el límite sur del RSL, a la altura del alveolo 2 y contigua al camino perimetral del relleno, es utilizada para el acopio de aguas lluvias mezcladas con residuos y/o líquidos lixiviados (Figuras 4 y 5). En su interior se constató el acopio de líquidos de coloración oscura, que Gissele Saavedra indicó corresponden a aguas lluvia mezcladas con lixiviados (Fotografías 14).

Descripción del medio de prueba: Plano que muestra layout del del alveolo 1 y tratamiento de lixiviados del relleno sanitario La Laja (RSL) (**Fuente:** Diagrama de flujo adjunto al OF.ORD N°0773 del 02-06-2021 de la I. Municipalidad de Puerto Varas, en respuesta a requerimiento de información de la SMA, contenido en R.E. N°063 de fecha 26-05-2021 (ID1)).

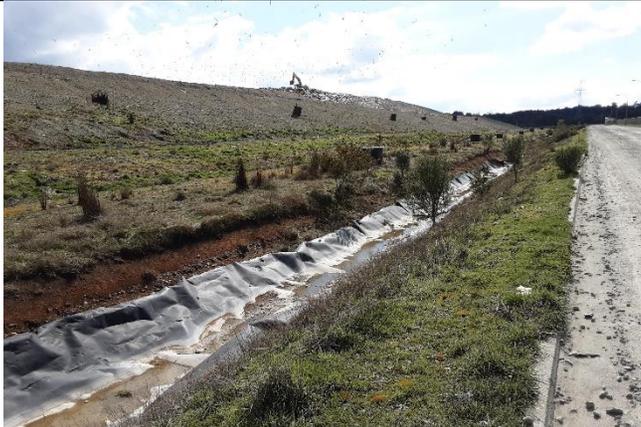
Fotografía 28.

Descripción Medio de Prueba: Detalle del lugar de ingreso de líquidos hacia la denominada quebrada sin nombre de descarga de aguas lluvias.

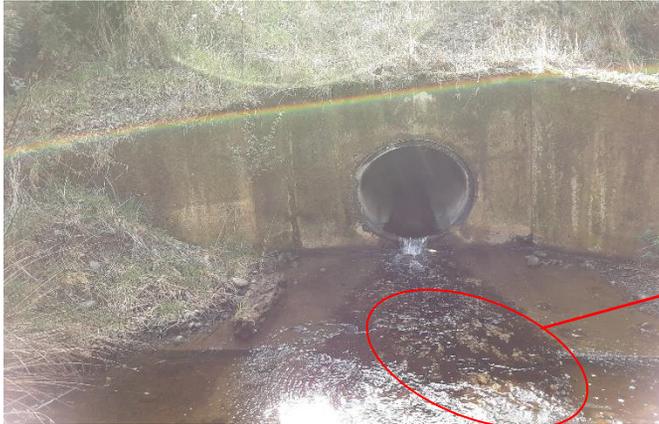
Fotografía 32.

- b. En el lugar se verificó la existencia de una estructura de hormigón y un ducto metálico, obra construida bajo el camino y que accede a la quebrada sin nombre (Figura 4 y Fotografía 32). A través del ducto se observó un flujo continuo de líquido, indicando Gissele Saavedra que corresponde a las aguas lluvias del sector nororiente del relleno sanitario. Adherida a la tubería metálica en su parte inferior y por donde se descarga el efluente, al igual que en loza de hormigón y piedras del cauce, se observó la presencia de un tipo de microalga de color café oscuro (Fotografía 33); en la zona de hormigón que se encuentra debajo de la salida del ducto, también es observable en pocas cantidades puntos rojos, tanto las microalgas como los puntos rojos pueden estar dando indicio de la presencia de exceso de nutrientes. El curso de agua es transparente y sin olor.

Descripción Medio de Prueba: Vista del interior de la quebrada sin nombre, punto de descarga de lixiviados tratados, que durante la inspección traía aguas lluvias.

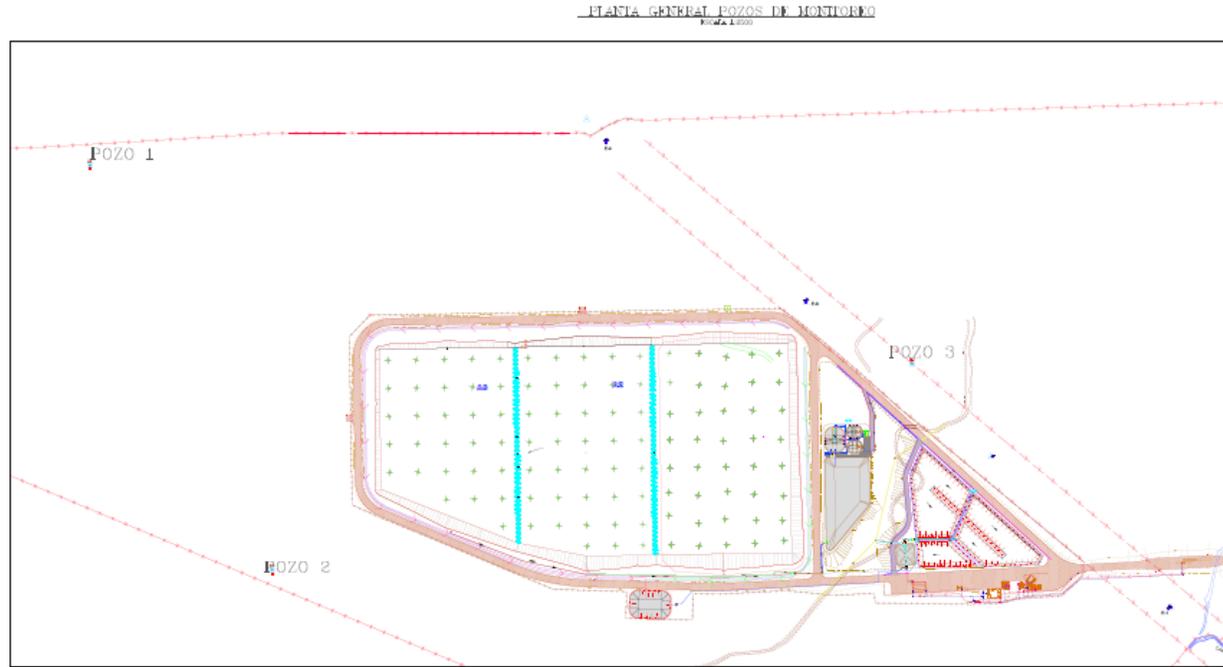
- b. En respuesta a requerimiento de información (ID 1), el titular adjuntó Plano N°1 Planta General, Pozos de Monitoreo, Rev 0, ver del Diseño de Relleno sanitario La Laja. De la revisión del plano se verificó que, se incluye una ubicación y coordenada de los tres pozos profundos y los tres piezómetros, pero no se indicó el Datum y Huso a que corresponden las coordenadas norte y estas señaladas (Figura 8) Esto también se verificó en el informe elaborado por la DGA (ID4), analizado en los siguientes literales. Respecto a los monitoreos de aguas subterráneas informó que son realizados todos los meses por el laboratorio ANAM y reportados a la SMA.

Descripción del medio de prueba: Ubicación de pozos de monitoreo de agua subterránea y piezómetros (**Fuente:** Plano N°1 Planta General, Pozos de Monitoreo, Rev 0, del Diseño de Relleno sanitario La Laja, adjunto a OF.ORD N°0773 del 02-06-2021 de la I. Municipalidad de Puerto Varas, en respuesta a requerimiento de información (ID)).
