INFORME TÉCNICO DE FISCALIZACIÓN AMBIENTAL

MINERA PAMPA CAMARONES SPA

DFZ-2021-397-XV-RCA

OCTUBRE 2021

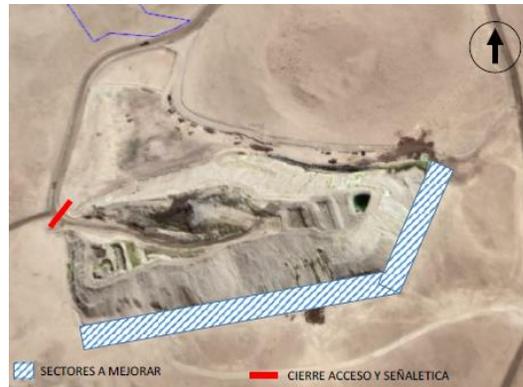
FIGURA 1

Según programa de mantención, la mantención del contorno del botadero de ripples 1 sectores SUR y ESTE durante la operación del botadero está programada para los meses de octubre a diciembre de cada año, y a la fecha (octubre de 2021), esta está siendo ejecutada de acuerdo a lo programado. Como se ha indicado, se considera mejorar las características de la canaleta perimetral del Botadero de Ripples 1 en los sectores sur y este, como se muestra en la figura 1...”

Además, el titular menciona: “...se considera levantar en algunos sectores el pretil que da forma a la actual canaleta perimetral, y donde se requiera, levantar y nivelar el terreno habilitándose un camellón central el que generará una canaleta con dos secciones tal como se muestra en la figura 2, minimizándose de esta forma los movimientos de tierra
