INFORME DE FISCALIZACIÓN AMBIENTAL

VERTEDERO COCHRANE

DFZ-2021-873-XI-RCA

SEPTIEMBRE 2021

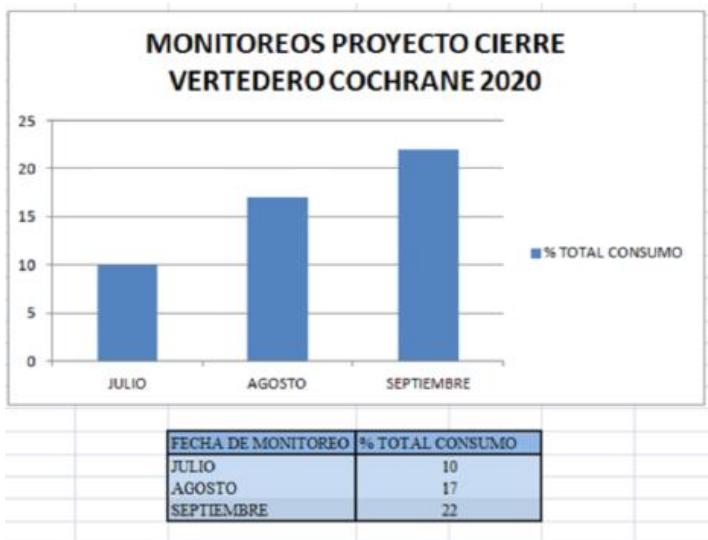
Descripción del medio de prueba: Imagen de la respuesta de la Municipalidad de Cochrane (Anexo 3) ante requerimiento de la SMA

Para el monitoreo y control de roedores, se observa un continuo aumento en el porcentaje total de consumo de cebos (tanto en área del vertedero como viviendas aledañas), de un 10% el primer monitoreo mes de Julio, 17% el segundo mes de Agosto y 22% el último monitoreo mes de Septiembre. En las viviendas ubicadas dentro del radio de 100 metros se registró actividad (hallazgos de mortalidad de roedores, presencia de fecas, rastros, orina y también consumo parcial).

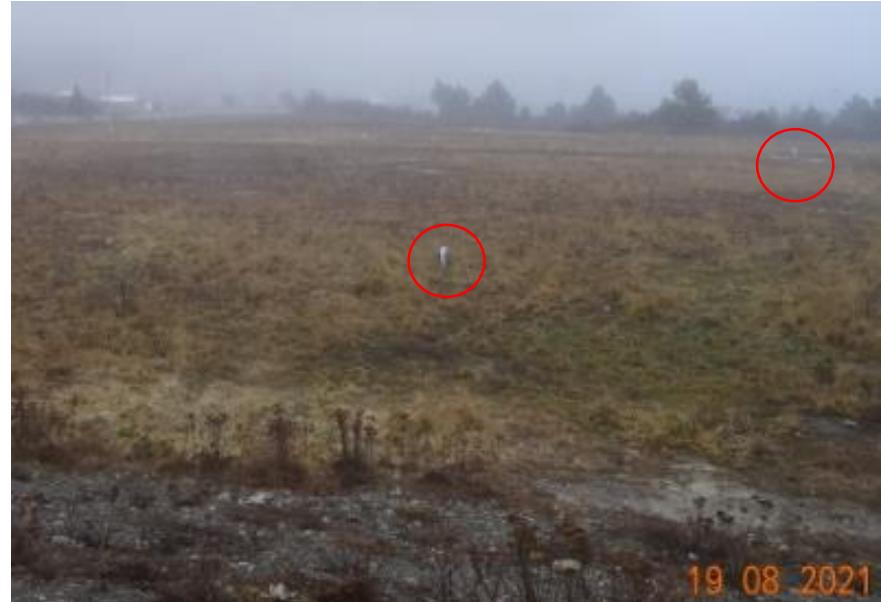
Descripción del medio de prueba: Respirador de chimenea, se observa tubo celeste de PVC hidráulico con terminación en codo, que impide el ingreso de aguas u otros objetos
