## INFORME TÉCNICO DE FISCALIZACIÓN AMBIENTAL

### ADUCCION AGUA DE MAR EN SECTOR JUNIN - HUARA

DFZ-2021-890-I-RCA

MAYO 2021

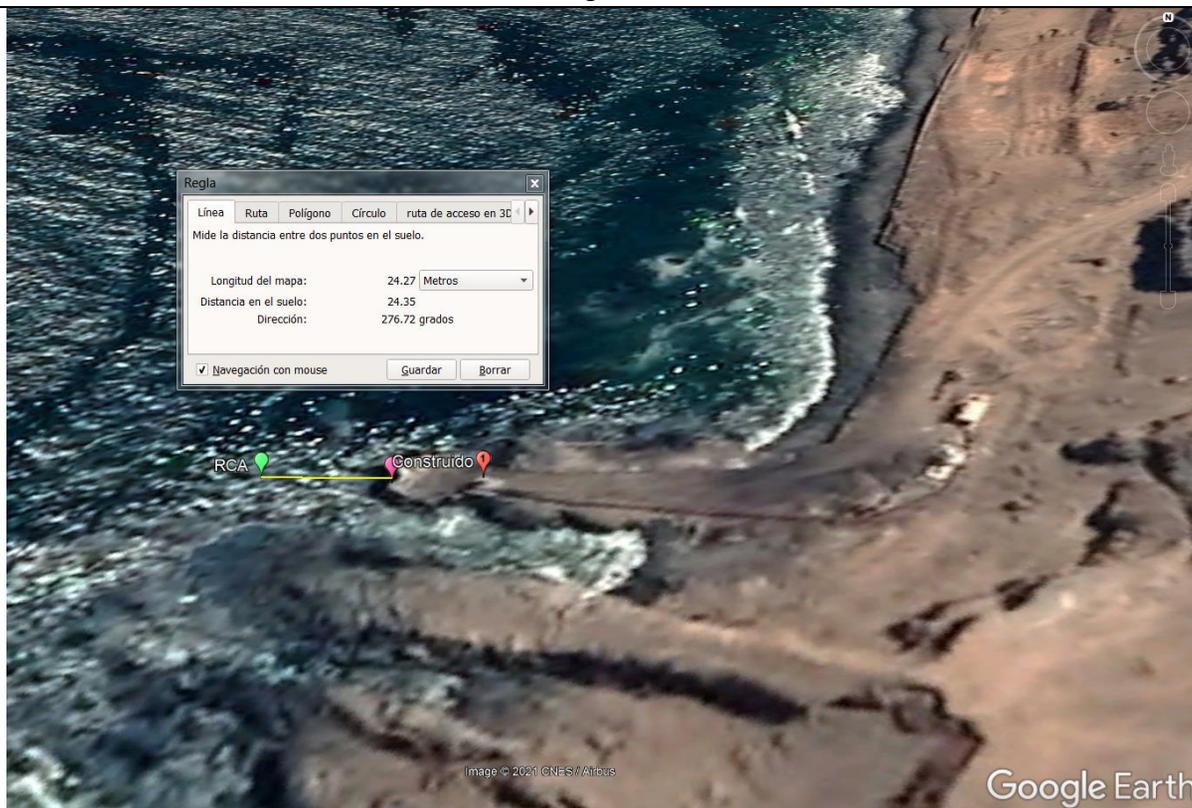
### Imagen 1.

- i. La bocatoma del sistema de succión de agua de mar se encuentra instalada en una ubicación diferente a la indicada en la RCA N°18/2012, dicho punto se encuentra desplazado aproximadamente 24,27 metros en dirección Este (Imagen 1), de acuerdo a lo cual no se cumple la ubicación aprobada en la RCA y tampoco la distancia desde la bocatoma a la línea de costa, la cual debiese ser de 40 metros.

- f. Del examen de información de la documentación revisada, es posible indicar lo siguiente:
- i. La bocatoma del sistema de succión de agua de mar se encuentra instalada en una ubicación diferente a la indicada en la RCA N°18/2012, dicho punto se encuentra desplazado aproximadamente 24,27 metros en dirección Este (Imagen 1), de acuerdo a lo cual no se cumple la ubicación aprobada en la RCA y tampoco la distancia desde la bocatoma a la línea de costa, la cual debiese ser de 40 metros.
