Superintendencia del Medio Ambiente
Gobierno de Chile

INFORME TÉCNICO DE FISCALIZACIÓN AMBIENTAL

CURTIEMBRE RUFINO MELERO

DFZ-2021-2006-VII-RCA

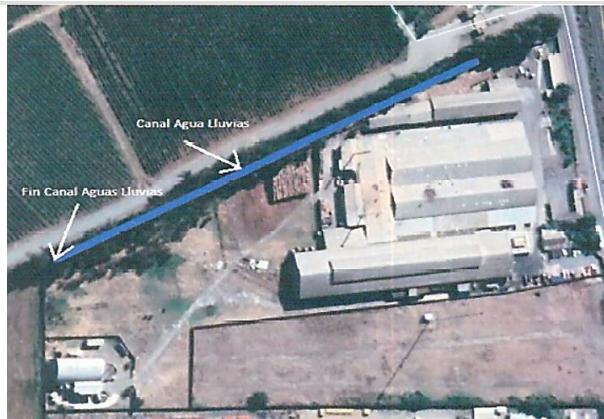
Respecto de la condición del canal evacuador de aguas lluvia, aguas abajo del incidente, el titular adjuntó imagen y fotografía donde se muestra el final al interior de las instalaciones de la unidad fiscalizable:

Figura 4. Imagen satelital donde se indica el trazado del canal evacuador de aguas lluvia, presentado por el titular con fecha 12-07-2021.

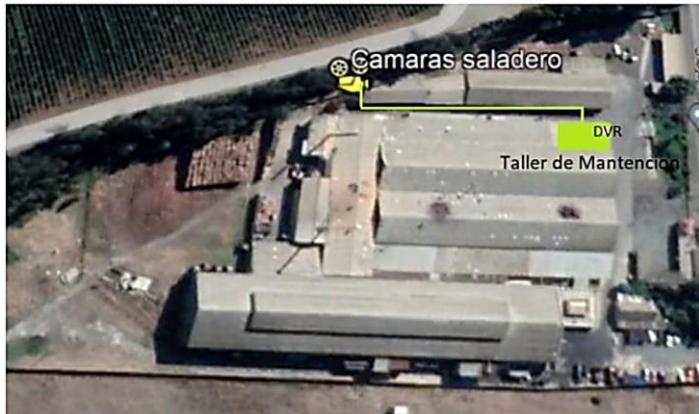
Figura 5. Plano de ubicación de las cámaras de monitoreo del sector sur.

Dentro de los medios verificadores, el titular remitió una imagen satelital de con la ubicación de la misma (Figura 5) y fotografía de la misma (Fotografía 12).

Adicionalmente, el titular señala que, durante el mes de agosto de 2021, mejoró el sistema de tapas de las cámaras de Riles ubicadas en el sector de saladero, y que este recambio consideró la instalación de un sistema de abertura con pomeles en un extremo un sistema de cierre de seguridad con candado en el otro, en cada una de las tapas de cámaras de RILES del sector Saladero, con el fin de tener un mejor acceso a su interior. Adicionalmente, en la parte inferior de las tapas se reforzó con una placa metálica, de forma de evitar futuros daños intencionales, como los vistos en la visita inspectiva realizadas por la SMA el día 24 de junio de 2021 (Fotografía 13 y Figura 6).
