## **INFORME DE FISCALIZACIÓN AMBIENTAL**

### **INSPECCIÓN AMBIENTAL**

#### **MINERA DON ALBERTO**

**DFZ-2021-2171-IV-RCA**

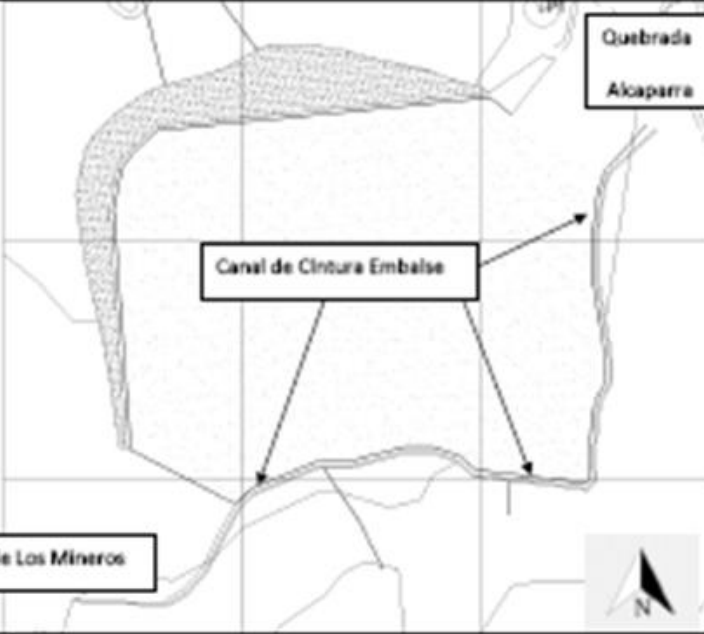
Imagen 1.

i. En relación al control y monitoreo de infiltración del relave, el titular presentó como anexo un documento llamado “Procedimiento de Emergencia Específico para Deposito de Relave”, el cual contiene un conjunto de acciones frente a contingencias tales como fallas en sistema de bombeo, derrames de relave, infiltraciones de relave, fallas en sistema de captación de aguas claras, incendios, cortes de energía, fallas operacionales y catástrofes naturales. En el caso de las infiltraciones, como medidas preventivas se consideraron la construcción de un pozo para el monitoreo de infiltraciones ubicado aguas abajo del embalse y las inspecciones visuales a lo largo del embalse logrando detectar cualquier tipo de anomalía. Y como plan de acción, el documento considera la comunicación, iniciar las medidas de mitigación para contener y controlar la infiltración, realizar un análisis de dicha agua, recuperación del agua infiltrada y los monitoreos cada 15 días hasta terminada las infiltraciones. El titular presentó un registro elaborado en hoja de cuaderno, del control y monitoreo de infiltración en el pozo aguas abajo, en donde aparecía la fecha de inspección, el nombre del operario y las observaciones. Los registros aparecen desde el año 2016 hasta el año 2021, de frecuencia semanal y dentro de las observaciones se describen que la cámara no contenía derrames, no contenía residuos o no presentaba filtraciones (imagen 1).

**Descripción de medio de prueba:** La imagen muestra parte del registro presentado por el titular en relación al control y monitoreo de infiltración de relaves de embalse Las vacas Sur, desde pozo ubicado aguas abajo.
