INFORME TÉCNICO DE FISCALIZACIÓN AMBIENTAL

PFV MELI

DFZ-2021-2198-VI-RCA

OCTUBRE 2021

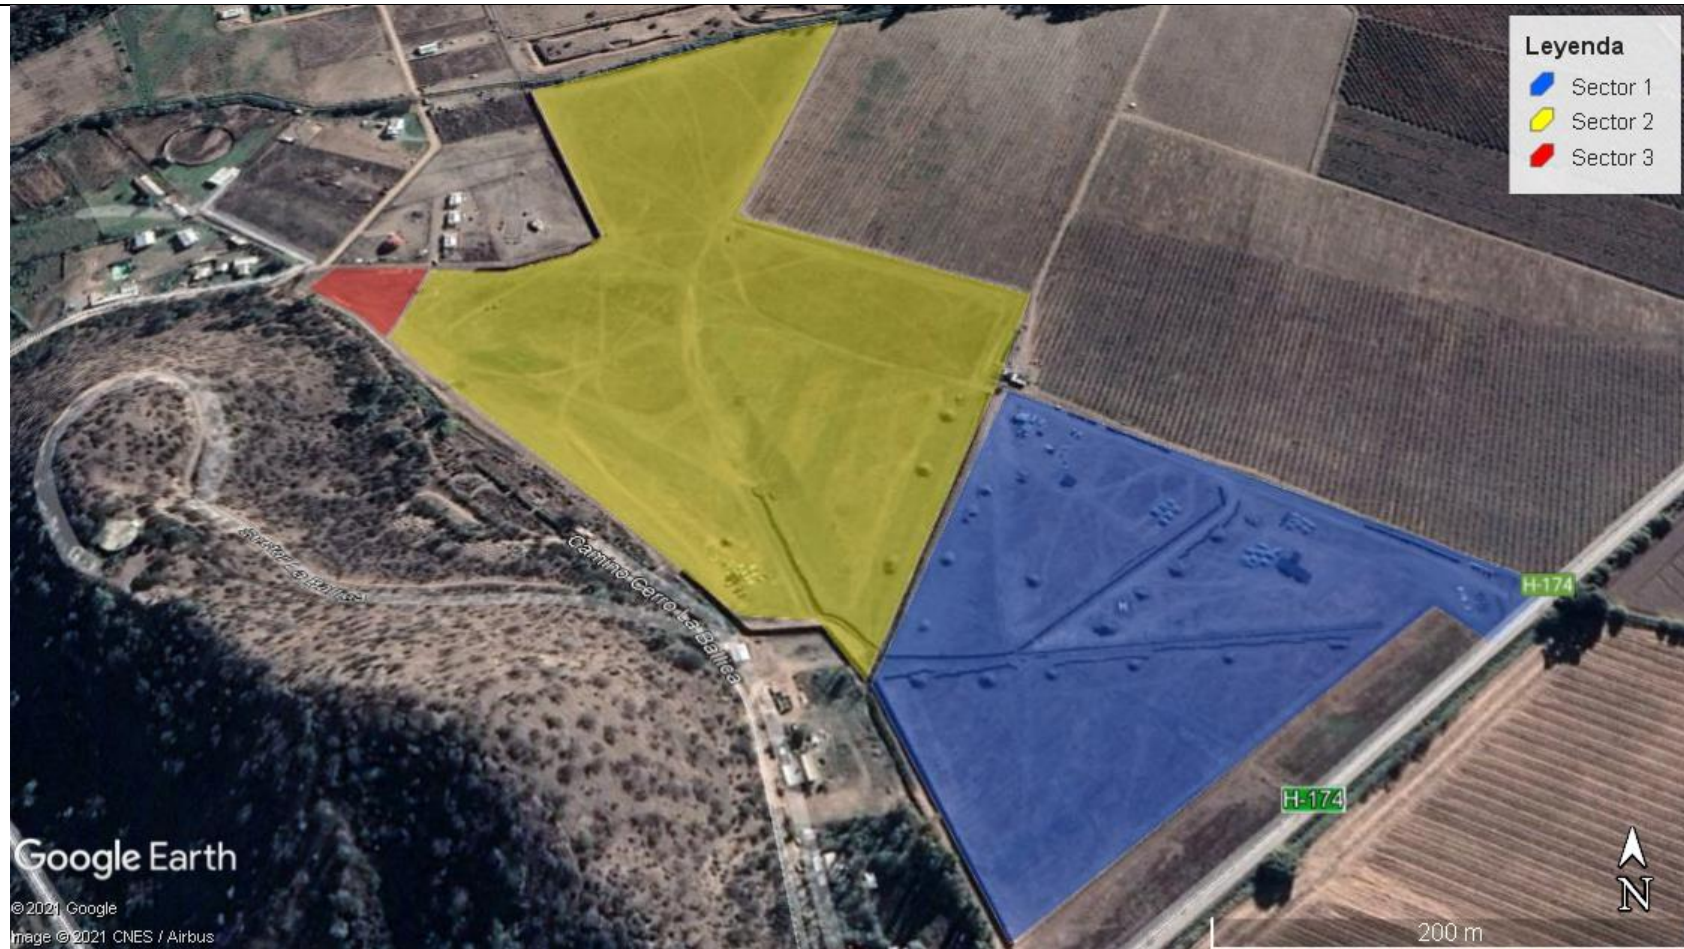
Figura 4.

Forma de control y seguimiento	<p>Se entrega al Servicio Agrícola y Ganadero, Departamento de Recursos Naturales Renovables de la Región de O'Higgins un informe final, luego de haber liberado todas las áreas correspondientes al plan de obras. Este informe entregará los resultados obtenidos, entregando las fechas de liberación de cada área, profesionales a cargo y georreferenciación de cada área liberada. El informe será entregado 30 días hábiles luego de haber liberado la última área.</p> <p>Por último, se entrega un informe con los resultados obtenidos en cada campaña de seguimiento, descrita a continuación, dichos informes serán entregados 30 días hábiles luego de haber terminado cada campaña.</p>
<p>Hecho (s):</p> <p>a. Del examen de información de la documentación revisada, es posible indicar que:</p> <ul style="list-style-type: none"> - La perturbación controlada de reptiles se realizó entre los días 8 y 13 de marzo de 2021. La metodología seguida, según el documento ID 01, consistió en una fase de monitoreo inicial, en donde se realizaron transectas de 100 metros en tres sectores del predio (no se detalla cuántas transectas se hicieron por sector) (Figura 4, documento ID 02). En esta etapa sólo se identificaron reptiles en el Sector 3. En la segunda fase se realizó la perturbación, que consistió en la extracción de rocas, troncos y arbustos del área a intervenir, los que fueron llevados al exterior del predio para crear nuevos refugios para los reptiles, esto se realizó entre los días 9 y 12 de marzo de 2021. Y la fase final consistió en replicar el monitoreo inicial, con el objetivo de verificar la ausencia de reptiles en el predio, lo cual se cumplió en los tres sectores. - De acuerdo al documento ID 03, el inicio de la etapa de construcción fue el día 29 de marzo de 2021, es decir, 17 días después de realizar la fase de perturbación del Plan de Perturbación Controlada, por lo que no se cumple con lo indicado en el Considerando 9.7 en relación a que la implementación de este plan sería 5 días antes de intervenir cualquier superficie.

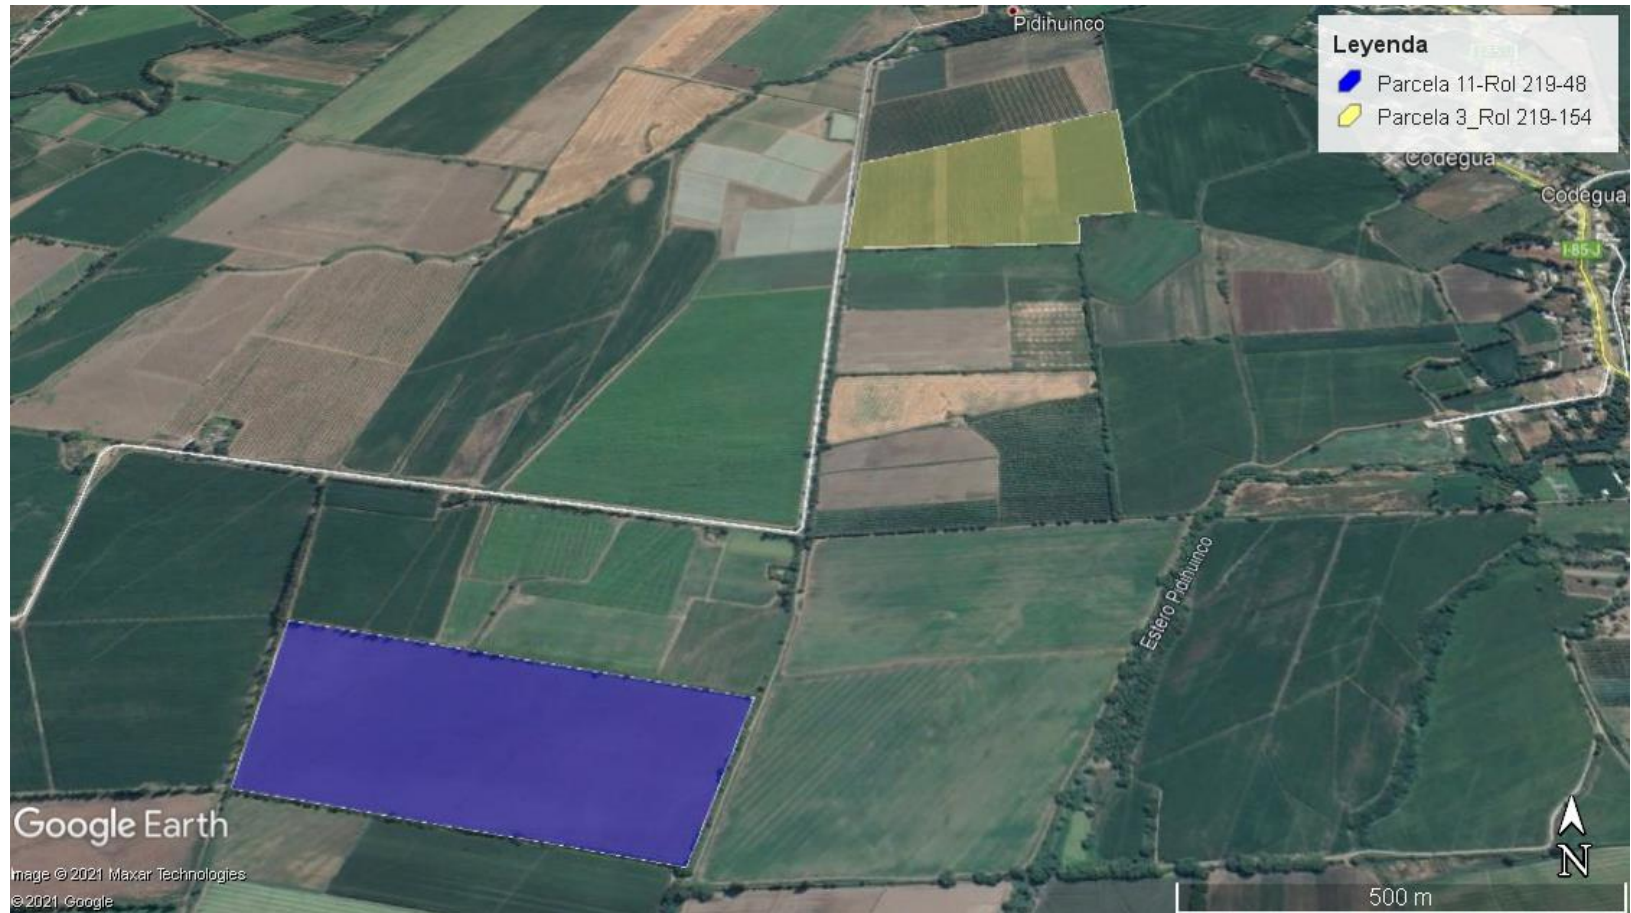
Figura 5.

- b. Del examen de información de la documentación revisada, es posible indicar que:
- En acta se solicitó explicar por escrito los motivos por los que aún no se ha llevado a cabo el Programa de Restauración de Suelos Degradados. Esta información no fue incluida en la respuesta al acta, sin embargo, se adjunta el Acuerdo de Colaboración entre Meli SpA y Sociedad Agrícola San Emilio del 4 de mayo de 2021 (documento ID 04), en donde se detalla que el Programa se realizará en dos predios ubicados en la comuna de Chimbarongo, llamados Parcela 3 y Parcela 11, de 10,83 y 14 hectáreas respectivamente (**Figura 5**, documento ID 05). Además, se indica que *“El Plan de Mejora se realizará durante periodo estival entre la fecha de dicho acuerdo y el mes de Abril de 2022”*, es decir se llevará a cabo en temporada de verano, ente el 21 de diciembre de 2021 y 20 de marzo de 2022, y su completa ejecución será a más tardar en abril de 2022, fechas posteriores a la entrega del presente informe
