INFORME TÉCNICO DE FISCALIZACIÓN AMBIENTAL

AMPLIACION PLANTA DE TRATAMIENTO DE AGUAS SERVIDAS ANTOFAGASTA

DFZ-2019-973-II-RCA

DICIEMBRE 2021

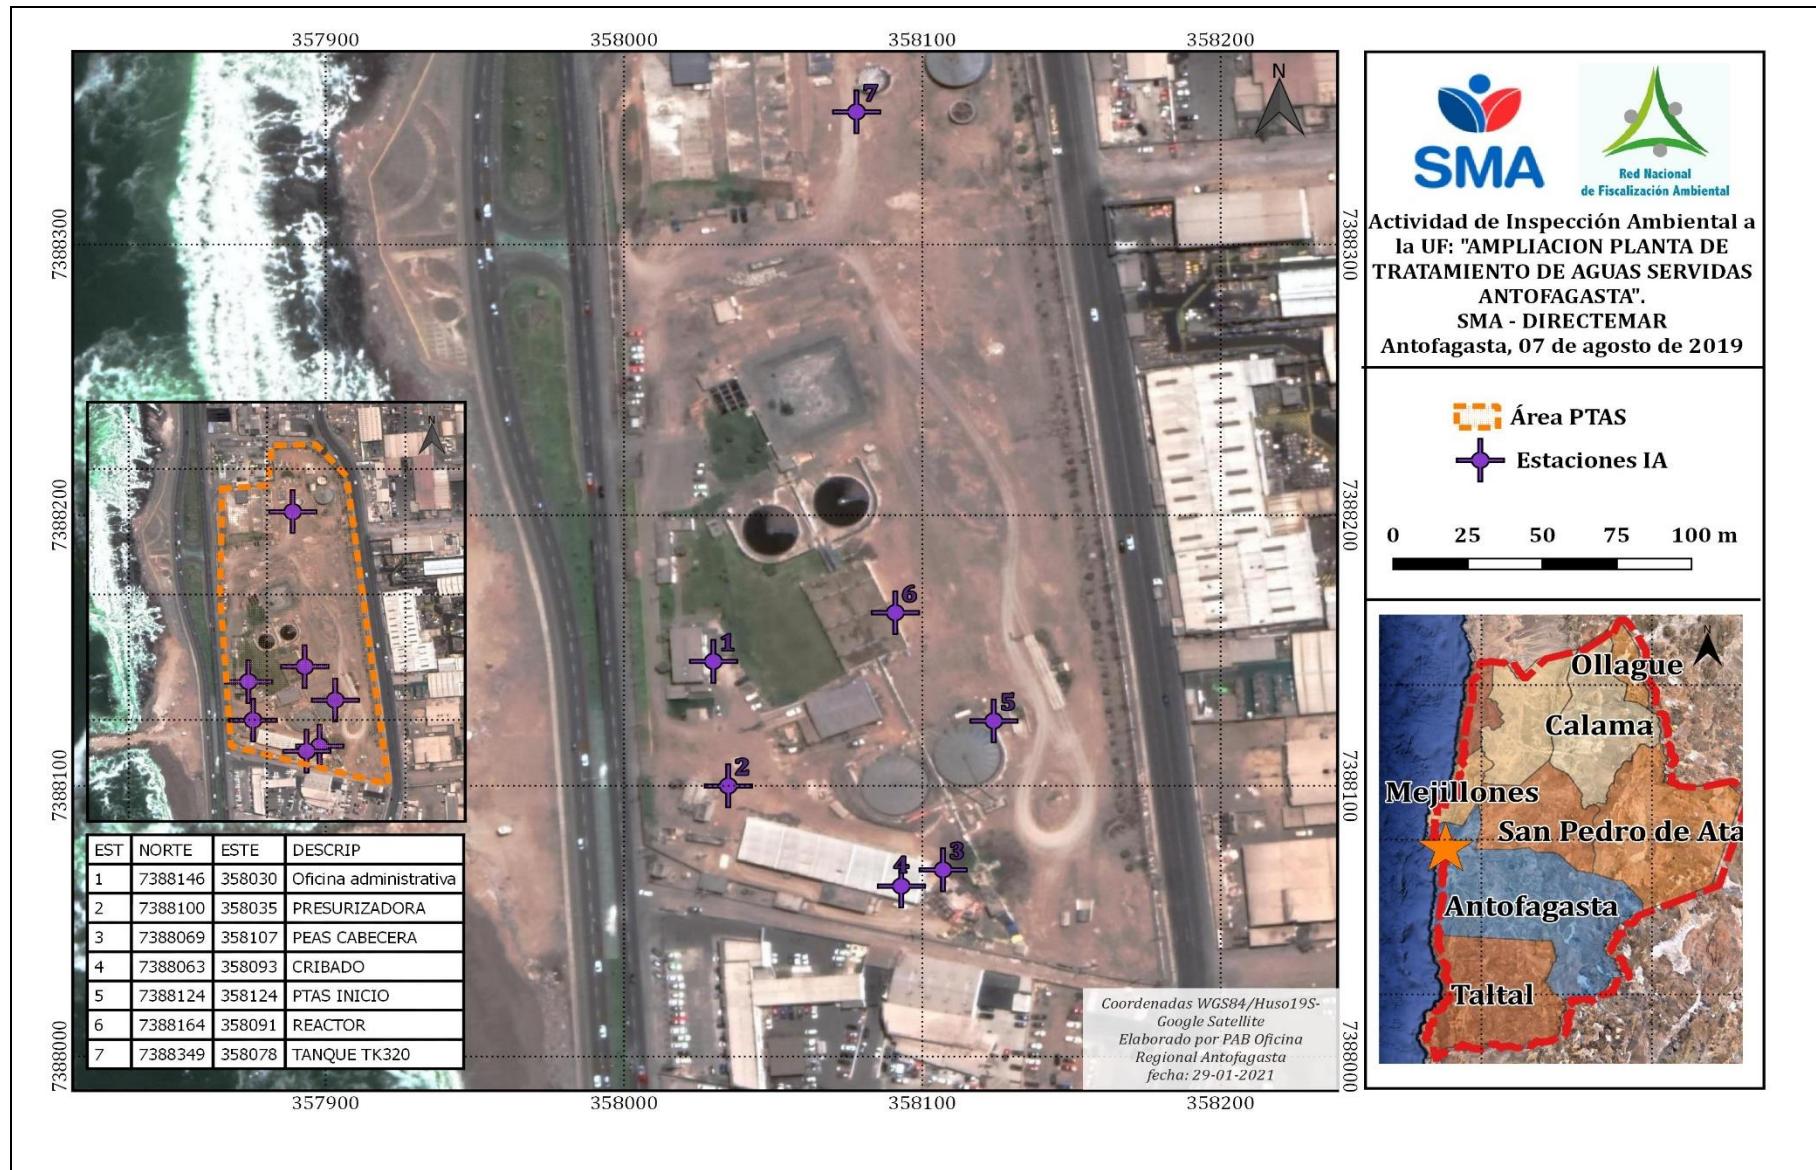
4.3.2 Esquema de recorrido de la inspección ambiental del 2019

Nº de estación	Nombre/ Descripción de estación
1.	Oficina Administrativa. Lugar donde se llevó a cabo la reunión de inicio, recopilación de antecedentes y reunión de término.
2.	Presurizadora. Planta encargada de regular el caudal de agua a tratar.
3.	PEAS Cabecera. Planta elevadora que confluyen aguas desde las PEAS Tocopilla y Pinares.
4.	Cribado. Lugar donde se extraen los sólidos.
5.	PTAS. Inicio. Lugar donde comienza el tratamiento de aguas servidas.
6.	Reactor. Lugar donde se efectúa el tratamiento biológico.
7.	Tanque TK320. Estanque de acumulación de lodos.

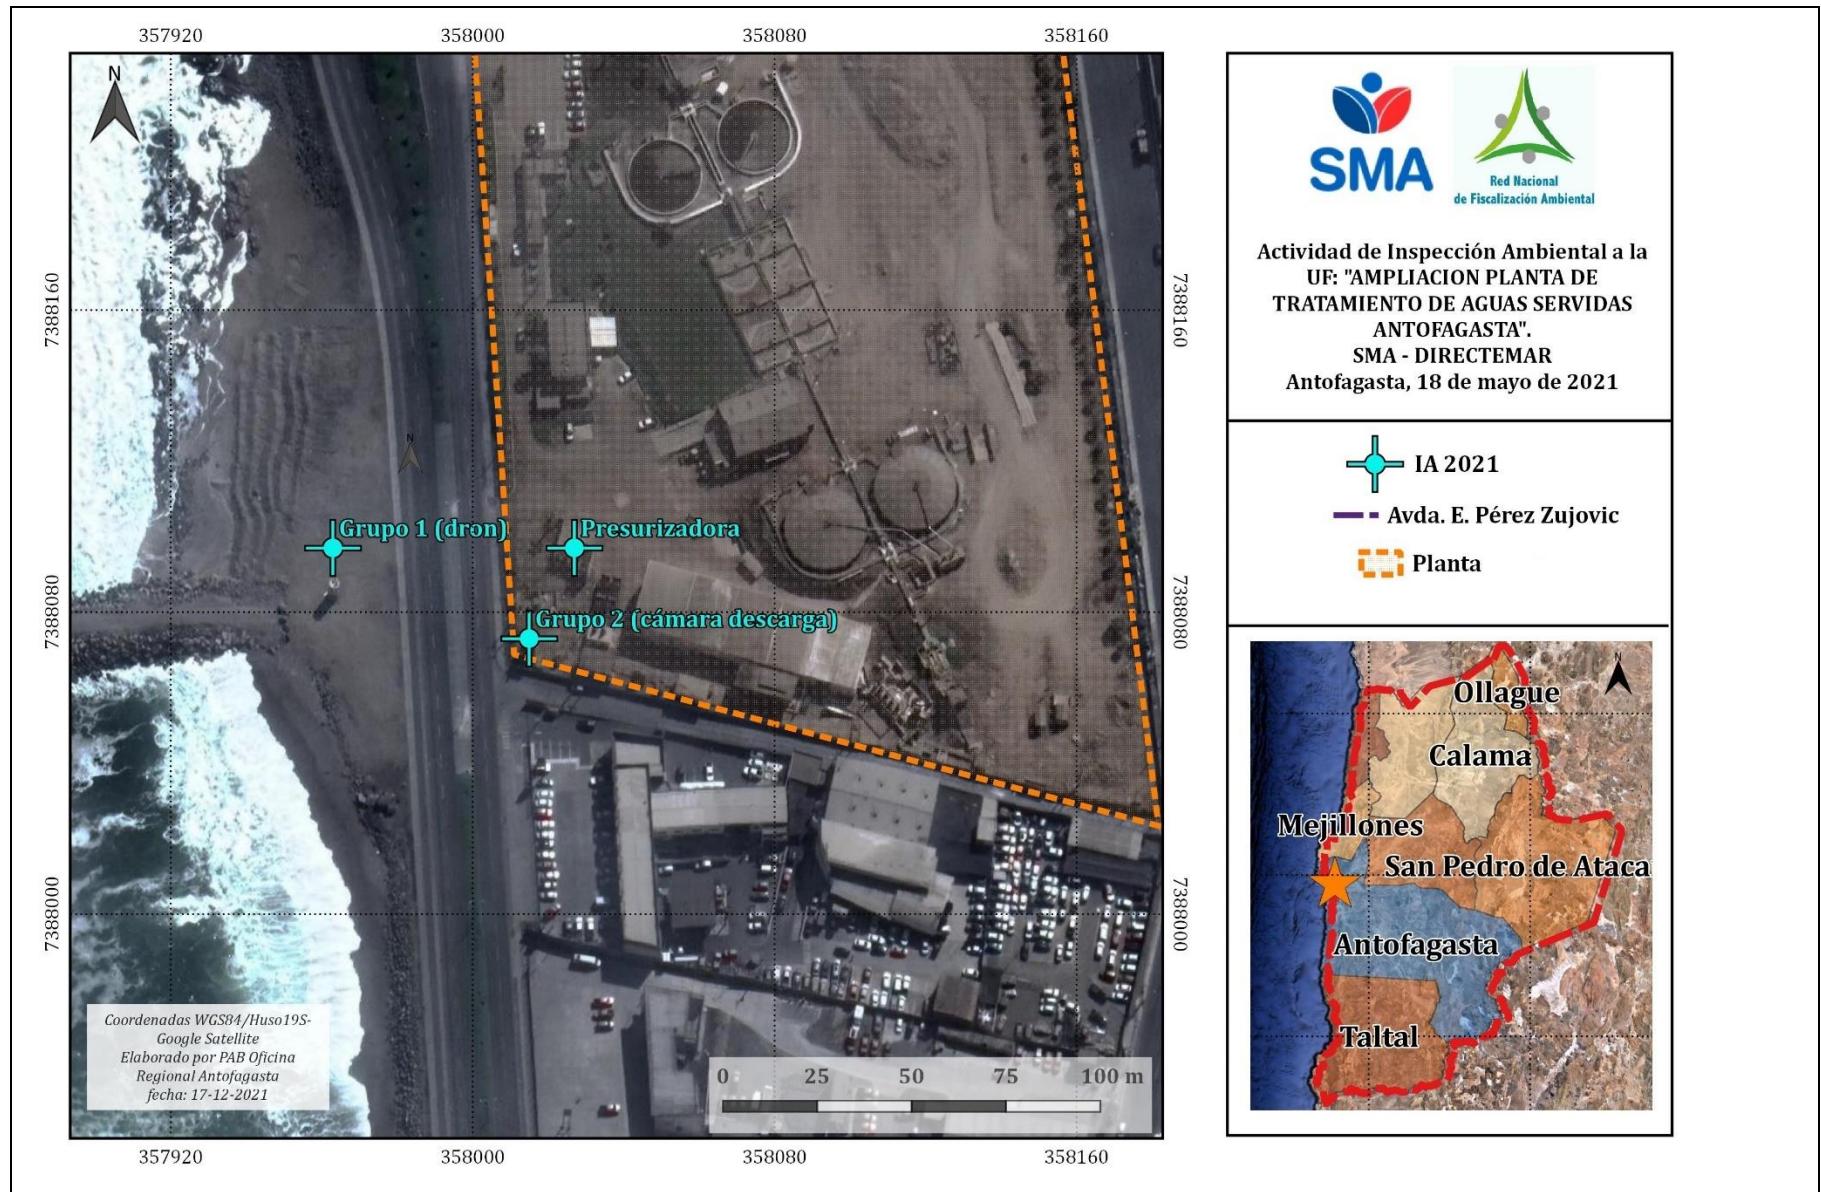
4.3.5 Esquema de recorrido de la inspección ambiental del 2021

Nº de estación	Nombre/ Descripción de estación
1	Grupo 1 en Cámara de descarga, lugar en donde se realizó el vertimiento de la Rodamina.
2	Grupo 2 en explanada frente a Planta de Ecconsa Chile S.A., lugar en donde se efectuó el vuelo con el Drone.
3	Cámara presurizadora, lugar en donde ocurrió el incidente ambiental de fecha 13 de febrero de 2021.
