INFORME TÉCNICO DE FISCALIZACIÓN AMBIENTAL

AVÍCOLA GONZÁLEZ HERMANOS

DFZ-2021-442-V-RCA

SEPTIEMBRE 2021

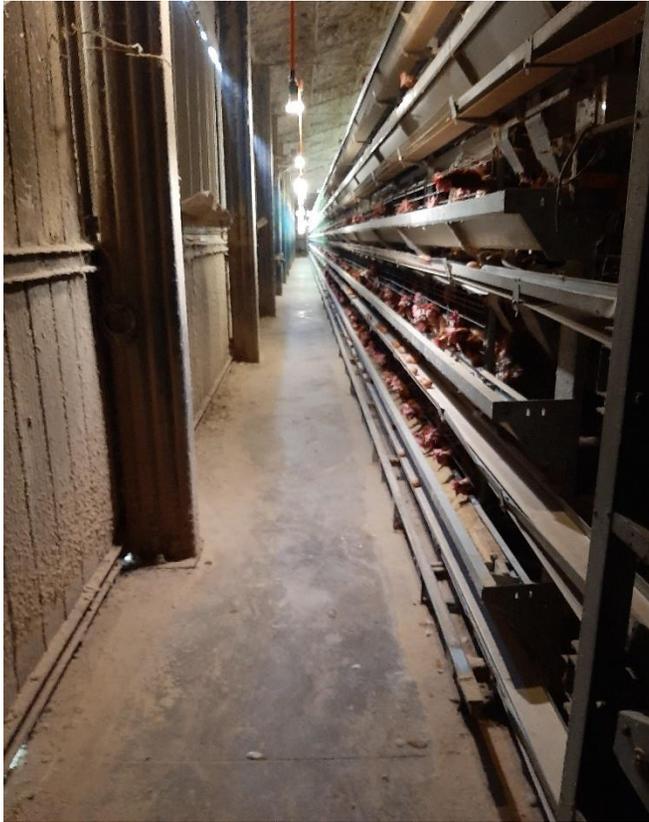
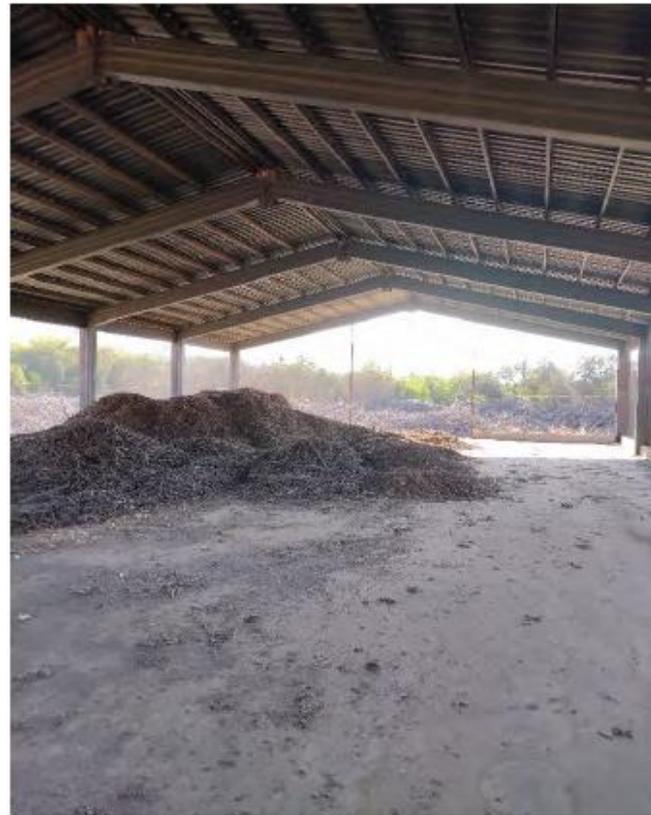
- g. Luego, se visitaron los tres pabellones existentes de aves de Postura (FACCO, ARUAS y SALMET), los que se constataron que estos se encontraban operando con normalidad al momento de la inspección. (Fotografías N° 5 a N° 7)

Fotografía N° 5	Fecha: 19-03-2021		Fotografía N° 6	Fecha: 19-03-2021	
Coordenadas DATUM WGS84 HUSO (19)	Norte: 6.360.602 m	Este: 319.265 m	Coordenadas DATUM WGS84 HUSO (19)	Norte: 6.360.586 m	Este: 319.255 m
Descripción de medio de prueba: Nivel de producción de pabellón de postura FACCO (13:48 horas)			Descripción de medio de prueba: Pasillos con jaulas de aves de postura, pabellón ARUAS (14:09 horas)

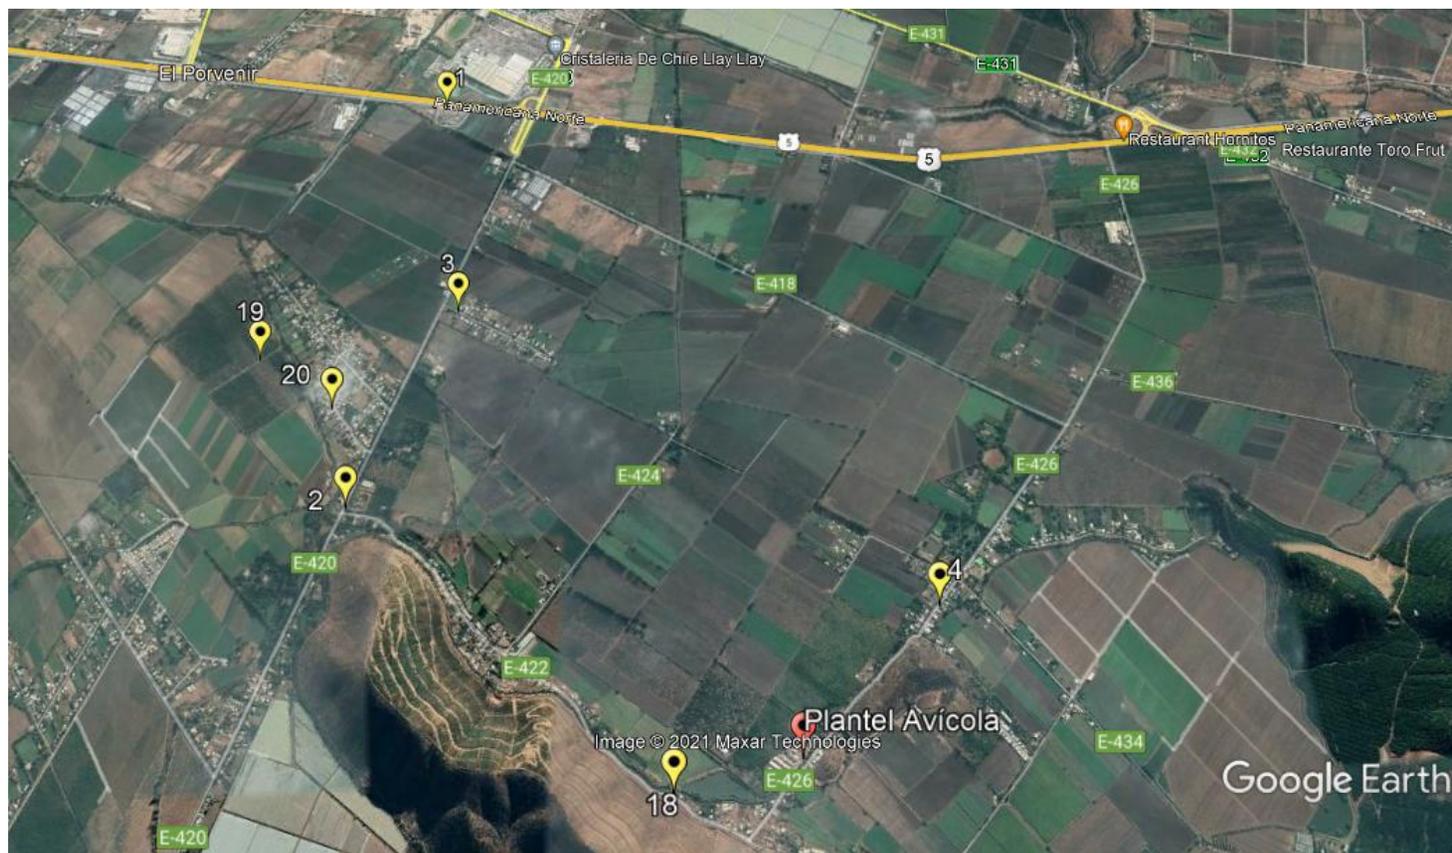
Imagen N° 3

- h. Adicionalmente, previo y posterior a la inspección ambiental a las instalaciones del plantel avícola, funcionarios de la SMA y SEREMI de Salud realizaron actividades de cata de olores (percepción odorífera), en sectores poblados aledaños a predios agrícolas y plantel avícola del titular, de acuerdo a lo siguiente (Imagen N° 3):

Mapa satelital (kmz), con ubicación de sectores con percepción de olores y distancia de estos con el predio del titular, realizados en sector El Porvenir.
(Fuente: Elaboración de SMA, obtenida de inspección ambiental).

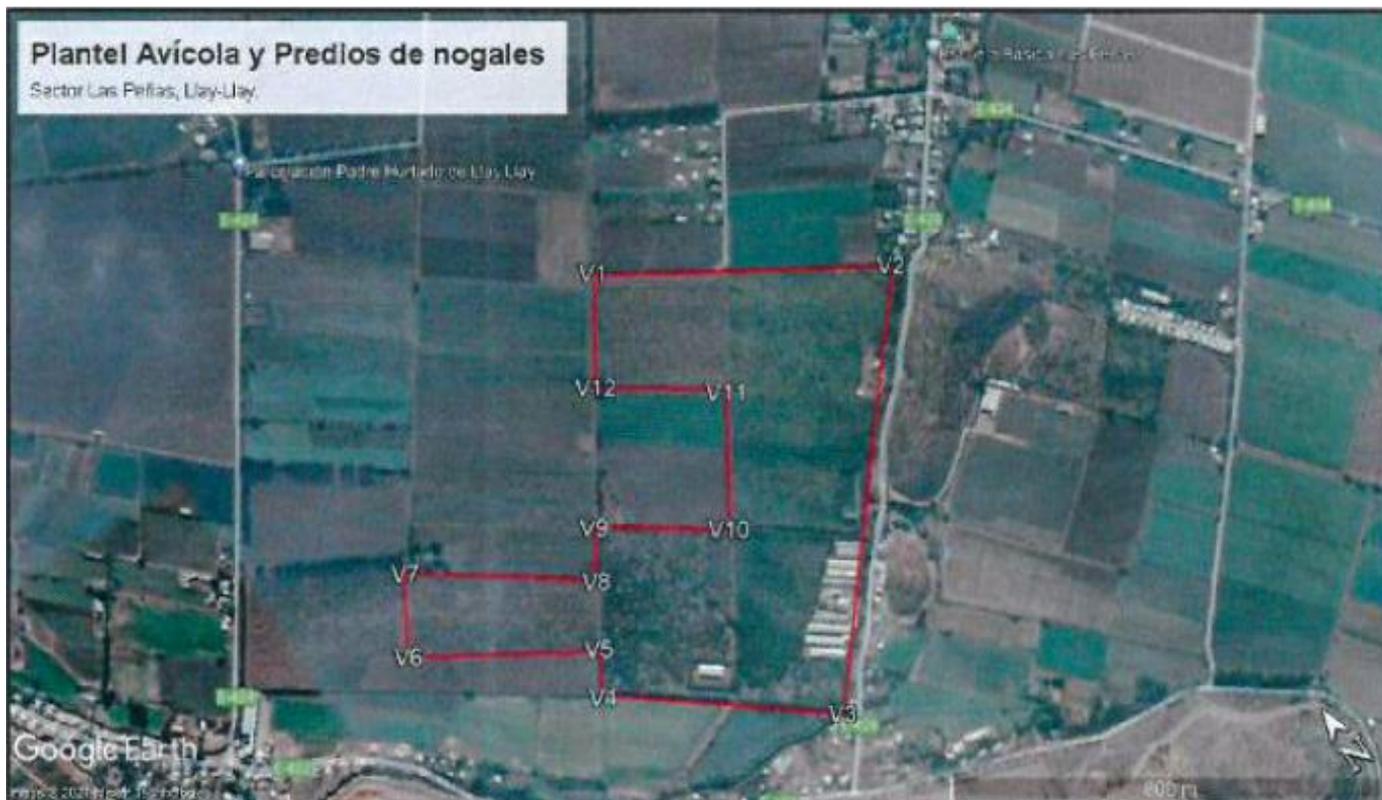
Imagen N° 7

Mapa satelital con la ubicación de predio agrícola de propiedad del titular, ubicado en sector Las Peñas, donde es aplicado el guano de gallinaza para mejora de suelos.
(Fuente: Imagen remitida por titular Avícola González Hermanos).

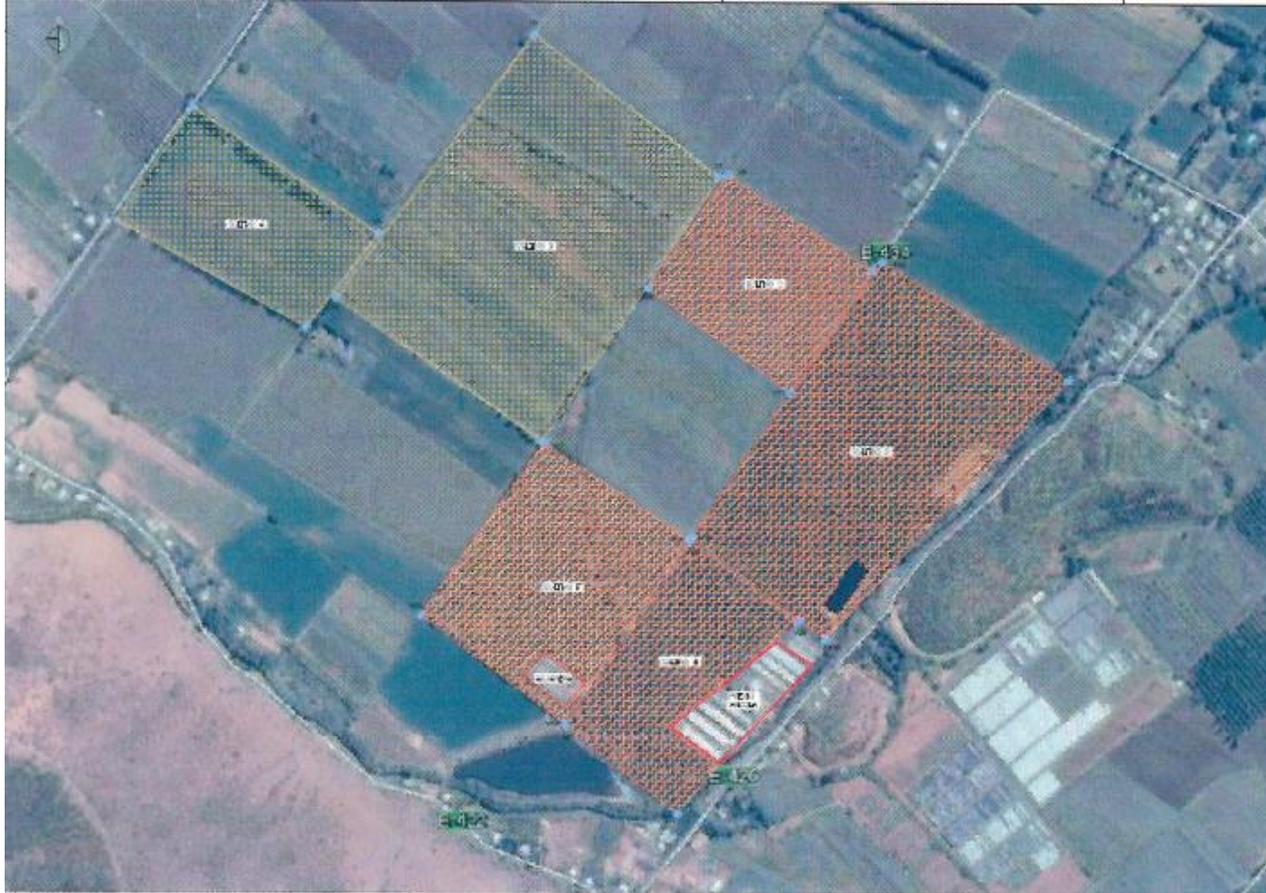
Imagen N° 12

Mapa satelital con ubicación de predios de propiedad del titular en sector el Porvenir, sin evaluación ambiental, denunciado por aplicación de guano en suelo agrícola. (Fuente: Imagen remitida por Municipalidad de Llay-Llay, expediente denuncia 9-V-2018).

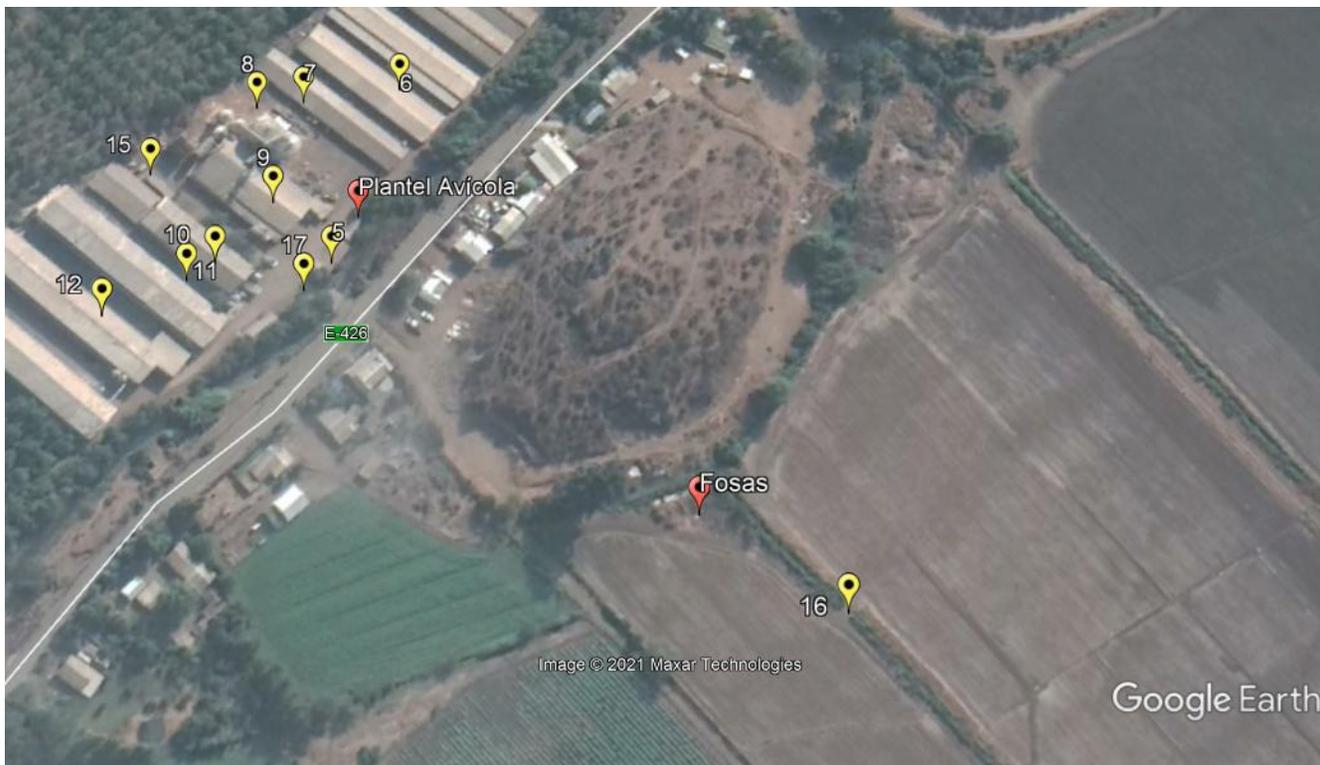
Imagen N° 13

- h. Además, el titular señaló que las aves son actualmente retiradas y dispuestas todos los días o día por medio, en una fosa habilitada en un predio externo al plantel, (Al oriente de la planta), de propiedad del titular, consistente en dos terrenos de 7 a 8 hectáreas, ubicadas a costados de la ruta E-426. (Imagen N° 13)
