INFORME TÉCNICO DE FISCALIZACIÓN AMBIENTAL

MINERA LOS PELAMBRES

DFZ-2021-3051-IV-RCA

DICIEMBRE 2021

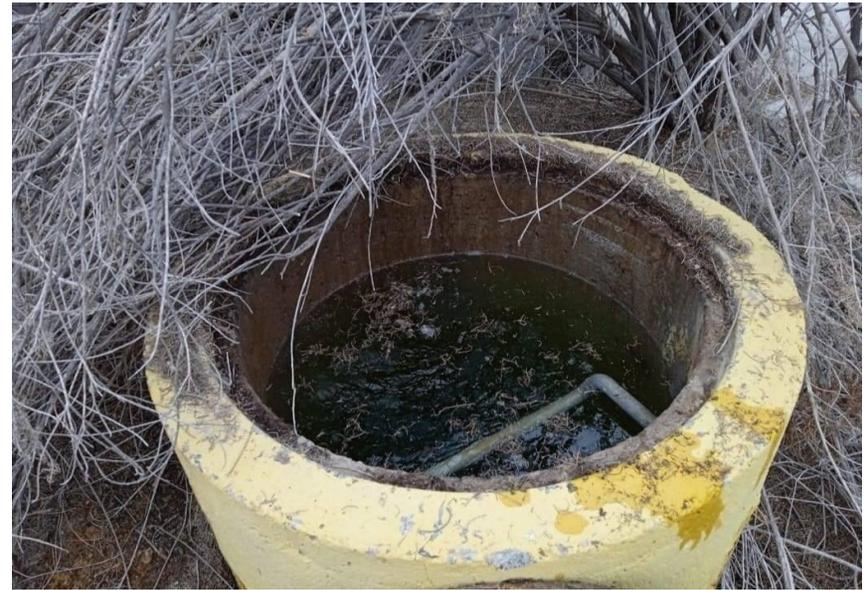
Figura 4.

Puntos de toma	Conductividad (us/cm)	pH	Temperatura (°C)
Piscina	5.009	10,42	23,28
Filtración (cámara)	4.963	9,02	21,9
Estero – Aguas arriba	424	8,9	21,9
Estero – Frente a filtración	403	8,67	21,35
Estero – Aguas abajo	437	8,27	20,67

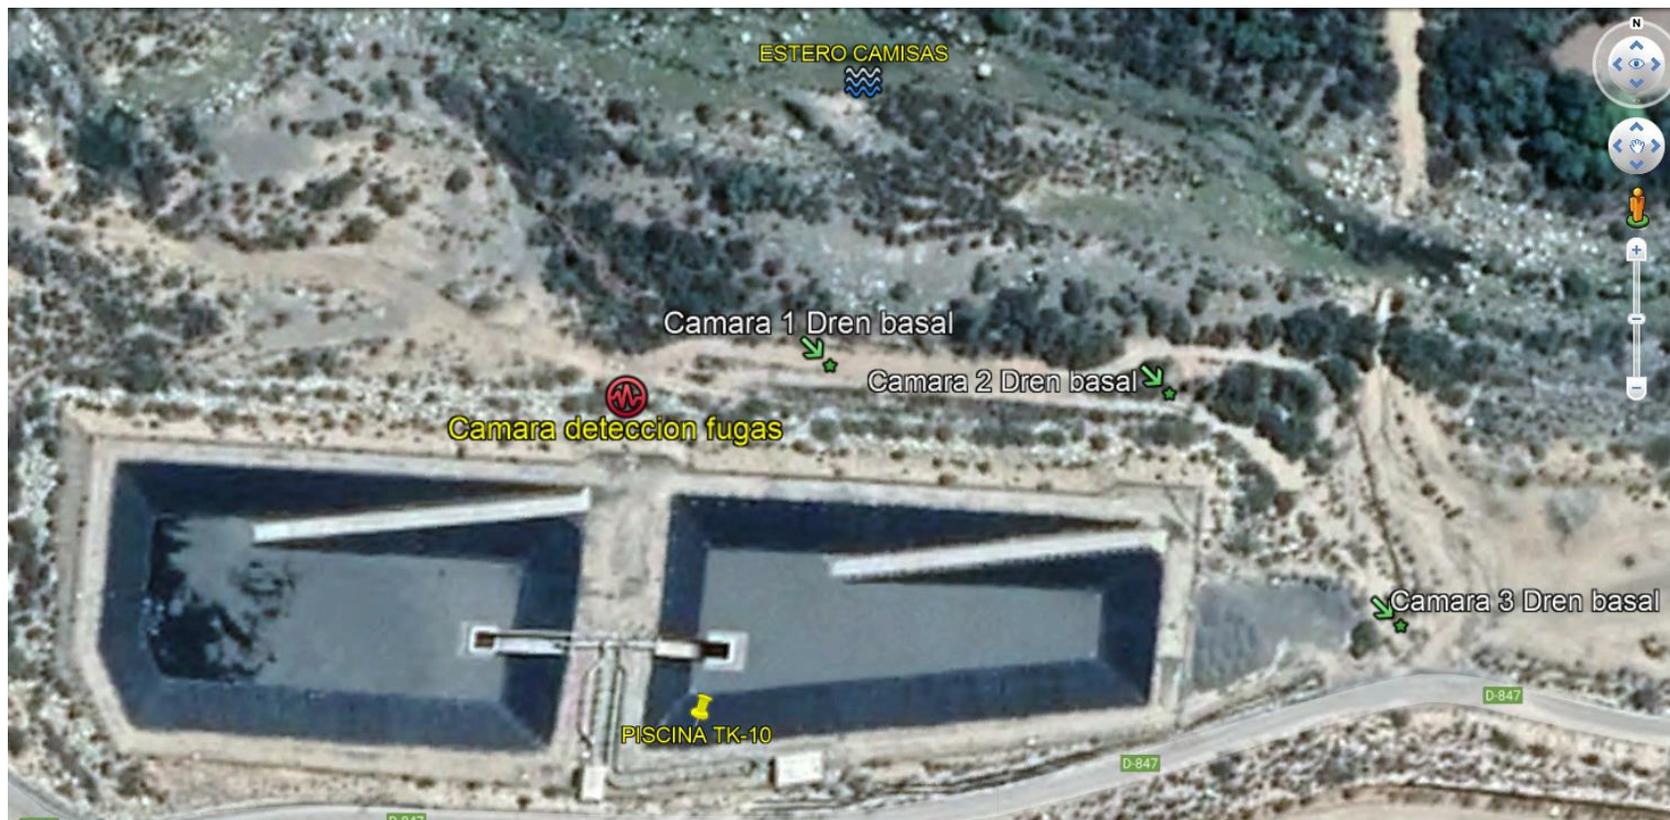
Figura 5.

Descripción del medio de prueba: Localización de la cámara de inspección del sistema de detección de fugas de la piscina TK-10 y localización de cámaras de inspección del dren basal de aguas subterráneas inspeccionadas durante fiscalización del 4-11-2021 (Fuente: elaboración propia)

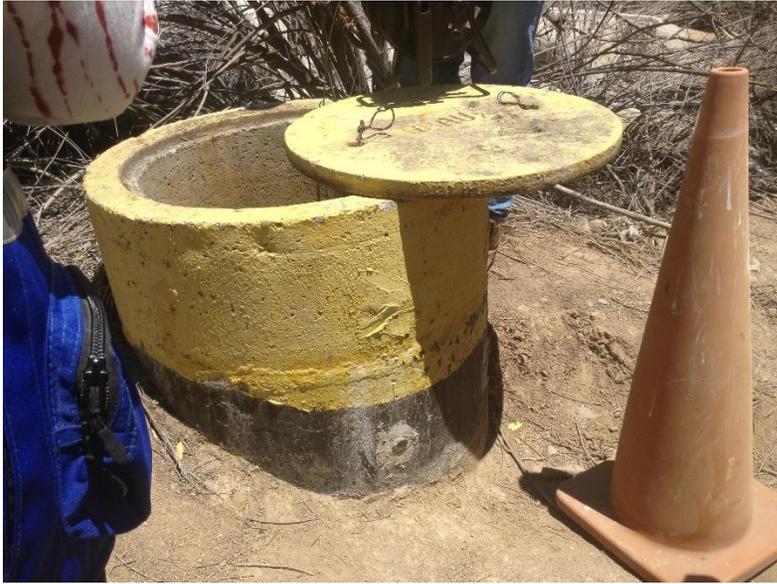
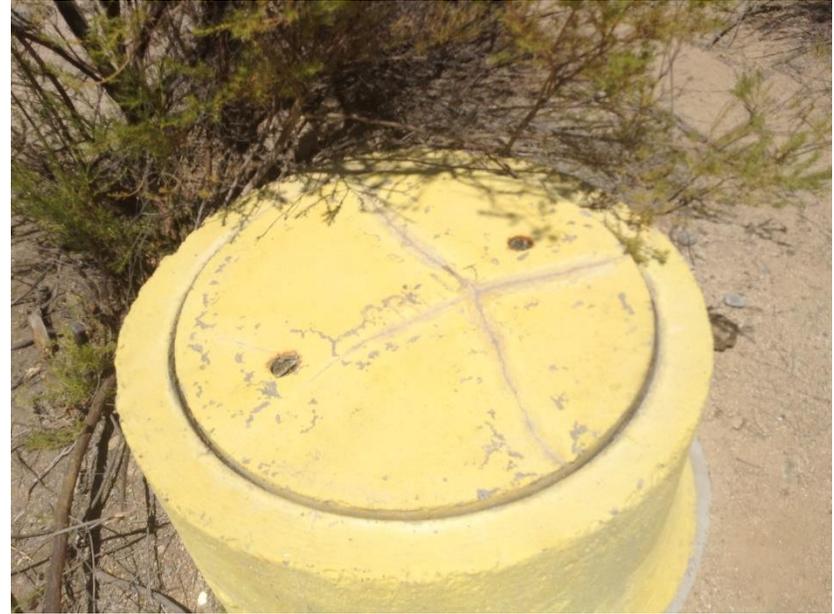
Fotografía 17.	Fecha: 04-11-2021	Fotografía 18.	Fecha: 04-11-2021
WGS 84. Huso 19S	Coordenadas UTM: 6468815 N; 317621 E	WGS 84. Huso 19S	Coordenadas UTM: 6468826 N; 317665 E
Descripción del medio de prueba: Cámara de inspección del sistema de detección de fugas de la piscina de emergencia TK-10 (Fuente: elaboración propia)		Descripción del medio de prueba: Cámara 1 Dren basal aguas subterráneas. (Fuente: elaboración propia)

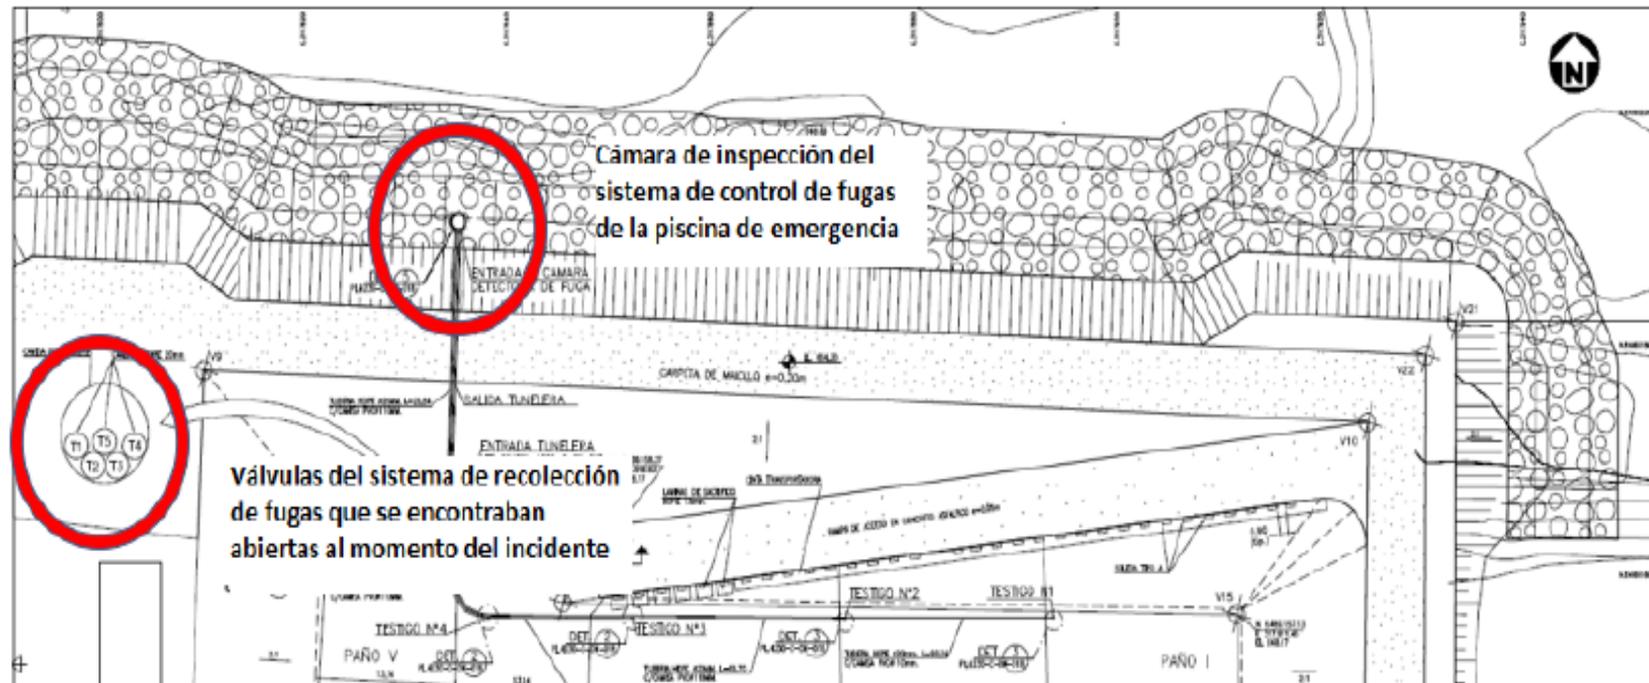
Figura 6.

Ilustración 1- Plano As Built OSM703-4230-C-DW-017 -Piscina 4320-TK-010

Descripción del medio de prueba: Localización de la cámara de inspección del sistema de detección de fugas de la piscina TK-10 y localización de cámaras de inspección del dren basal de aguas subterráneas inspeccionadas durante fiscalización del 4-11-2021 (Fuente: elaboración propia)

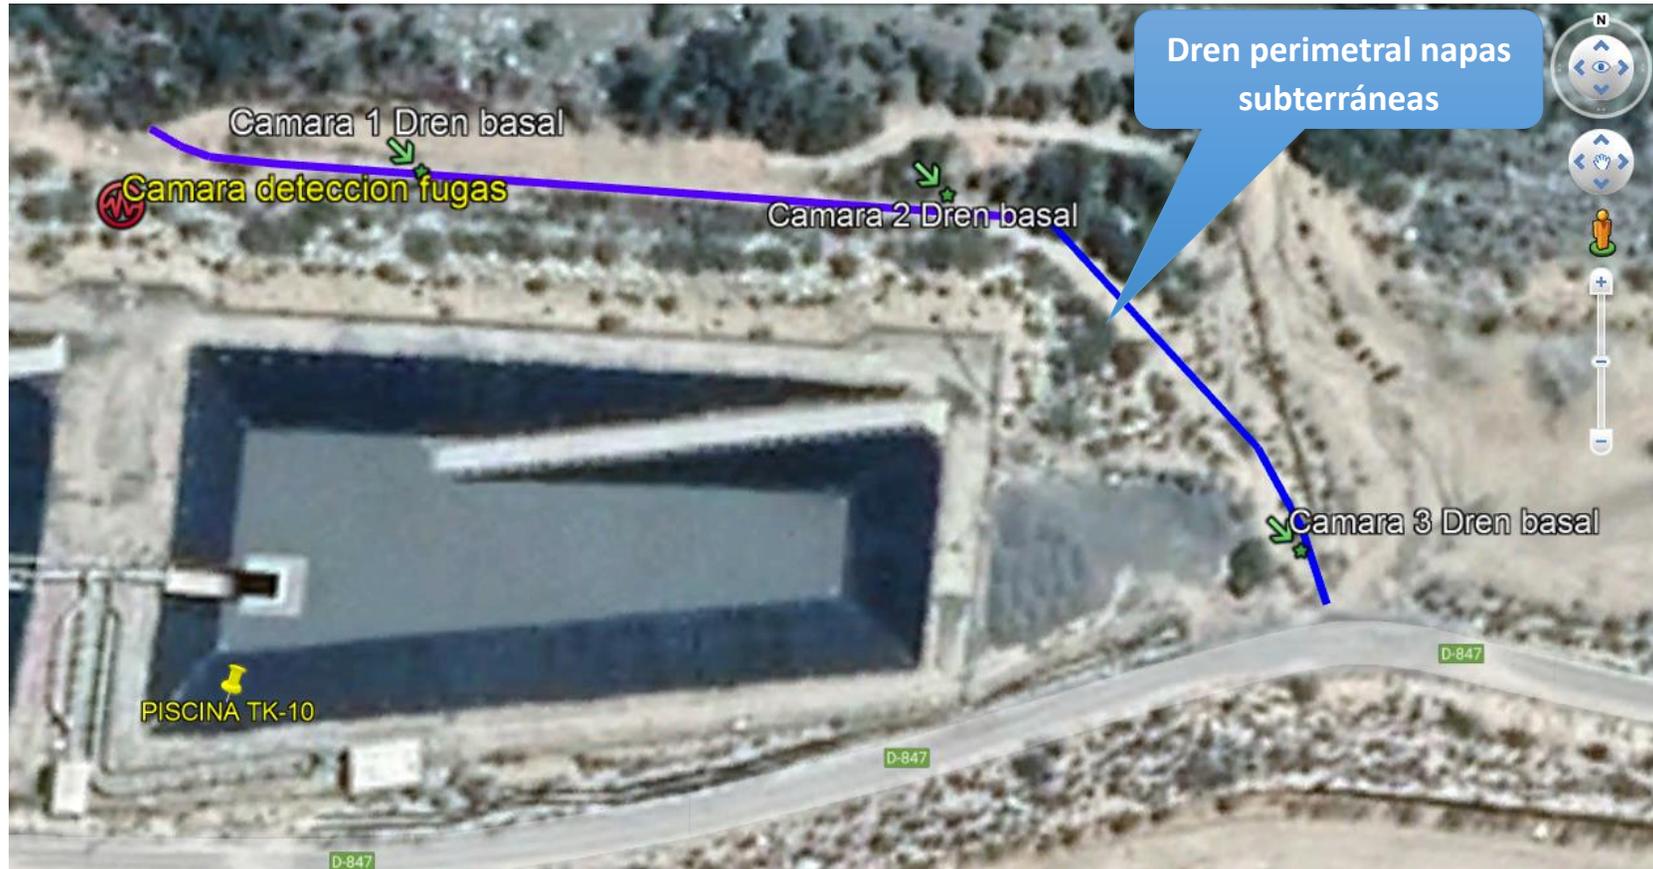
Figura 9.

otras capas de material granular sobre ésta, rellenando una zanja cubierta con geotextil tejido (Anexo 4, Fig. 9). El dren perimetral evacua el flujo de las napas subterráneas al estero Camisas por debajo de cota de fondo de la piscina.

Descripción del medio de prueba: Localización del dren basal de manejo de aguas subterráneas bajo la piscina de emergencia TK-10 y sus cámaras de inspección. (Fuente: Elaboración propia a partir de Información del titular. Anexo 4. Ver detalles en plano "OSM703-4230-C-DW-013 REV 1 AS BUILT Layout1" y archivo kmz)

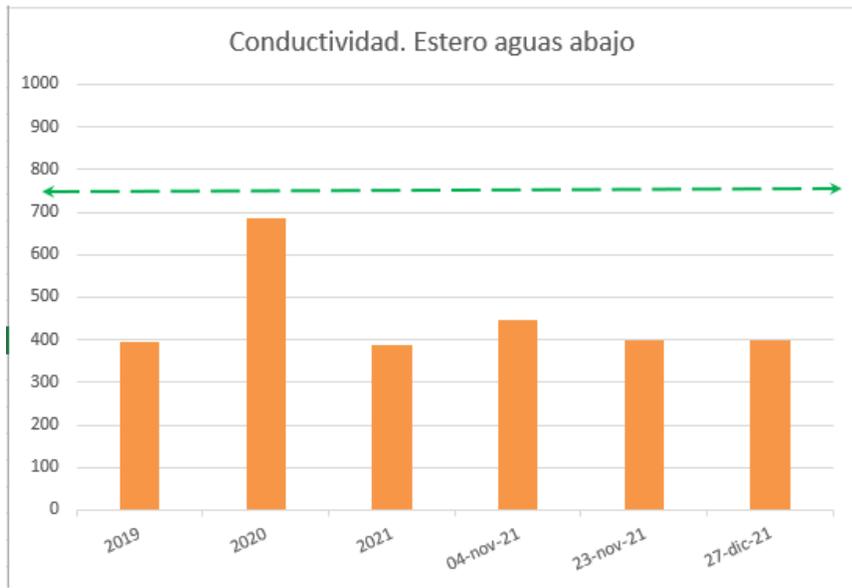
Figura 16.

Descripción del medio de prueba: Resultados de calidad de aguas superficiales del estero Camisas en estación aguas abajo de las piscinas de emergencia, parámetro **Conductividad** periodo 2019-2021. La línea verde segmentada representa el máximo permisible para aguas aptas para riego NCh 1.333. (Fuente: elaboración propia)

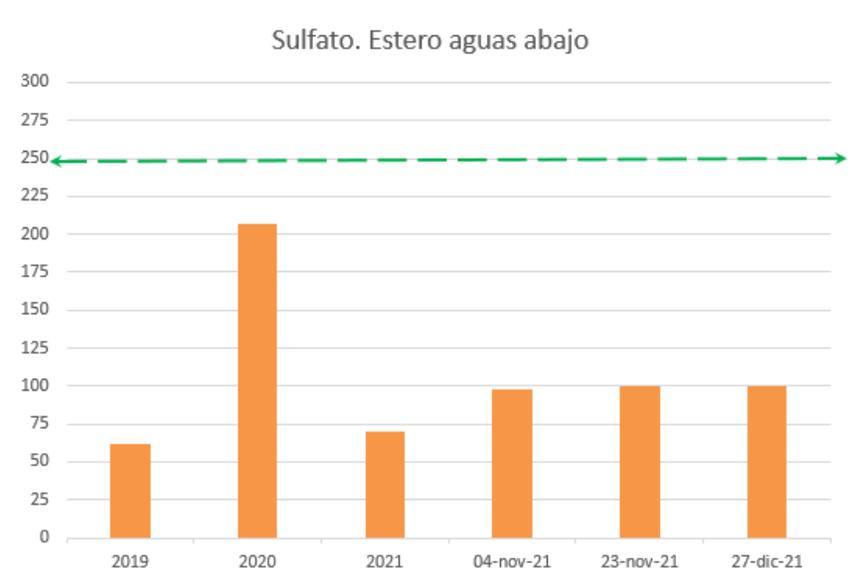
Figura 17.

Descripción del medio de prueba: Resultados de calidad de aguas superficiales del estero Camisas en estación aguas abajo de las piscinas de emergencia, parámetro **Sulfato** periodo 2019-2021. La línea verde segmentada representa el máximo permisible para aguas aptas para riego NCh 1.333. (Fuente: elaboración propia)

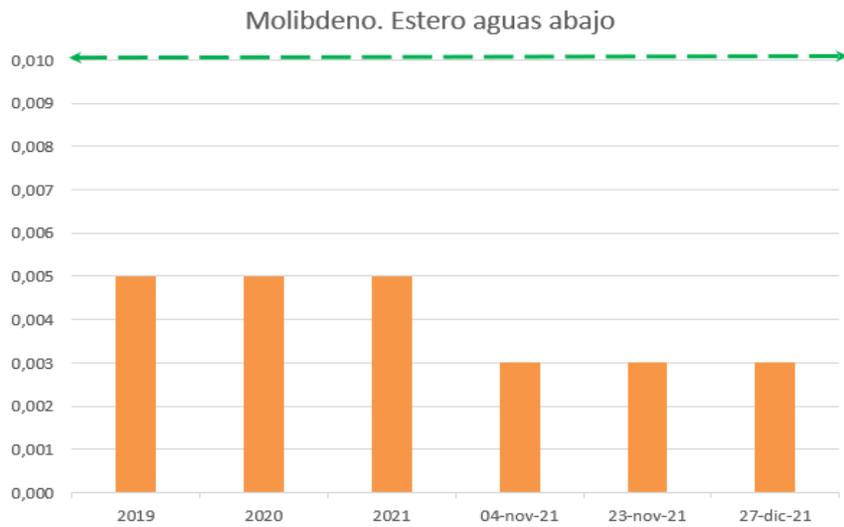
Figura 18.

Descripción del medio de prueba: Resultados de calidad de aguas superficiales del estero Camisas en estación aguas abajo de las piscinas de emergencia, parámetro **Molibdeno** periodo 2019-2021. La línea verde segmentada representa el máximo permisible para aguas aptas para riego NCh 1.333. (Fuente: elaboración propia)

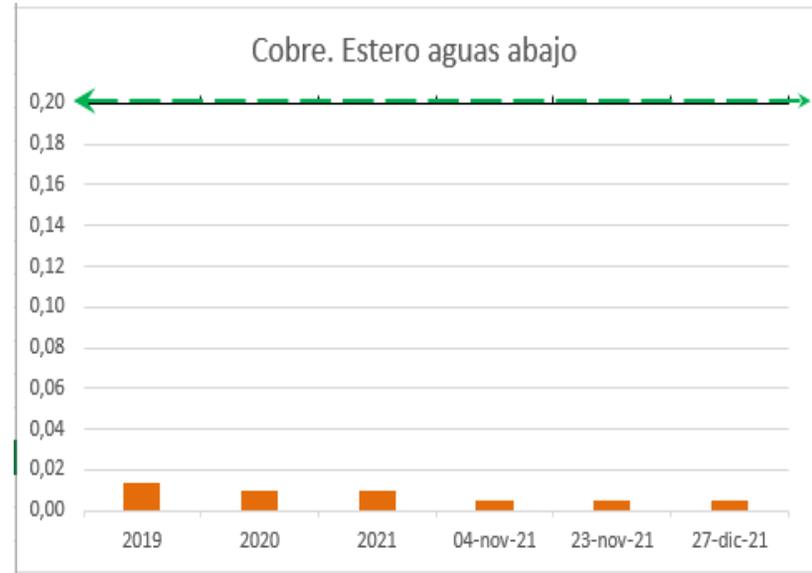
Descripción del medio de prueba: Resultados de calidad de aguas superficiales del estero Camisas en estación aguas abajo de las piscinas de emergencia, parámetro **Cobre** periodo 2019-2021. La línea verde segmentada representa el máximo permisible para aguas aptas para riego NCh 1.333. (Fuente: elaboración propia)

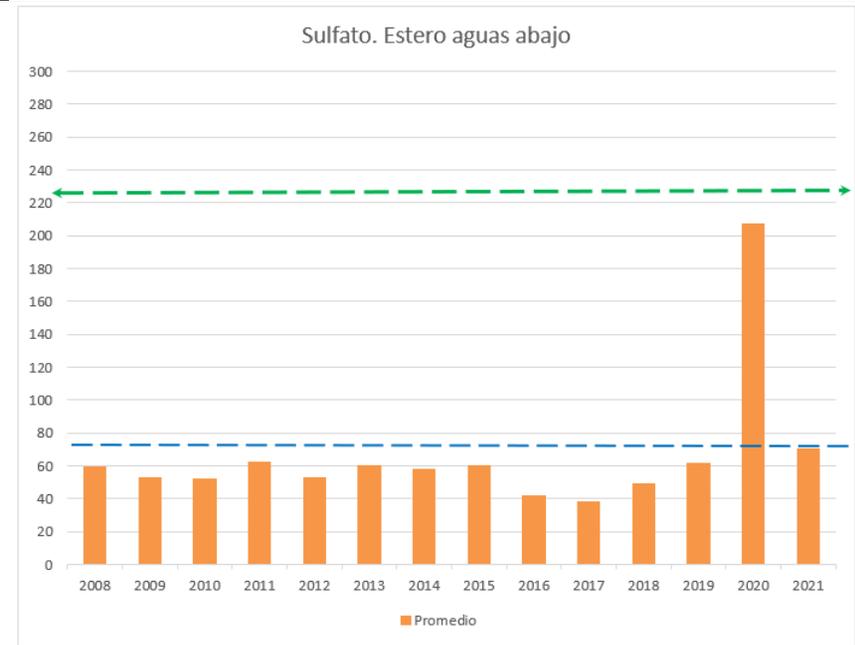
Figura 20.

71 mg/l = Maximo Embalse Corrales 1er sem 2020 y 1er sem 2021

Descripción del medio de prueba: Comparación del comportamiento histórico del parámetro **Sulfato** de aguas superficiales del estero Camisas en estación aguas abajo de las piscinas de emergencia y la calidad medida a en el efluente del Embalse Corrales (Línea segmentada azul = valor máximo 2020-2021 en Embalse Corrales; Línea verde NCh. 1333). (Fuente: elaboración propia)

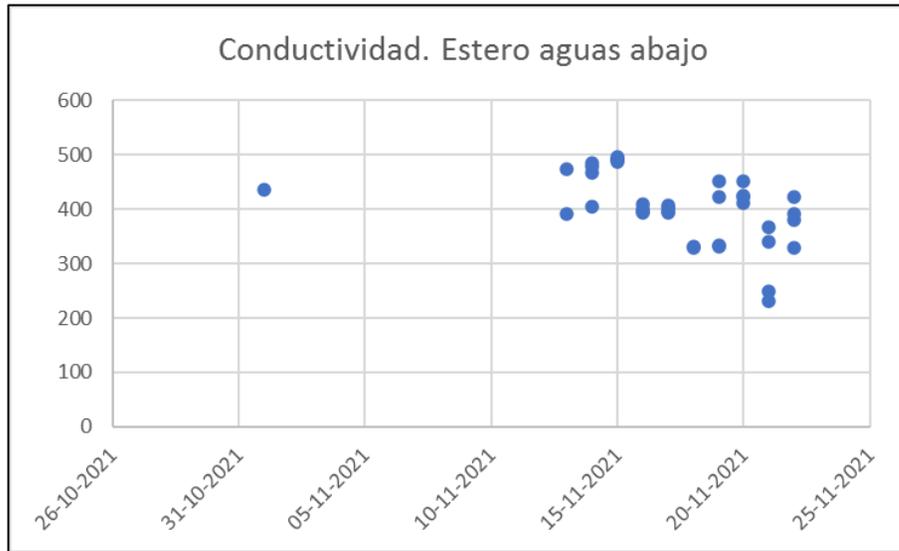
Figura 23.

Del análisis de los parámetros reportados de las aguas superficiales del estero Camisas aguas debajo de las piscinas de emergencia, es posible señalar que los valores se encuentran dentro de los rangos del comportamiento histórico del estero Camisas, observándose bajas concentraciones en los parámetros de interés (Fig. 23 y 24)

Conductividad (uS/cm)	01-nov	13-nov	14-nov	15-nov	16-nov	17-nov	18-nov	19-nov	20-nov	21-nov	22-nov
Promedio	437	433	460	492	400	400	331	385	427	297	381
Máximo	437	473	486	497	410	407	332	452	451	366	422
Mínimo	437	392	406	487	393	394	330	331	412	231	330

Descripción del medio de prueba Grafico conductividad MP. (Fuente: elaboración propia). (Fuente: Reportes MLP, Anexo 8)

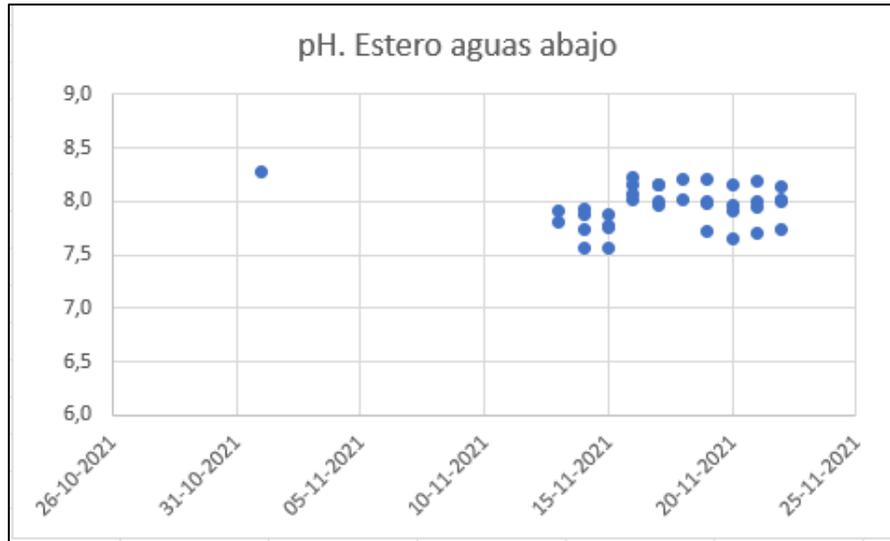
Figura 24.

pH	01-nov	13-nov	14-nov	15-nov	16-nov	17-nov	18-nov	19-nov	20-nov	21-nov	22-nov
Promedio	8,3	7,9	7,8	7,7	8,1	8,1	8,1	8,0	7,9	8,0	8,0
Máximo	8,3	7,9	7,9	7,9	8,2	8,2	8,2	8,2	8,2	8,2	8,1
Mínimo	8,3	7,8	7,6	7,6	8,0	8,0	8,0	7,7	7,7	7,7	7,7
