INFORME TÉCNICO DE FISCALIZACIÓN AMBIENTAL

TERMINAL DE ASFALTOS Y COMBUSTIBLES CORDEX

DFZ-2022-72-V-RCA

FEBRERO 2022

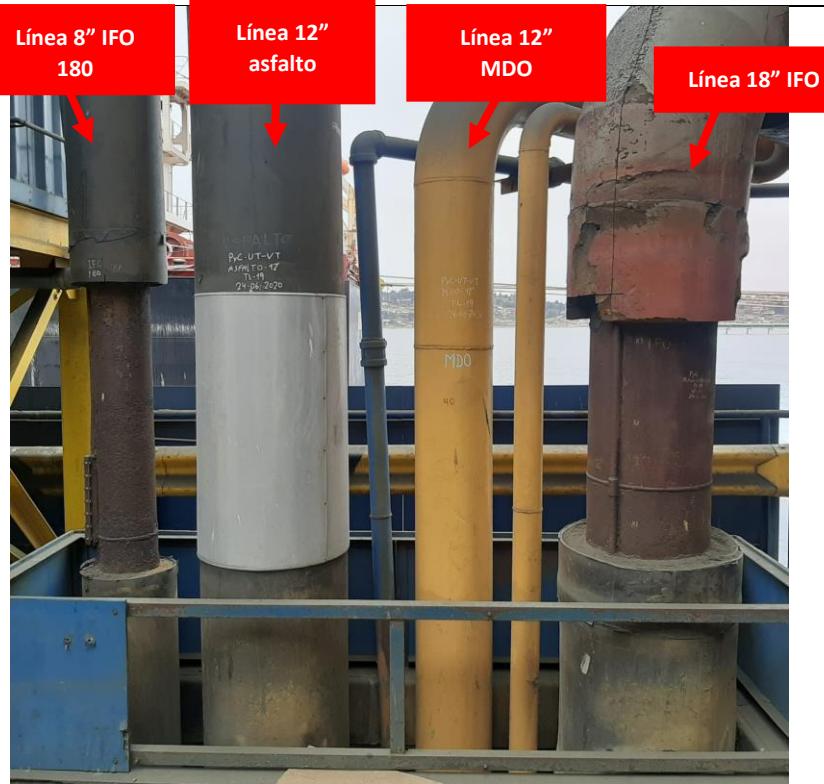
1. Inspección Ambiental de fecha 22 de diciembre de 2021 en las instalaciones de PVSA (Anexo 01).
 - a. Según informó personal de PVSA, por motivos que se investigan, se habría generado un orificio (pitting) desde un tramo inferior de la línea de 8" pulgadas (de material, acero carbono) que contenía IFO 180 a su interior, y que por gravedad, se generó una filtración por goteo y escurrimiento del producto tomando contacto con el mar. (Fotografía 01)

<p>Línea 8" IFO 180</p>	<p>Línea 12" asfalto</p>
<p>Fotografía 01.</p> <p>Coordenadas UTM DATUM WGS84 HUSO 19S</p> <p>Descripción del medio de prueba: Tramo de la Tubería de conducción de IFO 180 en donde se produjo el desperfecto y posterior derrame de producto al mar.</p>	<p>Fecha: 22-12-2021</p> <p>Norte: 6.373.373 Este: 266.344</p>	<p>Fotografía 02.</p> <p>Coordenadas UTM DATUM WGS84 HUSO 19S</p> <p>Descripción del medio de prueba: Tuberías del terminal marítimo PVSA.</p>	<p>Fecha: 23-12-2021</p> <p>Norte: 6.373.373 Este: 266.344</p>

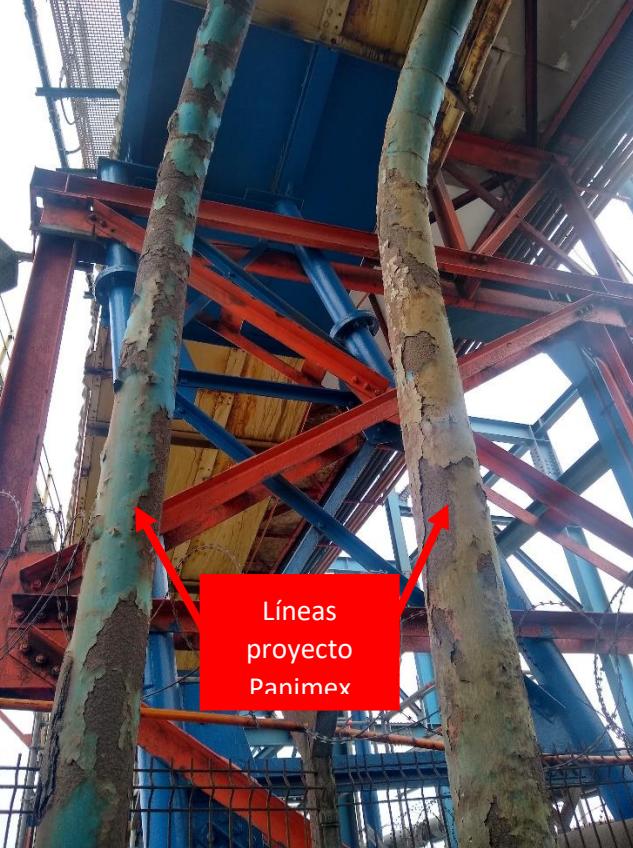
- e. Respecto a las líneas del proyecto Panimex, el Sr. Pulgar indicó que existen dos líneas de 6", las cuales se encuentran en desuso y completamente vacías, existiendo tramos en que se retiró parte de aquellas tuberías por aspectos de seguridad. Explicó que las líneas pertenecen a la empresa Panimex en toda su extensión, sin tramos de responsabilidad de PVSA ni alguna relación comercial con dicha empresa, la cual fue finalizada posterior al derrame ocurrido el año 2008 según señaló. (Fotografía 03 y 04)

<p>Fotografía 03</p> <p>Coordenadas UTM DATUM WGS84 HUSO 19S Norte: 6.373.388 Este: 267.235</p> <p>Descripción del medio de prueba: Tuberías del proyecto Panimex que se encuentran abandonadas en el muelle PVSA.</p>	<p>Fotografía 04</p> <p>Coordenadas UTM DATUM WGS84 HUSO XX Norte: 6.373.388 Este: 267.235</p> <p>Descripción del medio de prueba: Tramo desmantelado de una de las tuberías del proyecto Panimex.</p>

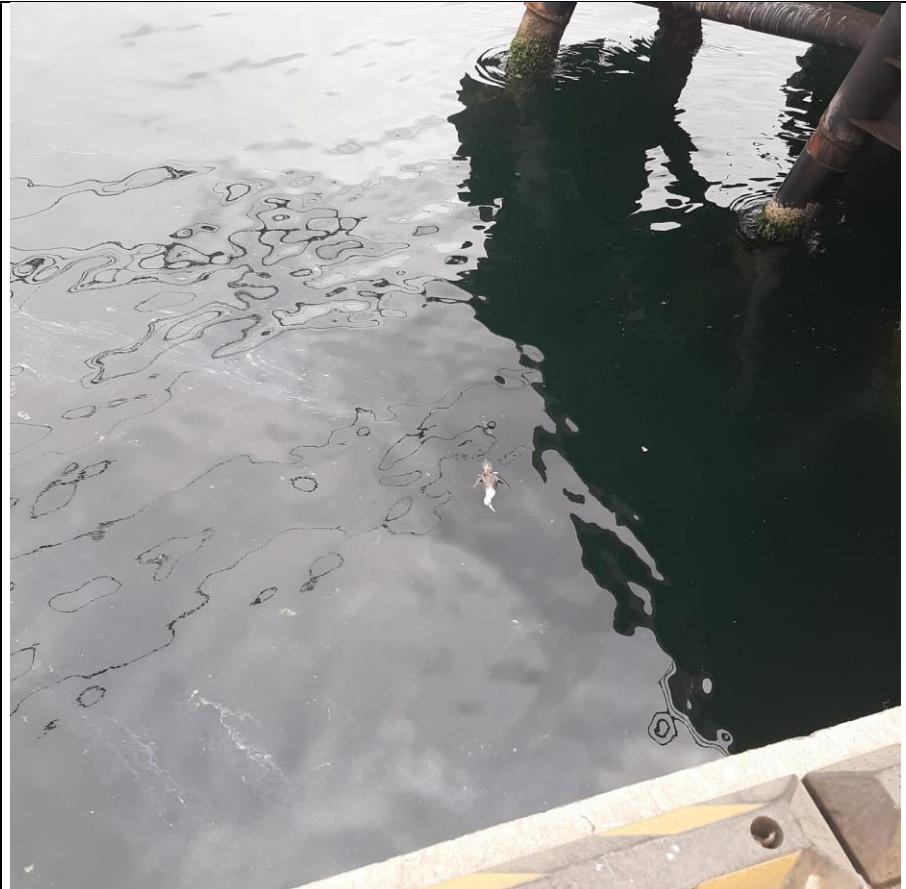
Fotografía 20

Descripción del medio de prueba: Visualización de manchas de combustible al segundo día de ocurrido el derrame.
