## INFORME TÉCNICO DE FISCALIZACIÓN AMBIENTAL

### CONSTRUCCIÓN OBRAS INMOBILIARIA LOS SILOS III S.A. QUILICURA

DFZ-2021-2335-XIII-SRCA

MARZO 2022

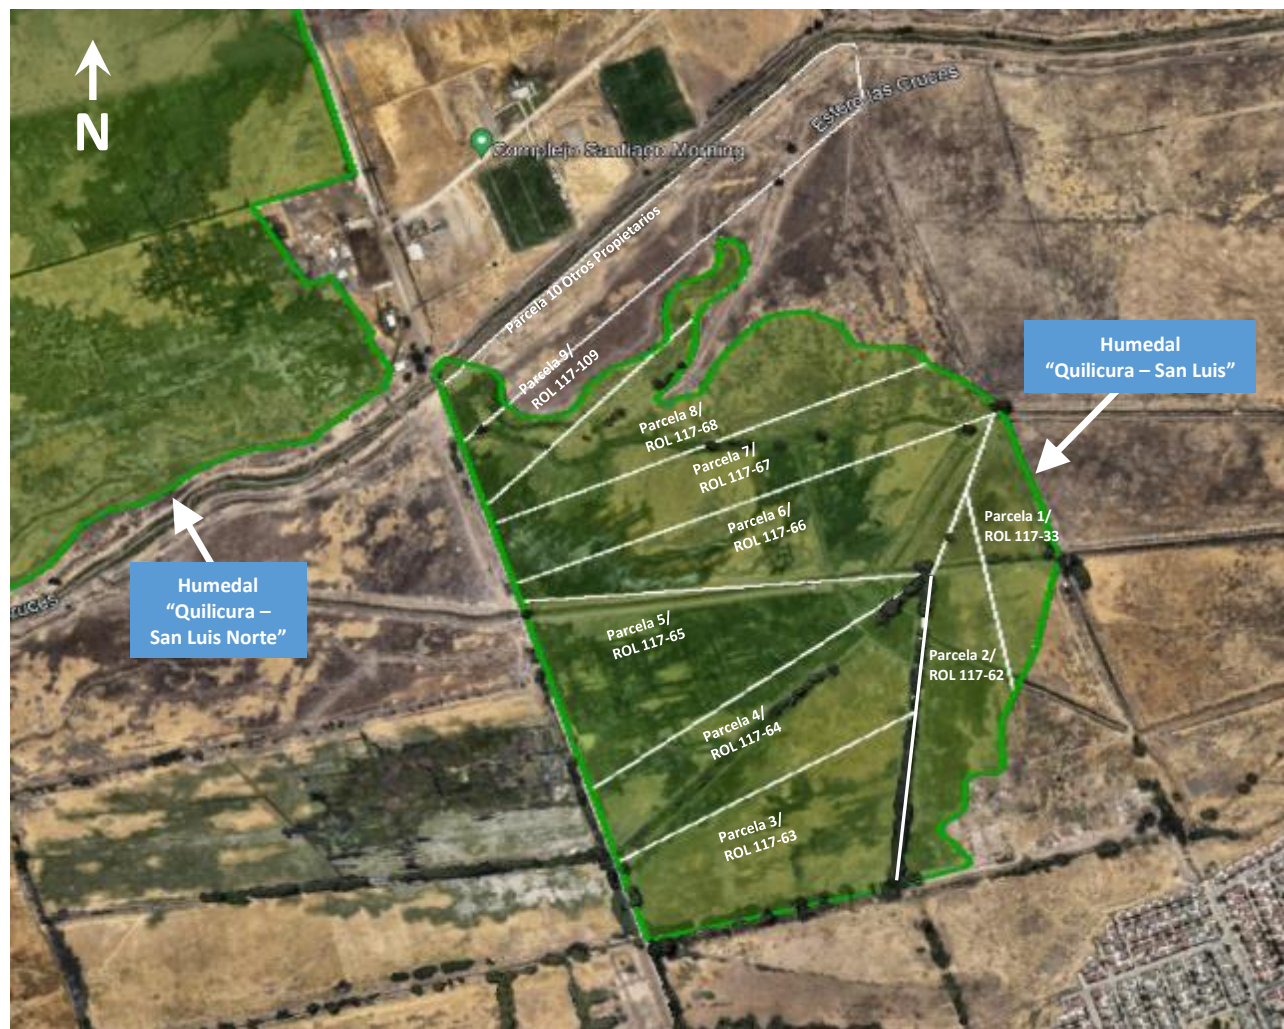
**Figura 7**

1. En respuesta al requerimiento N°1 de la Res. Ex. SMA N°1900/2021, el titular hizo entrega de un archivo KMZ con lo solicitado (ver **Figura 7**), en el cual se muestran los deslindes de las propiedades del titular que se ubican al interior del humedal “Quilicura – San Luis”.

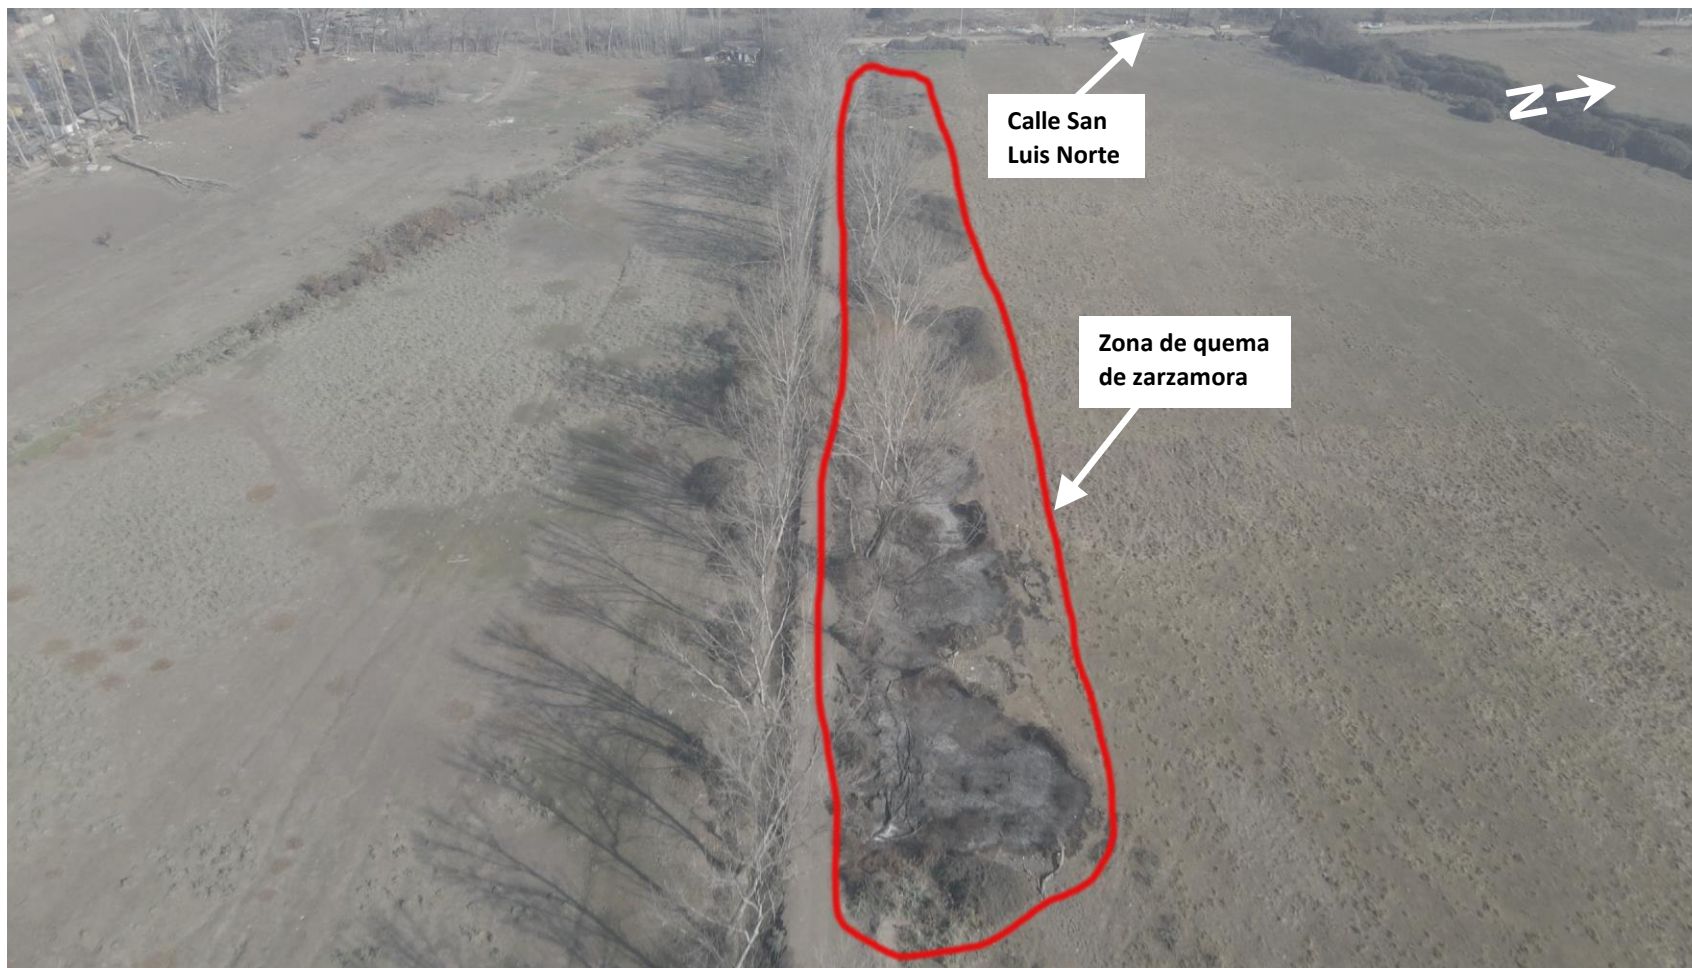
Fotografía 18

- En relación con el taco N°2, el titular señaló que éste corresponde a un apozamiento de agua que se genera debido a la topografía del terreno en la zona (ver **Fotografía 17**), pero que no corresponde a un dique que impida el flujo de las aguas en el sector.
- En relación con el sector de quema de vegetación, el titular declaró que no ha realizado quema alguna al interior del humedal y que el sector aludido tiene relación con el hallazgo del cuerpo humano calcinado que fue encontrado con fecha 08 de julio de 2021 en un sector de zarzamoras al interior de su propiedad (ver **Fotografía 18**), lo cual señaló no tiene vínculo alguno con las actividades de la empresa.
