INFORME TÉCNICO DE FISCALIZACIÓN AMBIENTAL

CLEANAIRTECH SUDAMERICA

DFZ-2020-2435-III-RCA

ABRIL 2022

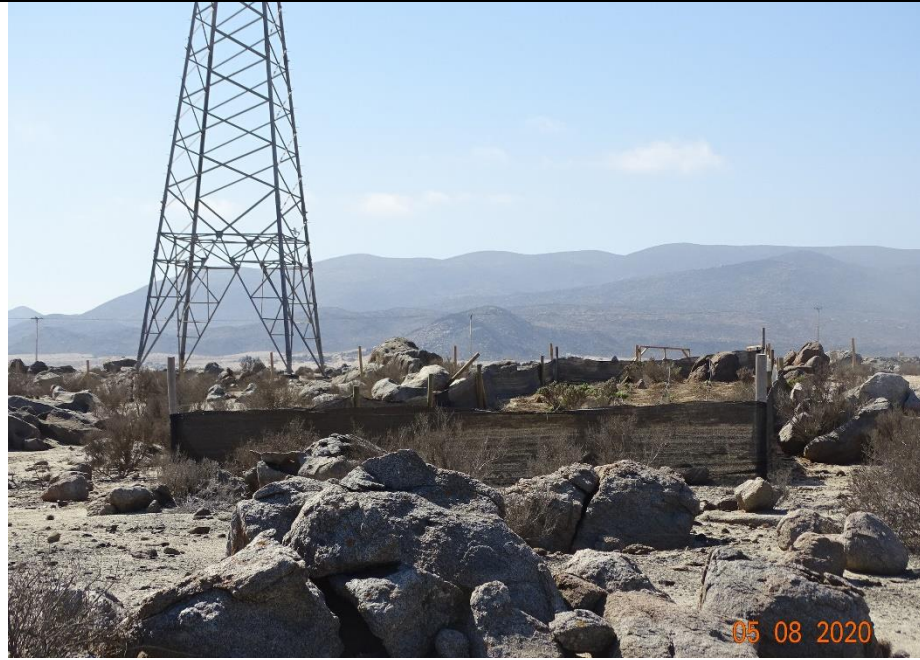
Fotografía 5.

- Al recorrer de manera general zona 5, 6 y 7, donde se constató presencia de individuos en buen estado y con alto crecimiento (Fotografía N°5).

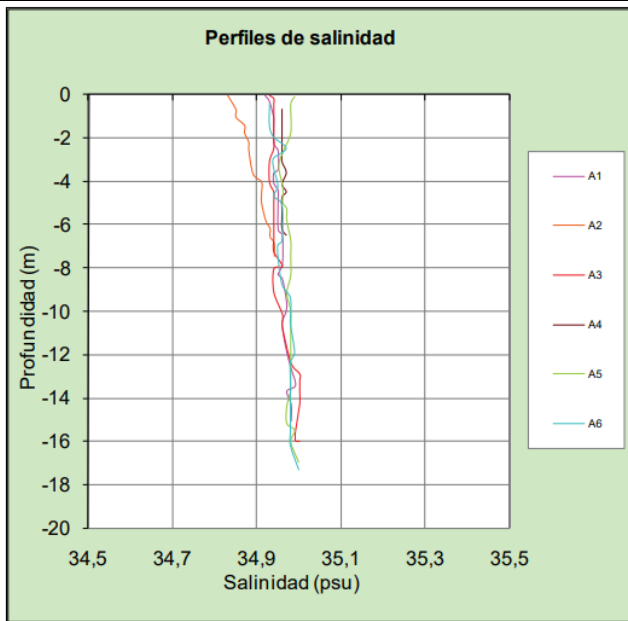
Figura 4- 3. Perfiles verticales de salinidad en el área de estudio.

(...) Los perfiles verticales de salinidad se presentan en la Figura 4-3, donde se observa un patrón salino vertical con escasa variabilidad entre superficie y fondo de cada estación de muestreo. Los valores superficiales oscilaron entre 34,83 psu en A2 y 34,99 psu en A5, estabilizándose en torno a 34,98 psu a partir de los 7 m de profundidad.

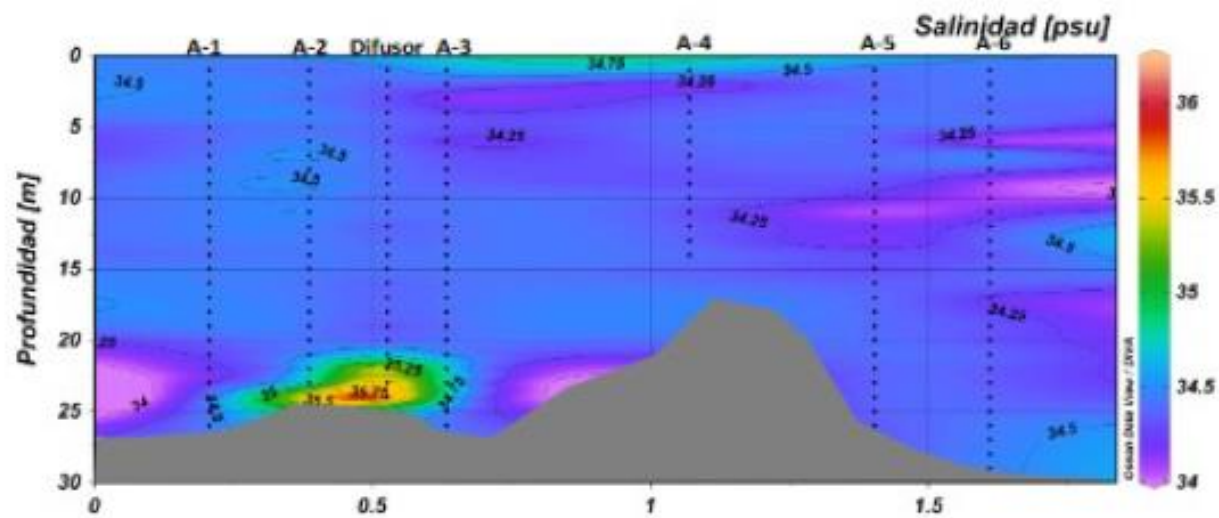
Registro 2.

Descripción de medio de prueba: Sección general de Norte a Sur, incluidas las estaciones de monitoreo de la LDB y difusor, correspondiente a la campaña mensual N°21, fase de operación Junio 2016.

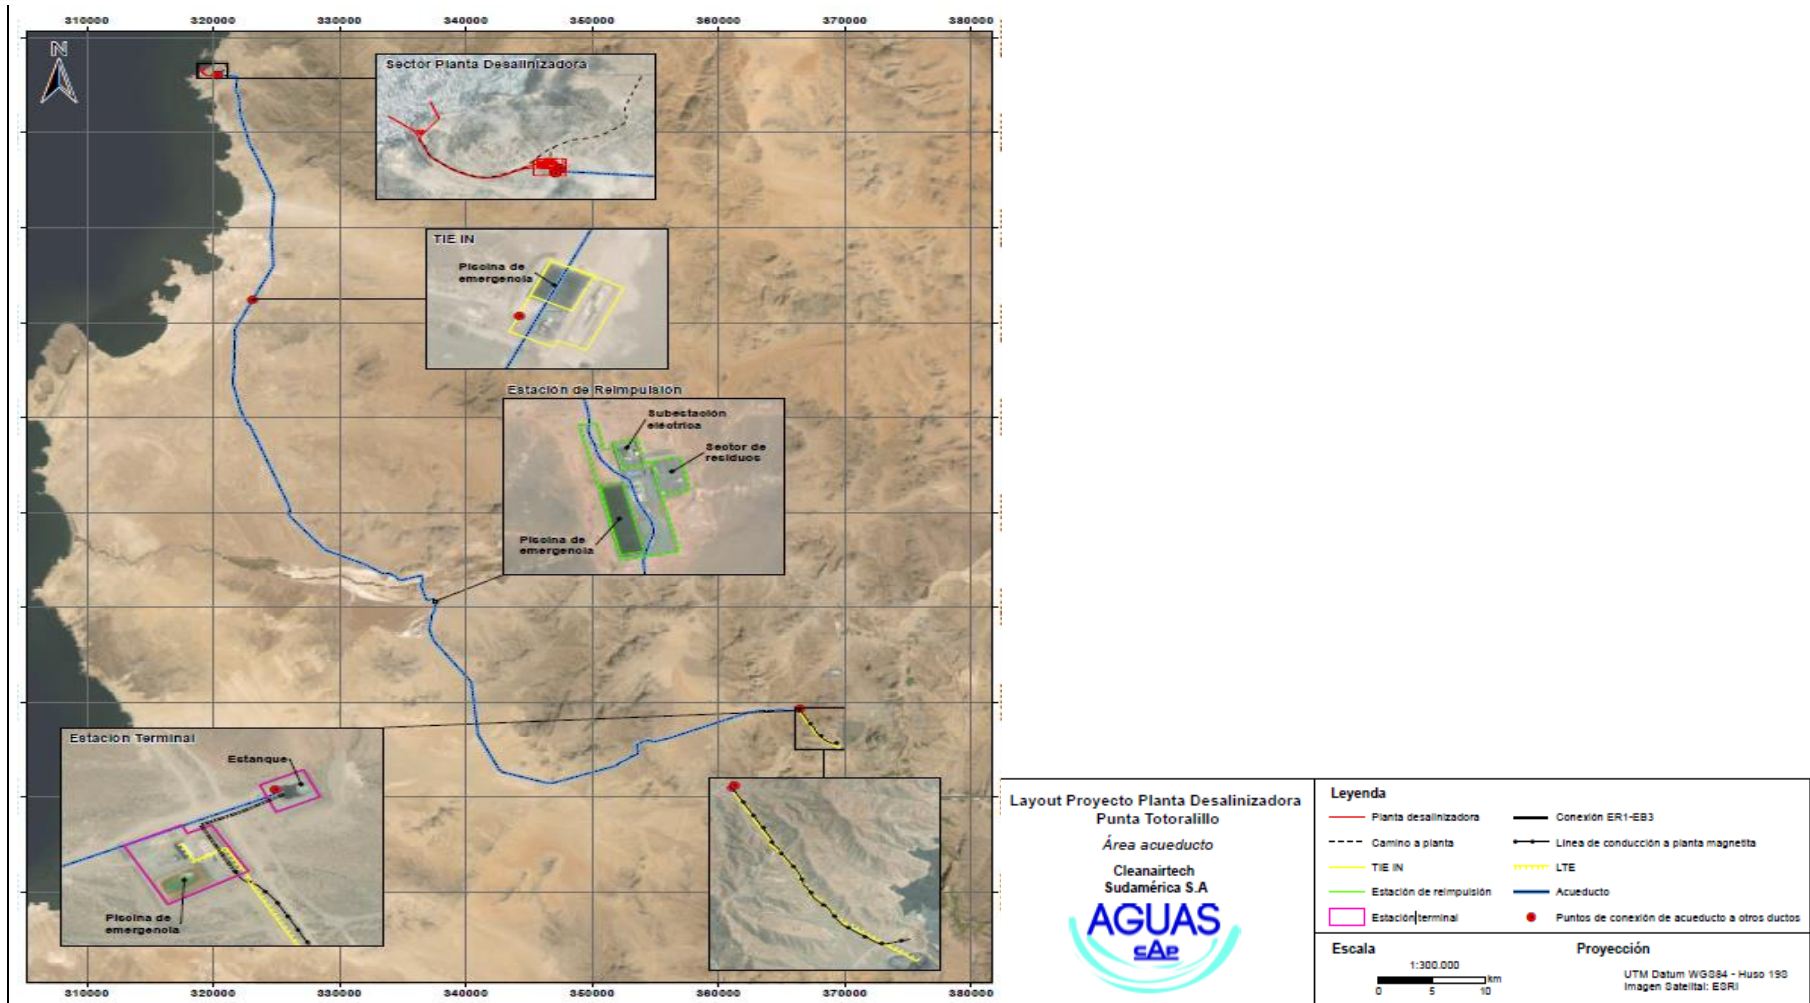
Registro 25.

Descripción de medio de prueba: Layout planta desalinizadora. Se observan 2 puntos verdes, que corresponden a puntos de conexión de acueducto a otros ductos, y estos se encuentran en TAP1 (agua proveniente de Puerto Punta Totalillo) y en TAP 2 (agua desalinizada de proceso Planta). Cabe destacar que en plano se observa solo un acueducto, por lo que se deduce que tanto agua que va hacia Tierra Amarilla como aquella que se dirigiría a Cerro Negro Norte van por el mismo ducto (o en su defecto en ductos paralelos).
