## INFORME TÉCNICO DE FISCALIZACIÓN AMBIENTAL

### RELLENO SANITARIO IQUIQUE- ALTO HOSPICIO

DFZ-2021-3455-I-RCA

MAYO 2022

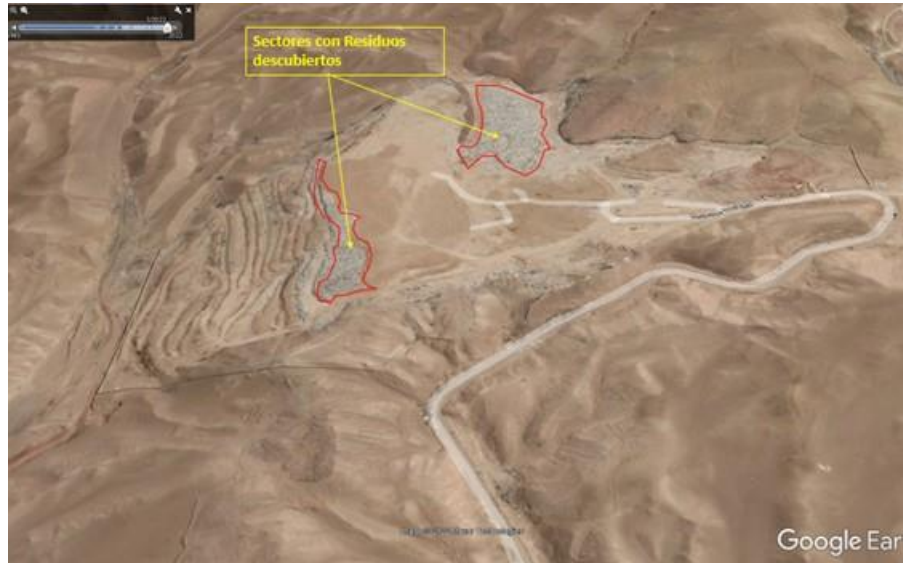
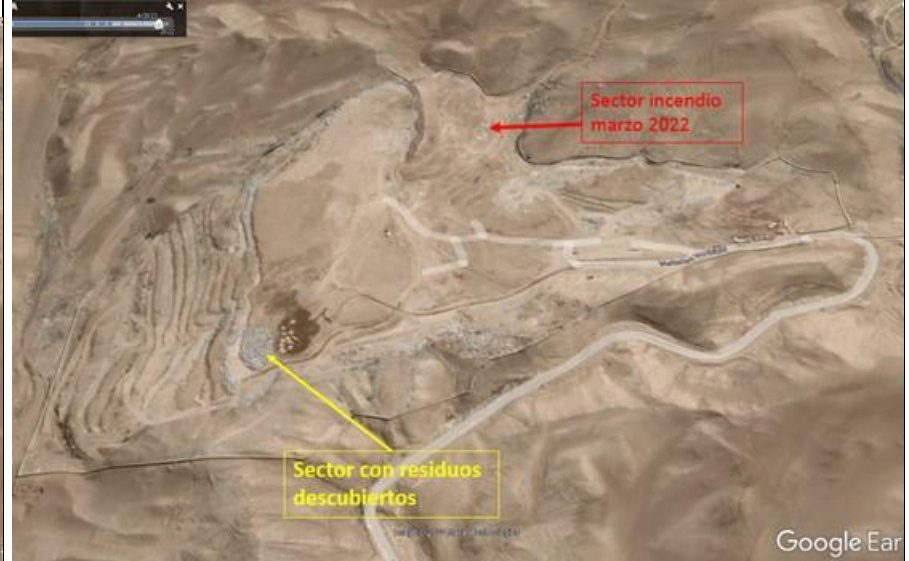
**Figura 10.**

**Descripción del medio de prueba:** Fotografía Google Earth de enero de 2022, en que se observa 3 sectores de la plataforma del relleno con residuos descubiertos (Polígonos rojo).

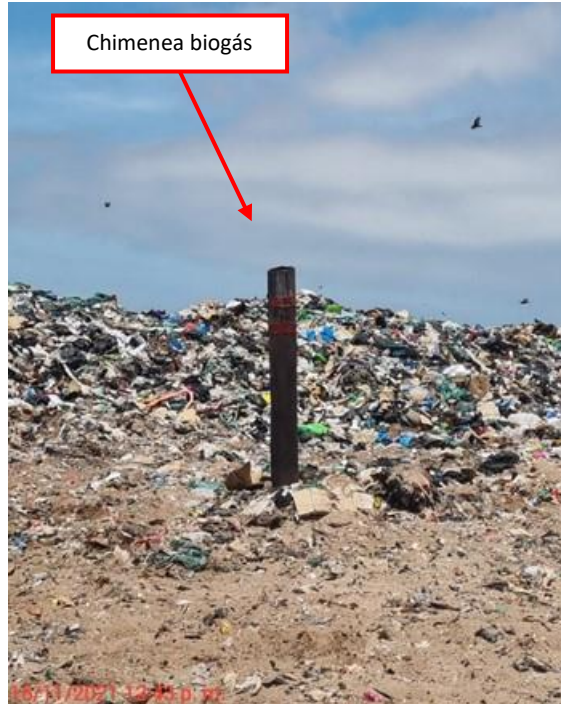
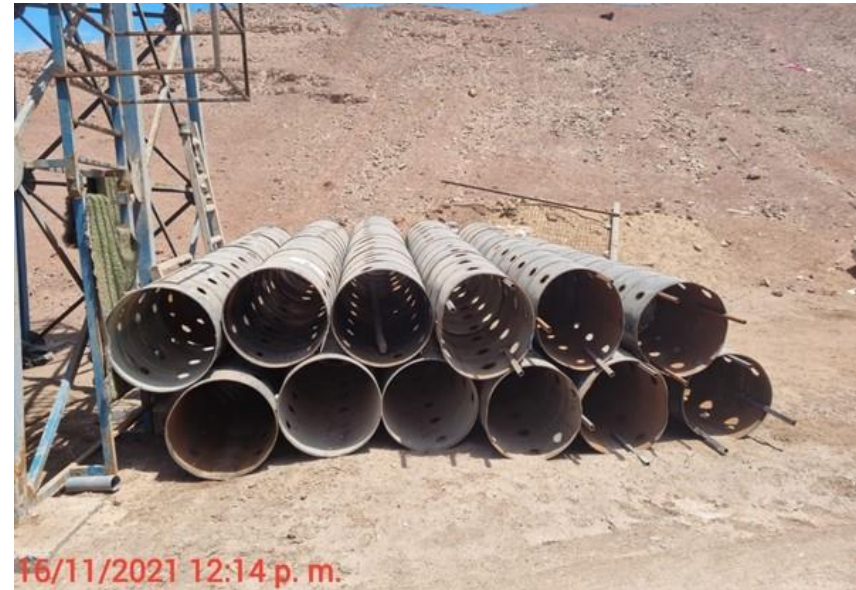
Fotografía 8.

- f. De acuerdo con lo anterior, es posible concluir que, entre los meses de agosto y noviembre de 2021, dado que no se realizó compactación y cubrimiento diario de los residuos que ingresaron el relleno sanitario de Iquique, generándose grandes superficies con residuos expuestos y sin cobertura, el titular no realizó manejo de las emisiones de biogás, a través de la instalación de chimeneas y su quema a través de un sistema quemador de gases.
- g. A partir de las chimeneas observadas, una instalada y otras acopiadas para su posterior instalación, se deduce que el titular maneja las emisiones de biogás del relleno sanitario en base a chimeneas que realizan solo una ventilación pasiva sin tener un sistema de quema para estos gases.

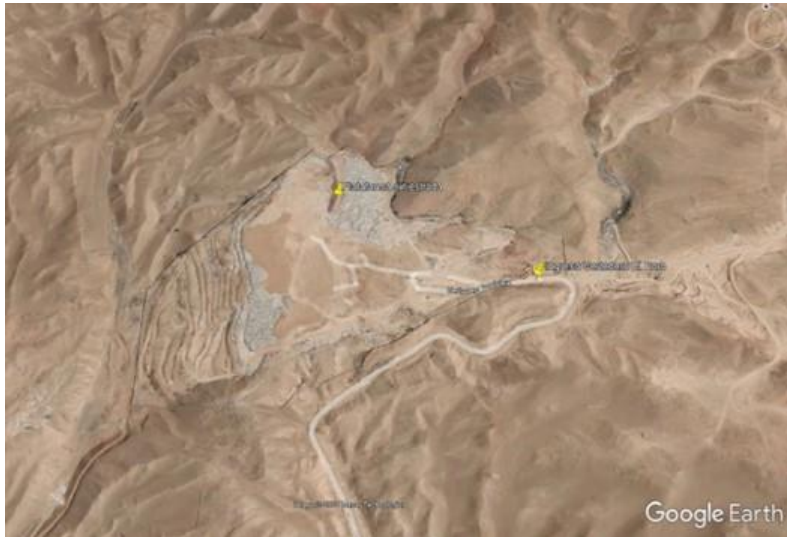
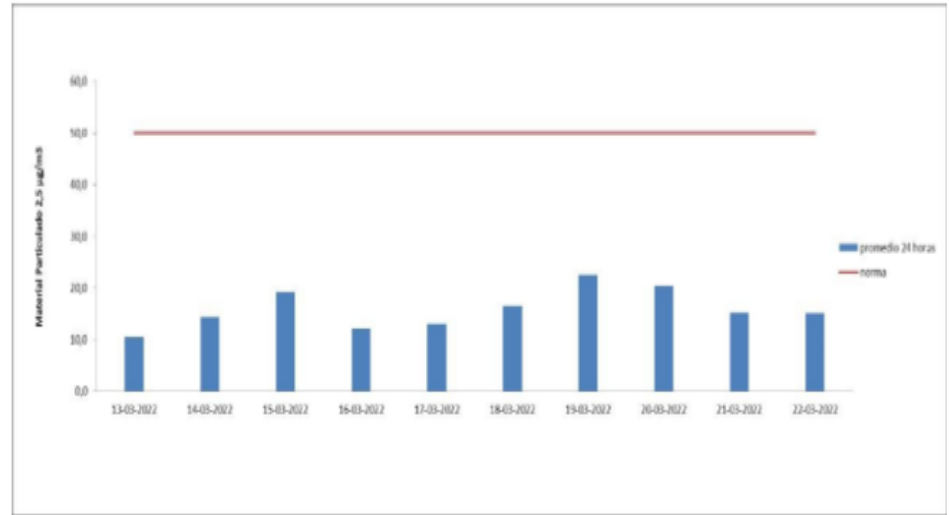
Figura 14.

El informe también señaló que *“Al momento de la inspección no cuentan con acopio de material de cobertura en cantidades suficientes para aplicar la cobertura, por lo que, para el control de la emergencia, se estaría extrayendo material de cobertura desde cerro colindante dentro de vertedero, con el fin de sofocar los focos de incendio sobre y debajo de la basura”*. La autoridad sanitaria estimó que el sector siniestrado abarcaría un área de 22.400 m<sup>2</sup> aprox., tomando los puntos desde el área de trabajo de Bomberos hasta el cierre perimetral de la instalación, en el sector (Figura 14).

**Descripción del medio de prueba:** Imagen de Google Earth que muestra el lugar afectado por el incendio de residuos (coordenadas (UTM) 386.268 Este y 7.762.392 Norte (**Fuente:** Informe de Fiscalización Incendio en Vertedero El Boro, de la SEREMI de Salud Región de Tarapacá, Figura 1: Identificación del sector siniestrado dentro del Vertedero El Boro).
