**INFORME TÉCNICO DE FISCALIZACIÓN AMBIENTAL**

**CERDOS PLANTEL CAMPESINO – AGRÍCOLA AASA**

**DFZ-2021-2237-XIII-RCA**

**Junio 2022**

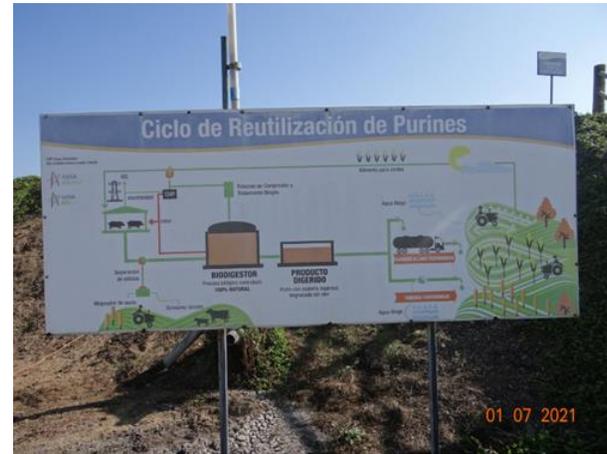
Fotografía 12.

**Descripción del medio de prueba:** Atrás se observa planta de biogás. Se ve la antorcha y los filtros de H<sub>2</sub>S (2 estanques negros).

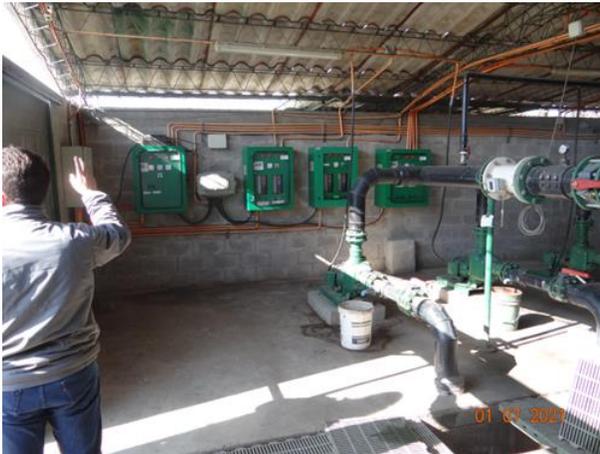
**Fotografía 19.**

- En la sala de fertirriego se realiza la mezcla del digestato con agua del canal, según las proporciones de mezcla previamente establecidas. Se observa en esta sala la existencia de 3 cámaras de mezcla, cada una con un sistema semi-automatizado que permite ajustar la proporción de la mezcla (**Fotografía 19.** y **Fotografía 20.**).

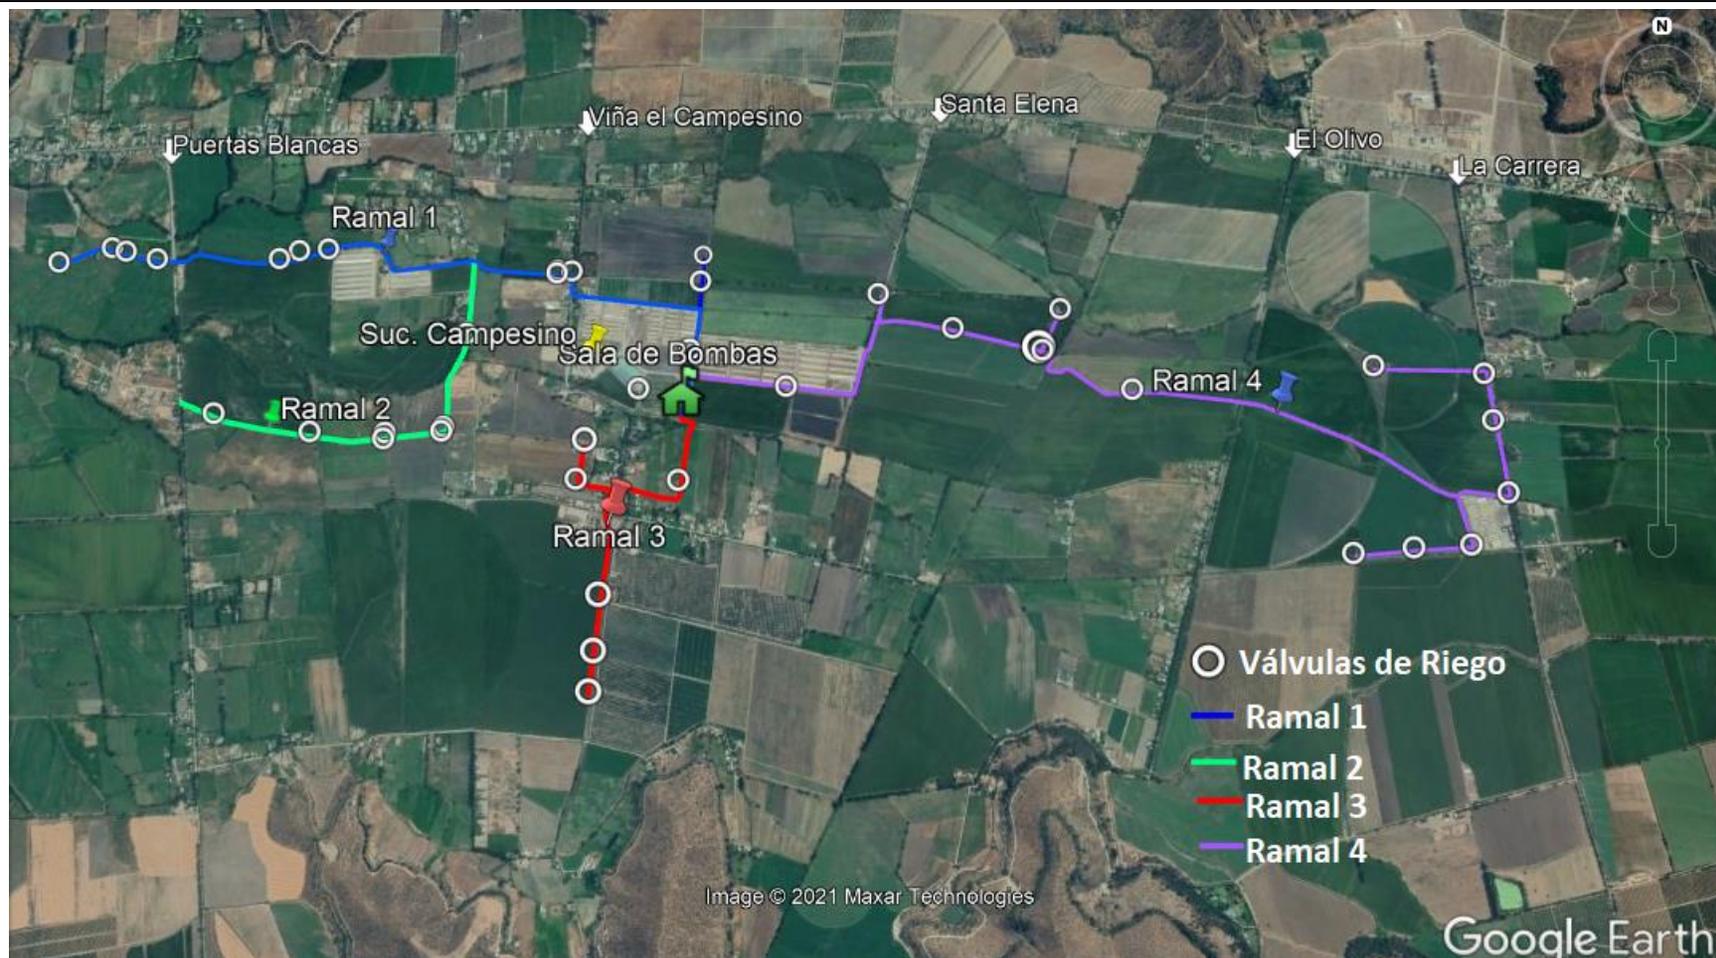
Figura. 4

- g) El Plan de Mantenimiento Preventivo del Sistema de Fertirriego de Agrícola AASA Ltda. considera que al menos 1 vez al año se realiza el mantenimiento o cambio preventivo de: 1. Válvulas de aire, 2. Válvulas de riego y 3. Sistema de bombeo. Dicho documento fue informado por el titular en su carta del 19 de julio de 2021 y remitido a la SMA mediante el Sistema de RCA en la misma fecha, donde también adjuntó órdenes de compra y facturas que dan cuenta de la realización de las mantenciones comprometidas en los años 2019, 2020 y 2021. En la **Figura. 4** se muestra la ubicación espacial de los ramales de riego.
