INFORME TÉCNICO DE FISCALIZACIÓN AMBIENTAL

Requerimiento de Ingreso al SEIA

LAVADERO DE ORO DANYKA 7

DFZ-2022-1024-XII-SRCA

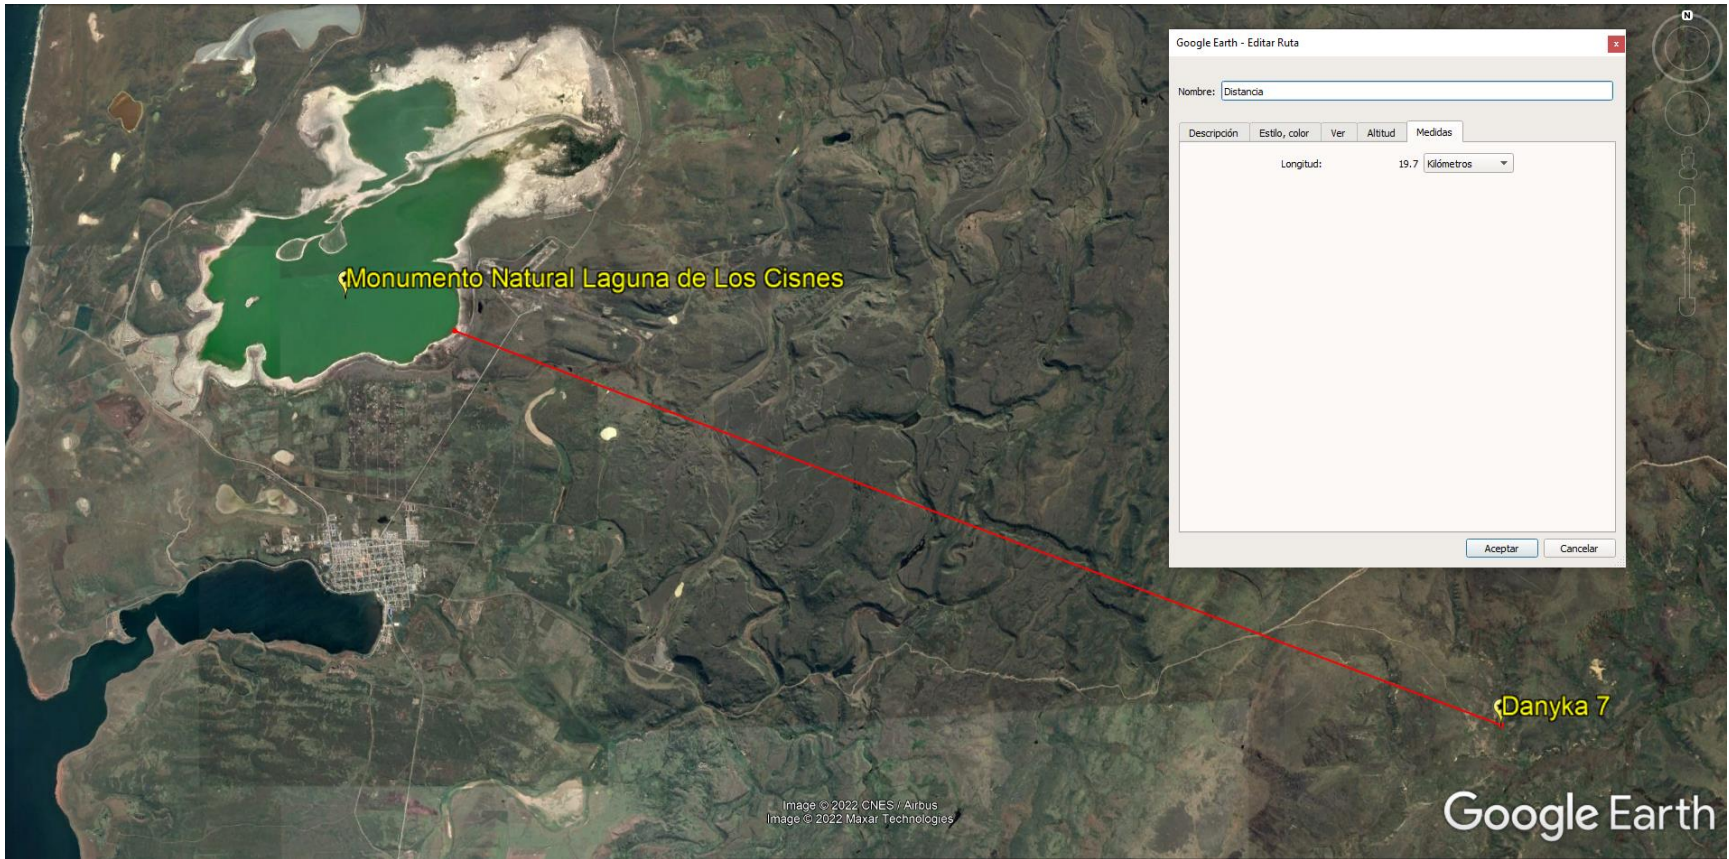
Imagen 5.

<p>Hechos:</p> <p>a. Del examen de la información contenida en la plataforma de Infraestructura de Datos Espaciales de la Superintendencia del Medio Ambiente (https://ide.sma.gob.cl/), se advierte que el área colocada bajo protección oficial más cercana al “Lavadero de Oro Danyka 7” corresponde al Monumento Natural Laguna de los Cisnes, el cual se encuentra a una distancia de aproximadamente 19,7 Kilómetros (en línea recta) del área de ejecución del proyecto minero (Ver Imagen 5).</p> <p>Conforme a lo anterior, se constata que el proyecto “Lavadero de Oro Danyka 7” no se emplaza a una distancia tal que permita presumir eventuales afectaciones a los objetos de protección del área colocada bajo protección oficial antes mencionada, por lo cual no sería aplicable la causal de ingreso al SEIA identificada en el literal p) del artículo 10 de la Ley 19.300 Sobre Bases Generales del Medio Ambiente y el literal p) del artículo 3 del D.S. N°40/2012 del Ministerio del Medio Ambiente (Reglamento del SEIA).</p>

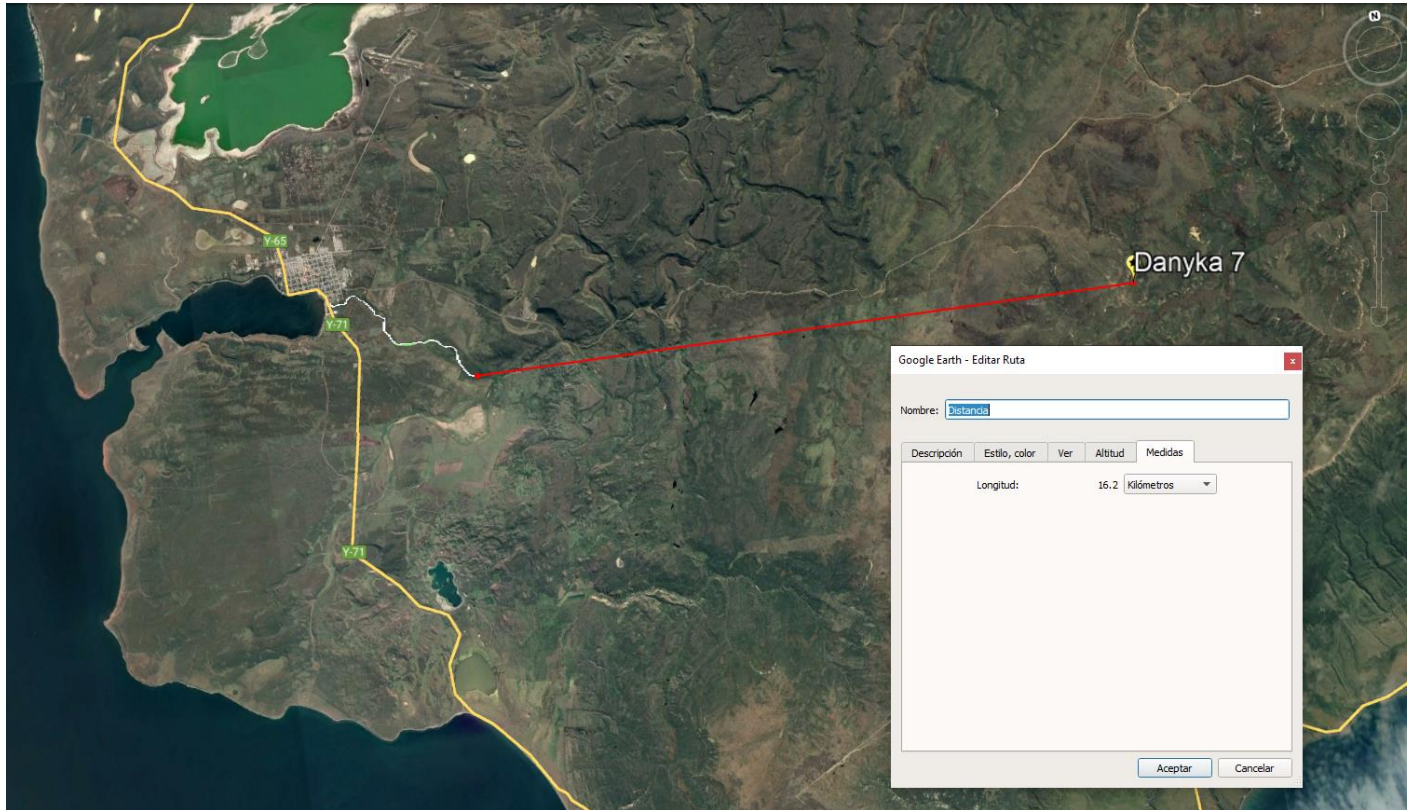
Imagen 6.

<p>Hechos:</p> <p>c. Del examen de la información contenida en el Inventario Nacional de Humedales del Ministerio del Medio Ambiente (https://arcgis.mma.gob.cl/portal/apps/webappviewer/index.html?id=6a79f6b535154991895f2bb2204b83bb&extent=-8007706.1083%2C-4019000.5424%2C-7934326.5611%2C-3982884.0466%2C102100), se advierte que el humedal asociado al límite urbano más cercano al “Lavadero de Oro Danyka 7” corresponde al denominado “Río Porvenir” (código HUR-12-06), el cual posee una superficie de 13,17 hectáreas y se ubica parcialmente dentro del límite urbano de la comuna de Porvenir, a una distancia aproximada de 16,2 Kilómetros (en línea recta) del área de ejecución del proyecto minero. Adicionalmente, cabe hacer presente que los sectores donde se emplazan el proyecto minero y el humedal antes descrito, se vinculan a áreas de drenaje distintas, razón por la cual no se evidencian posibles afectaciones a este último (Ver Imagen 6).</p> <p>Conforme a lo anterior, se advierte que las obras o actividades asociadas al proyecto minero “Lavadero de Oro Danyka 7” no significarían una alteración física o química a los componentes bióticos, a sus interacciones o a los flujos ecosistémicos de algún humedal asociado al límite urbano, no siendo por tanto aplicable la causal de ingreso al SEIA identificada en el literal s) del artículo 10 de la Ley 19.300 Sobre Bases Generales del Medio Ambiente.</p>
