INFORME DE FISCALIZACIÓN AMBIENTAL

AES GENER S.A. - ALTO MAIPO

DFZ-2022-1540-XIII-RCA

JULIO 2022

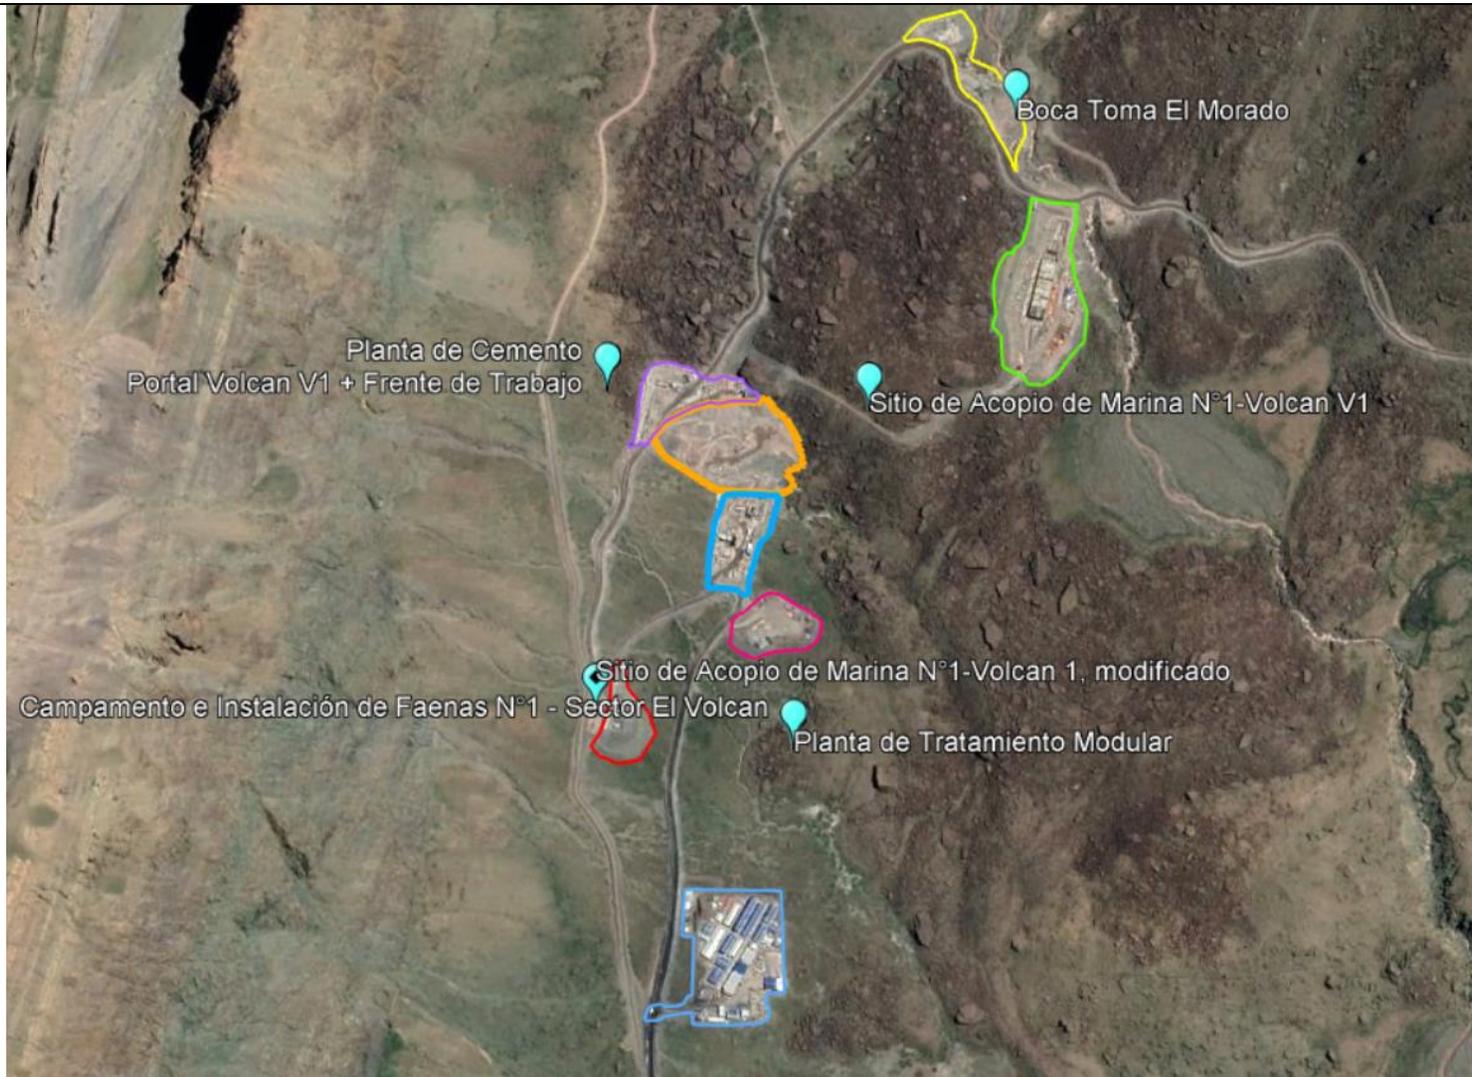
Imagen 1.

Respecto de la RCA N°256/2009, el denunciante entregó plano (Imagen 1) respecto de las obras del sector El Volcán revisadas correspondientes a:

En la denuncia se señala que todas estas obras no cumplirían la ubicación autorizada por la RCA, a excepción de la Bocatoma El Morado. También la denuncia indica que hay obras que no están consideradas en la RCA y que no contarían con autorización (Imagen 2), señaladas a continuación:

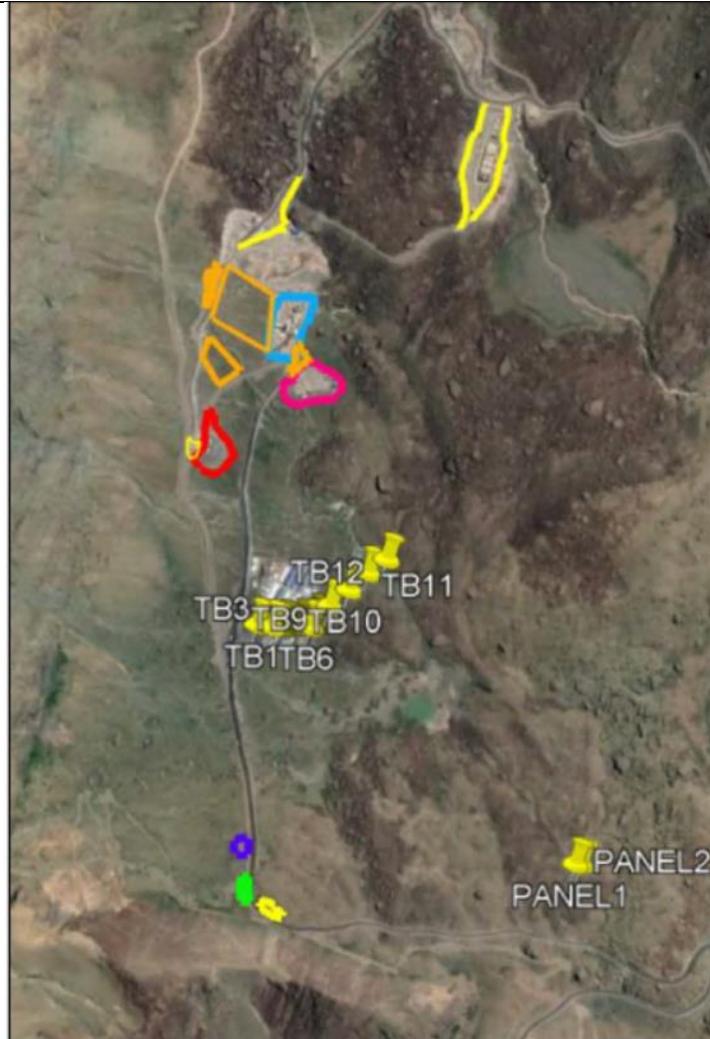
Imagen 2.

Descripción medio de prueba: Plano general con las obras destacadas en distintos colores, que no estarían consideradas en la RCA N°256/2009, de acuerdo a lo indicado por el denunciante.
Fuentes: Antecedentes entregados en denuncia Id 412-XIII-2020.

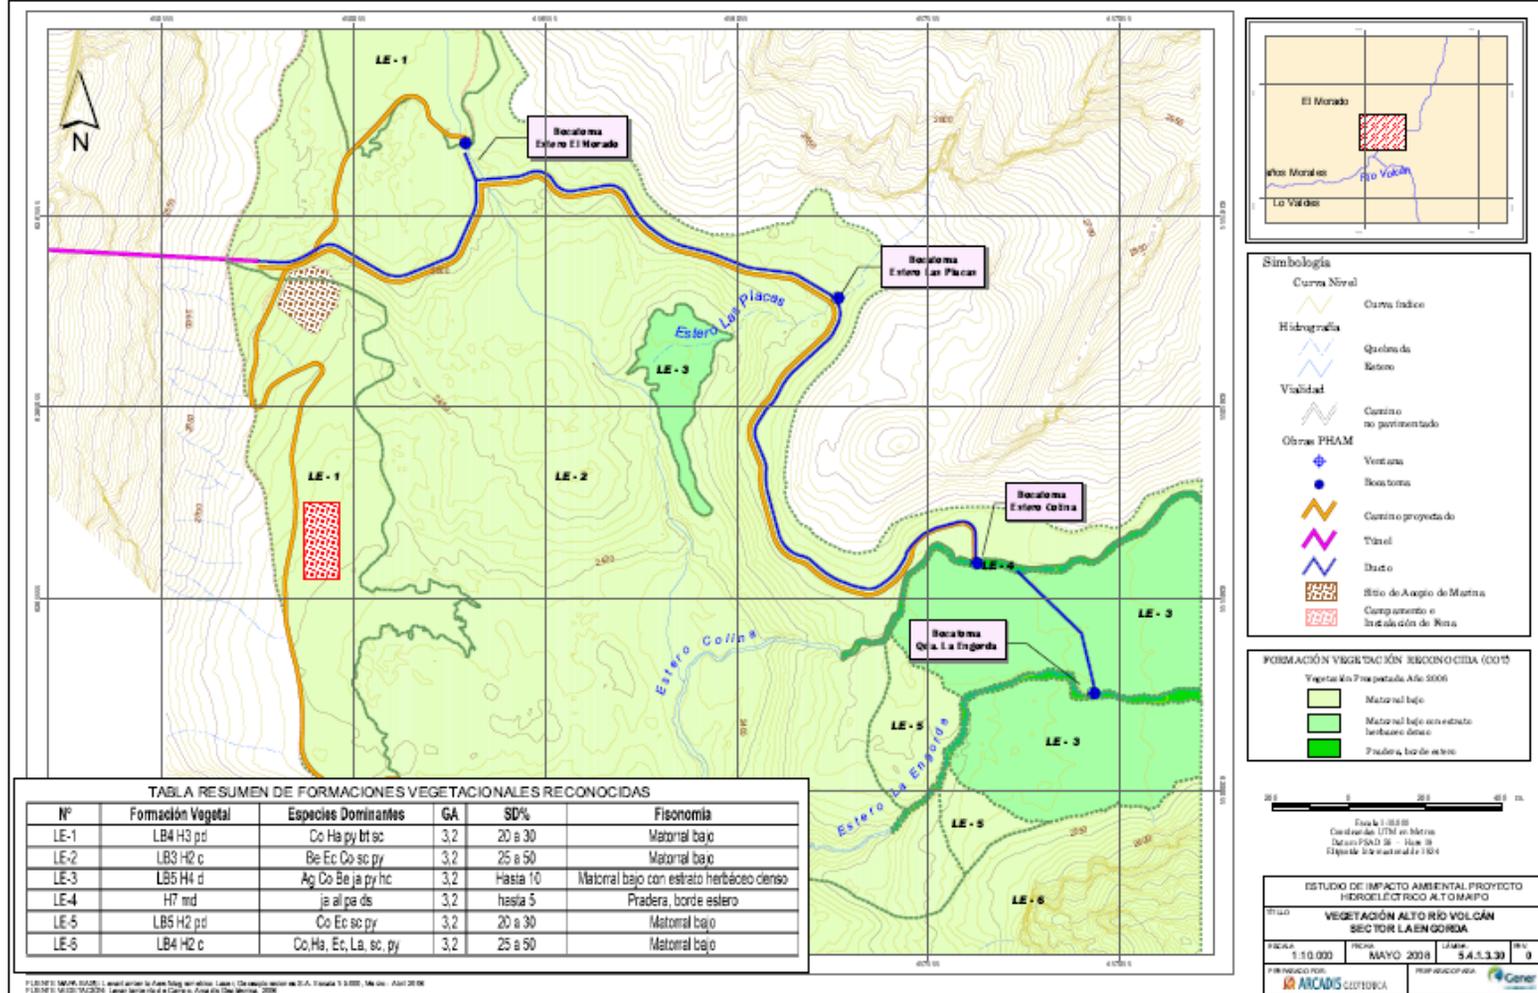
Imagen 3.

- d. Respecto de la vegetación, en consideración al sector denunciado y las obras/instalaciones construidas, es posible señalar que estas siguen desarrollándose en la formación vegetacional denominada como matorral bajo (Imagen 3).

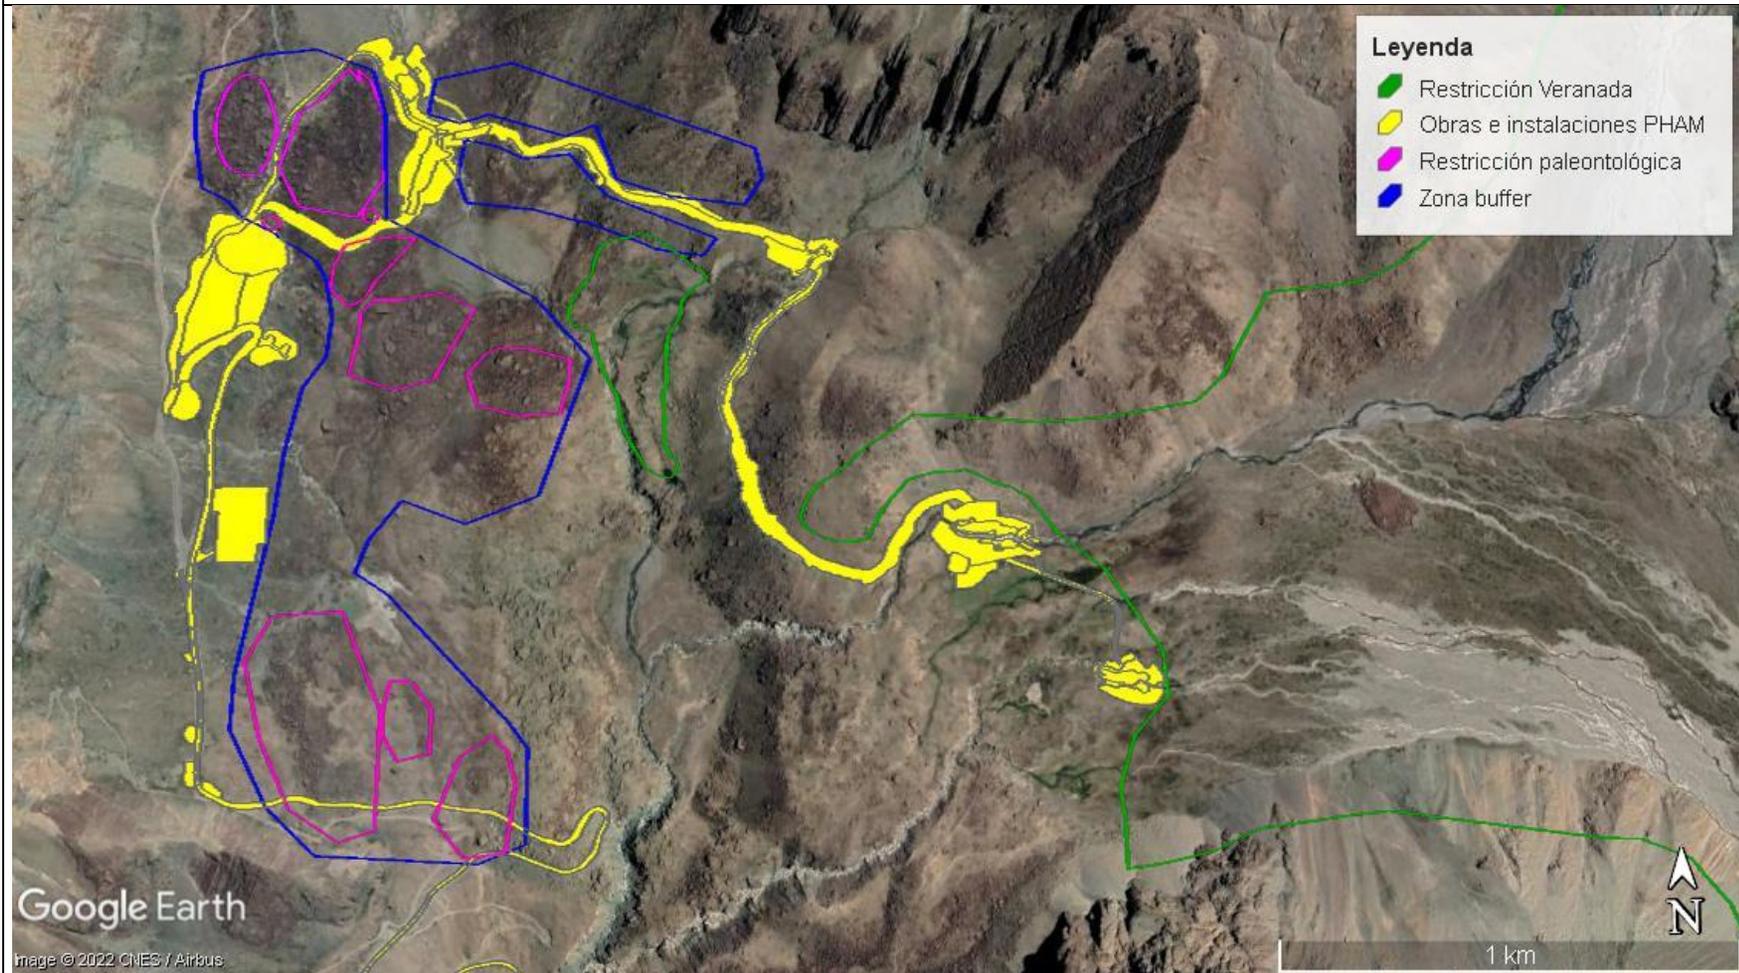
Imagen 4

- f. Al respecto, se presenta obras/instalaciones del PHAM en el sector el Volcán (Imagen 4), donde se identifican las áreas de restricción paleontológicas y zonas buffer, además de las áreas de restricción de veranadas (fauna). Al respecto, es posible señalar que ninguna de las obras/instalaciones se ubican en alguna de estas zonas, a excepción del camino de acceso a los obras del PHAM en la parte sur del sector El Volcán, donde este cruza en dos de los polígonos de las áreas de

- restricción paleontológicas, por lo tanto, también cruza la zona buffer. En RCA N°256/2009 se señala que en el sector El Volcán se construirán 7,1 km, observándose en una figura, que hay un camino sin pavimentar, donde se construirá un camino de servicio proyectado, los que coinciden en el sector norponiente de las instalaciones (Imagen 7), por lo tanto este camino que cruza los sitios de restricción, forma parte del camino habilitado para el desarrollo del PHAM.

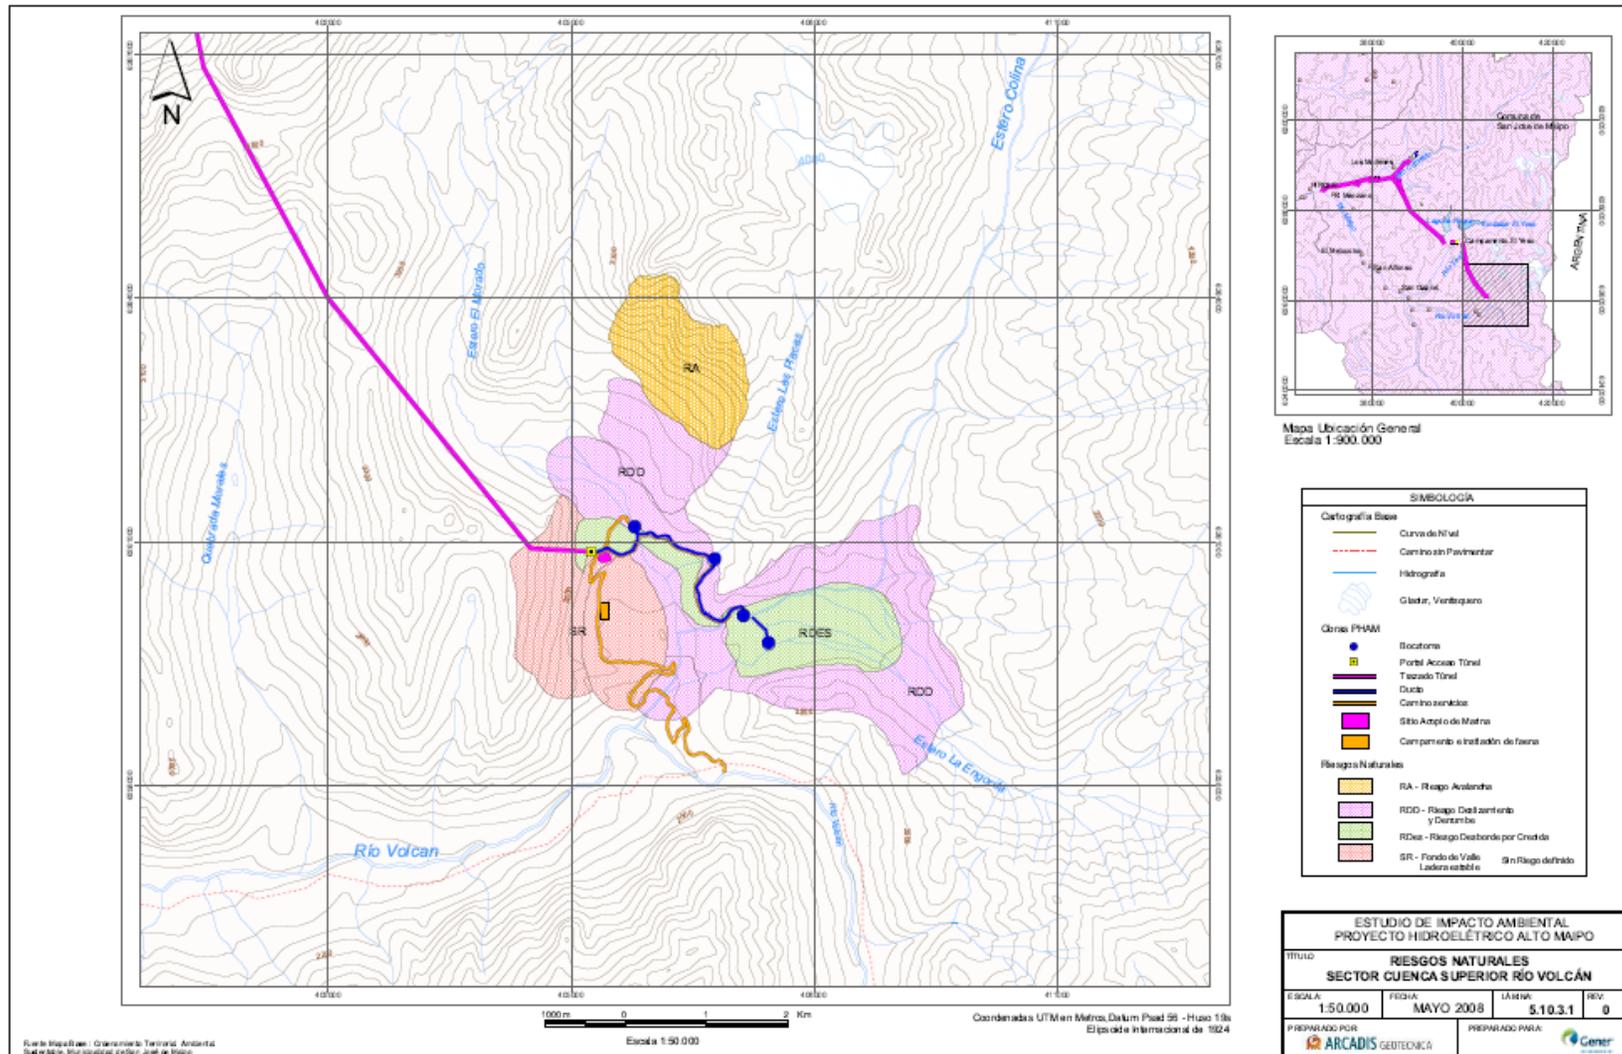
Imagen 5.

- k. Respecto de los riesgos naturales del sector, esta información fue levantada en la línea base del proyecto, antecedentes entregados por el titular en el proceso de evaluación ambiental. Las obras/instalaciones efectivamente construidas, cuyas cambios de ubicación denunciados forman parte de la denuncia, no implican un cambio en la categoría de riesgo natural definido en la línea base, ubicándose como fue previsto, las obras/instalaciones mayoritariamente en la categoría Fondo de Valle Ladera estable (Imagen 5).

Descripción medio de prueba: Principales áreas de riesgo natural reconocidas en las proximidades del Sector Cuenca Superior Río Volcán.
Fuentes: Figura 5.10.3.1. del EIA “Proyecto Hidroeléctrico Alto Maipo”.

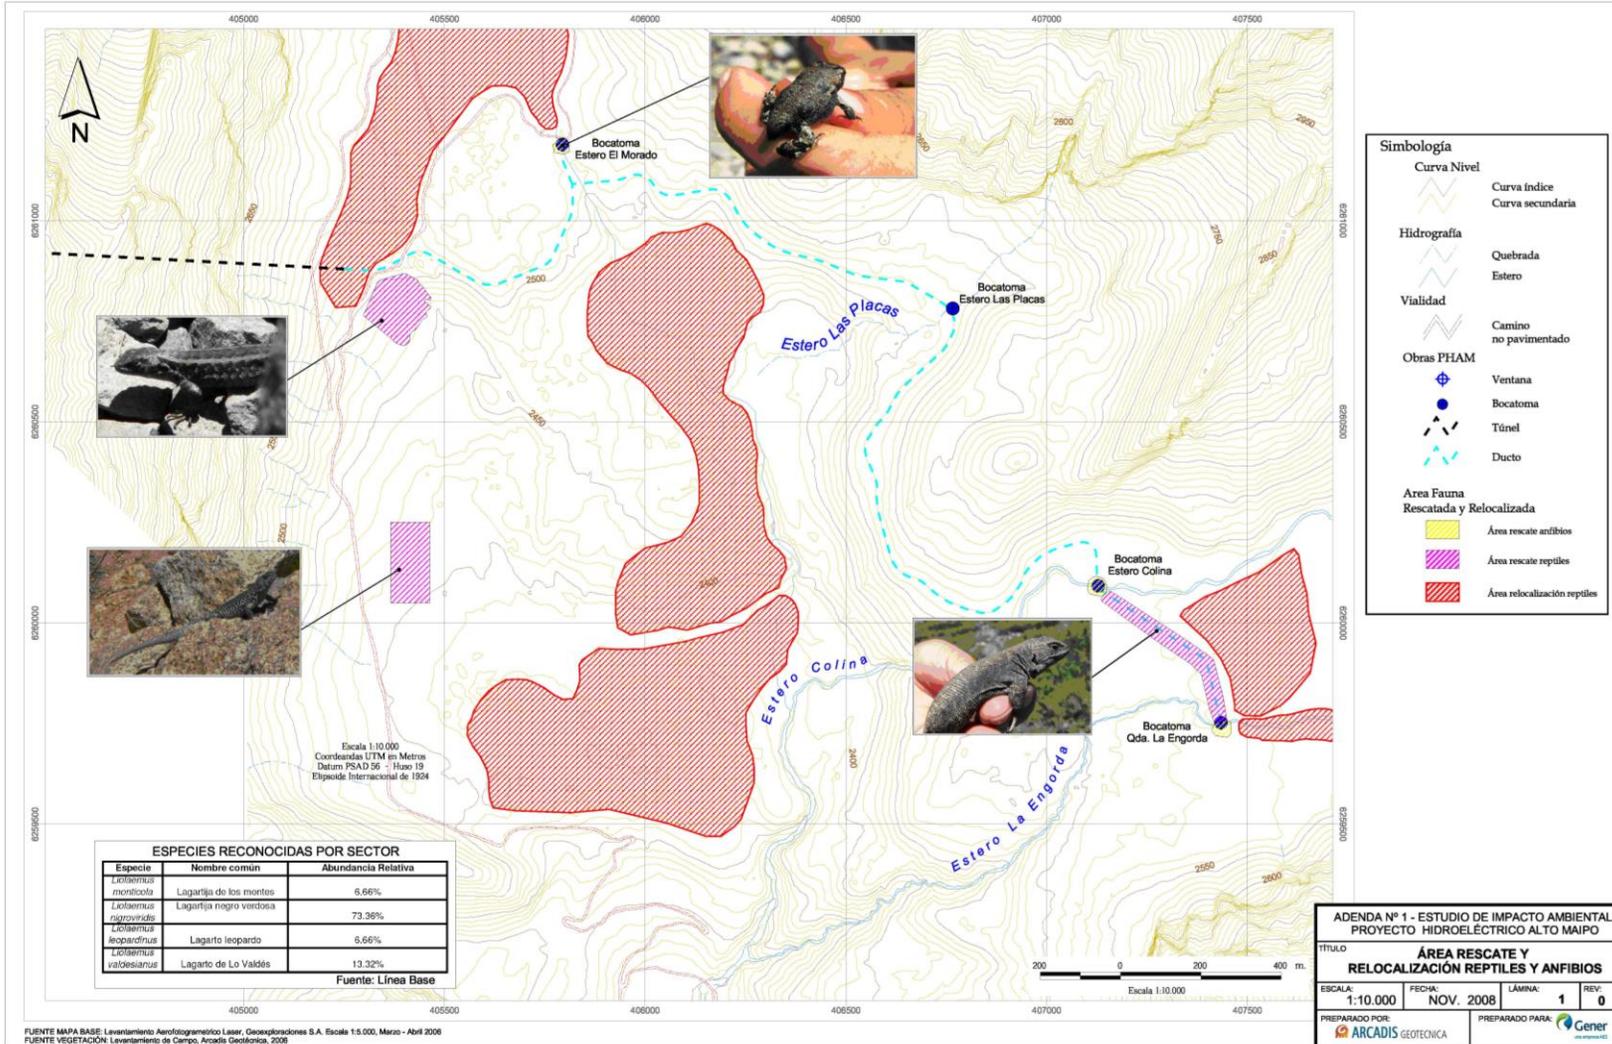
Imagen 6

- e. Respecto de las actividades de monitoreo, rescate y relocalización de fauna, el titular señaló que estas actividades se restringen sólo a los sitios destacados en la lámina N°1 (Imagen 6), correspondiente a los campamentos e instalación de faenas y sitios de acopio de marinas solamente (para reptiles), y puentes y bocatomas (para anfibios).

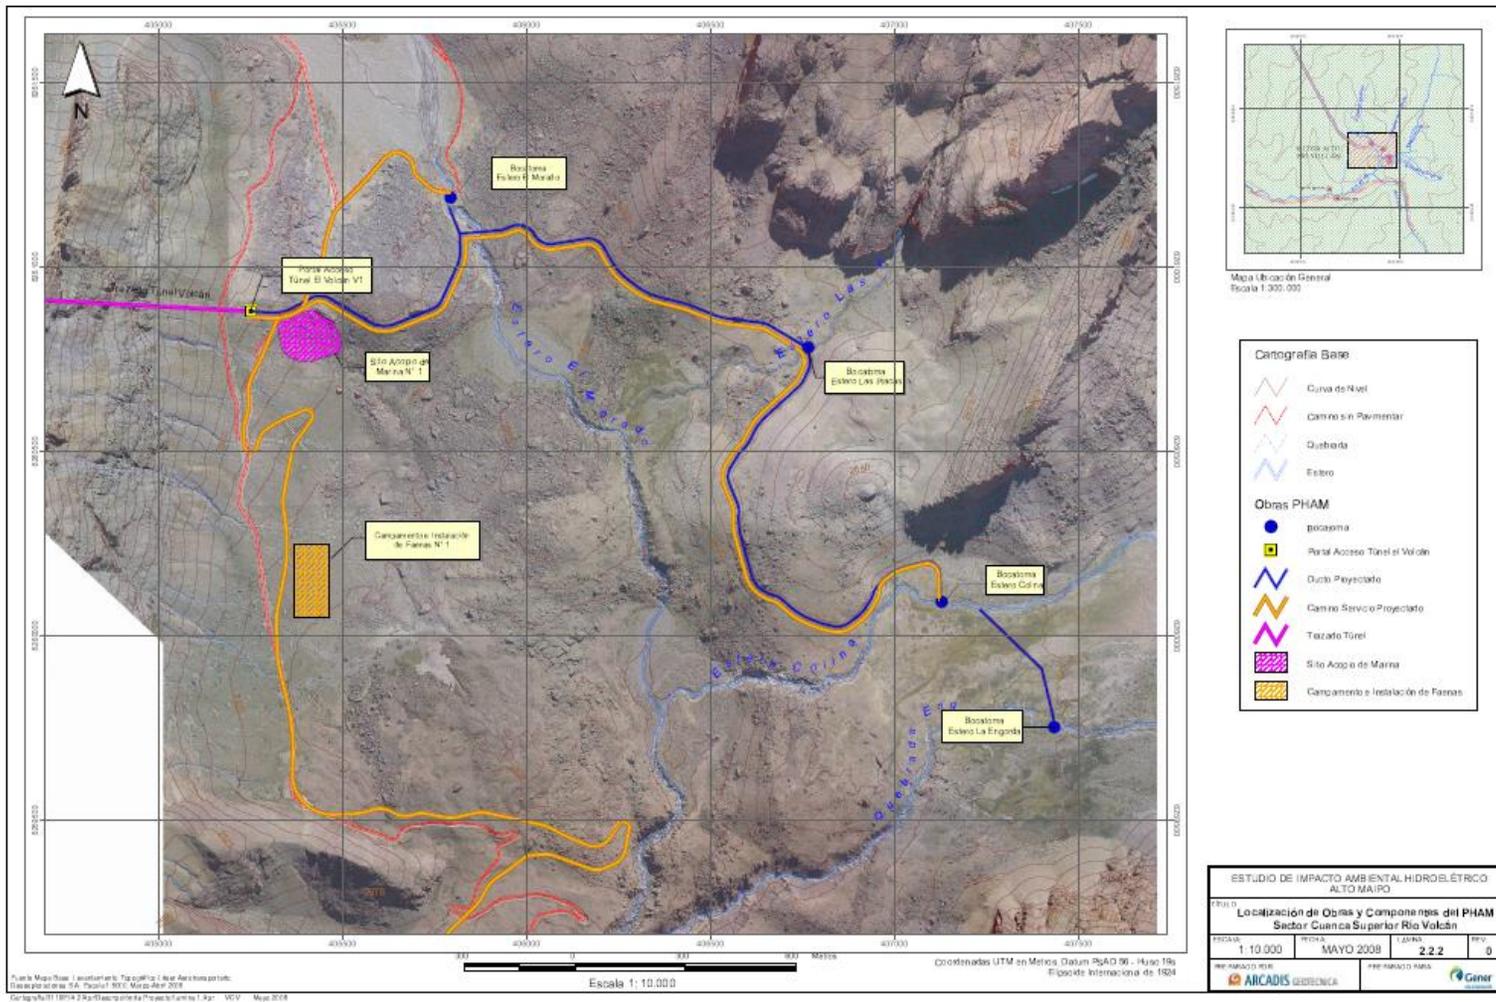
Imagen 10

Descripción medio de prueba: Localización obras y componentes del PHAM, sector cuenca Superior río Volcán
Fuentes: Figura 2.2.2. del EIA “Proyecto Hidroeléctrico Alto Maipo”.

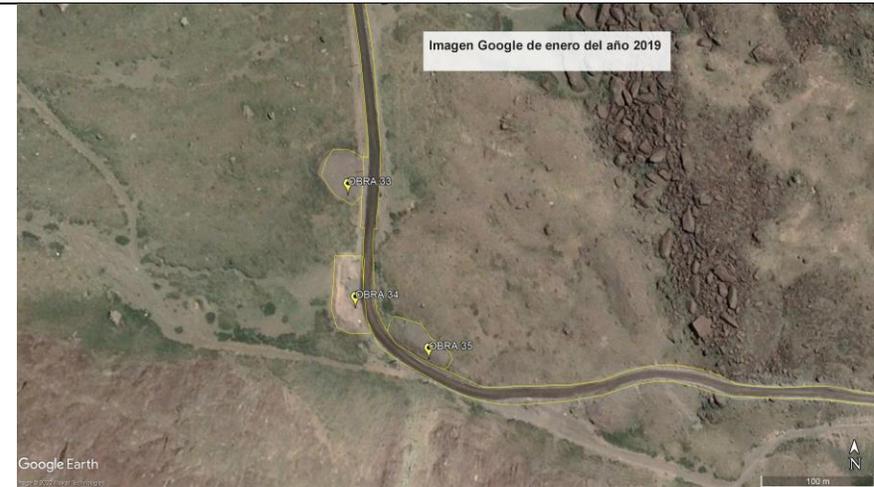
Imagen 34.

Descripción medio de prueba: Tres sitios de acopio de suelo vegetal en sector El Volcán.
Fuente: Anexos de Ord. N°43/2022 de CONAF.
