**INFORME TÉCNICO DE FISCALIZACIÓN AMBIENTAL  
PROGRAMA RCA 2022**

**DFZ-2022-697-VIII-RCA**

**CANTERA DE ARIDOS FUNDO DESCABEZADO  
(UF 3721)**

**Agosto 2022**

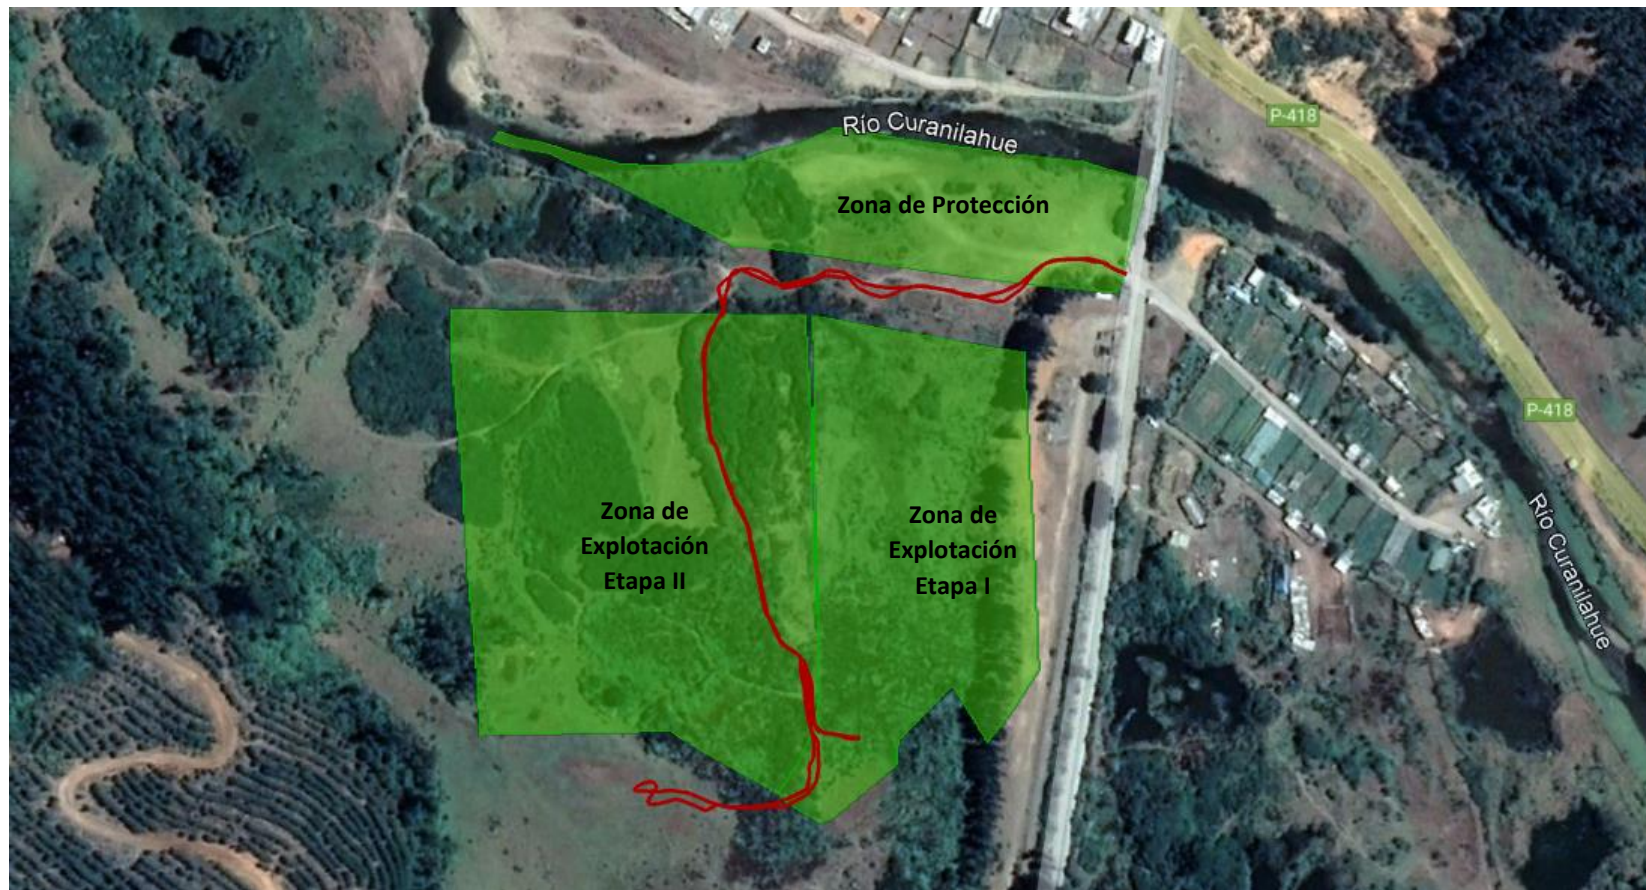
**Figura 2. Recorrido de la inspección ambiental** (Fuente: Google Earth).

En la imagen se observa las áreas de explotación definidas en la RCA N°129/2004 de la COREMA Biobío. Además la línea roja indica el recorrido realizado durante la inspección de fecha 31.05.2022.
