Superintendencia del Medio Ambiente
Gobierno de Chile

INFORME TÉCNICO DE FISCALIZACIÓN AMBIENTAL

VALLES DE TALCA

DFZ-2022-242-VII-RCA

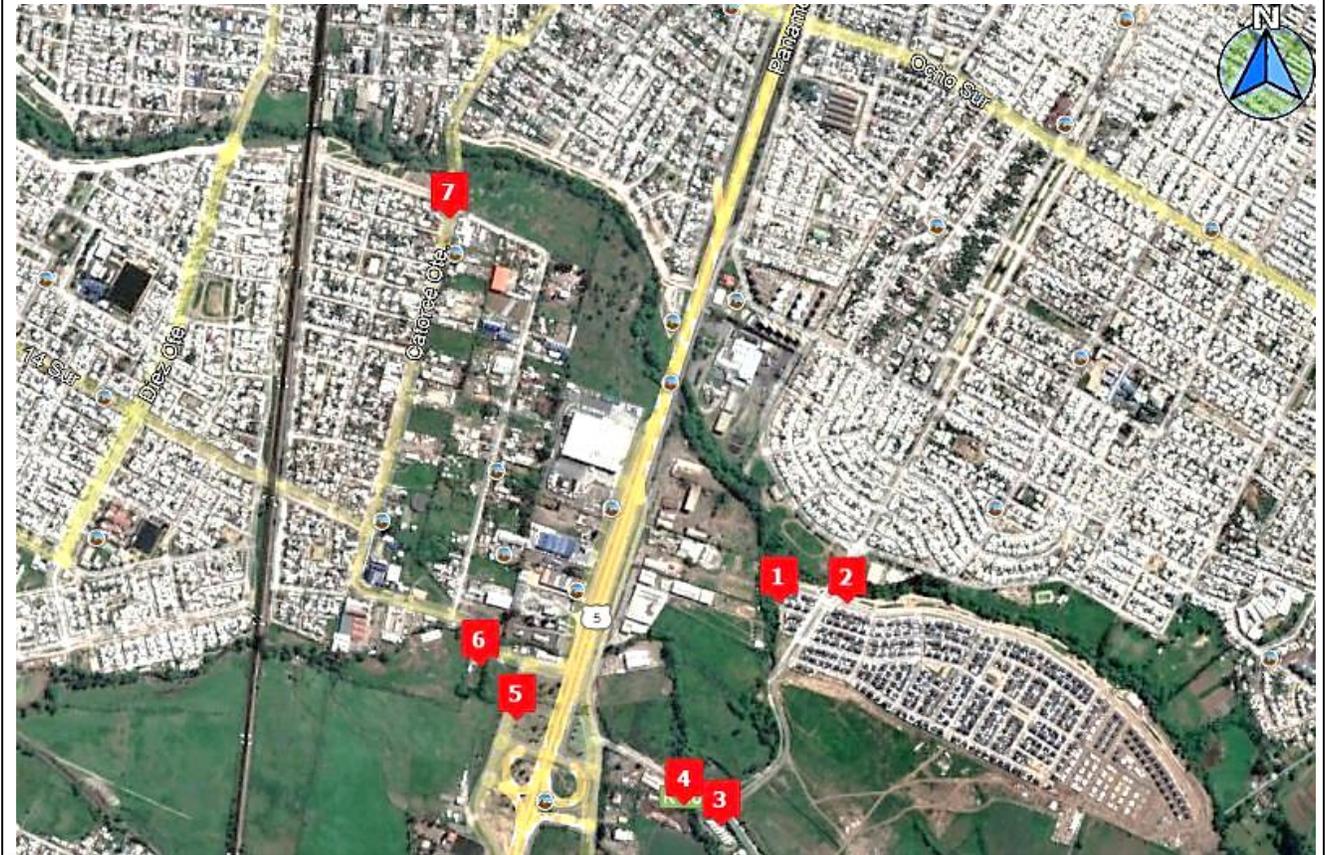
Figura 3. Estaciones inspeccionadas en la actividad

N° de estación	Nombre/ Descripción de estación
1	Planta de elevación: planta de elevación de sistema de aguas servidas
2	Modificación de cauce: ducto de atraveso en cauce parte del sistema de conducción de aguas servidas
3	Modificación de cauce: ducto de atraveso en cauce parte del sistema de conducción de aguas servidas
4	Modificación de cauce: ducto de atraveso en cauce parte del sistema de conducción de aguas servidas
5	Modificación de cauce: ducto de atraveso en cauce parte del sistema de conducción de aguas servidas
6	Modificación de cauce: ducto de atraveso en cauce parte del sistema de conducción de aguas servidas
7	Modificación de cauce: ducto de atraveso en cauce parte del sistema de conducción de aguas servidas
